船舶事故調査報告書

令和7年9月10日

運輸安全委員会（海事専門部会）議決

事故種類	乗組員負傷
発生日時	令和6年8月5日 01時00分頃
発生場所	石川県輪島市猿山岬北北西方沖 猿山岬灯台から真方位346° 4.6海里（M）付近 （概位 北緯37° 23.9′ 東経136° 42.0′）
事故の概要	漁船大漁丸 ^{だいにりょう} が巻き網漁の操業中、甲板員がロープと揚網機の側壁の間に右手を挟まれて負傷した。
事故調査の経過	令和6年8月6日、本事故の調査を担当する主管調査官（神戸事務所）ほか1人の地方事故調査官を指名した。 原因関係者から意見聴取を行った。
事実情報 船種船名、総トン数 船舶番号、船舶所有者等 L×B×D、船質 機関、出力、進水等	漁船 大漁丸、19トン IK2-5702（漁船登録番号）、大漁丸水産有限会社 17.47m（Lr）×5.06m×1.62m、FRP ディーゼル機関、558.98kW、昭和60年1月6日 第244-21892号（船舶検査済票の番号） （写真1 参照）

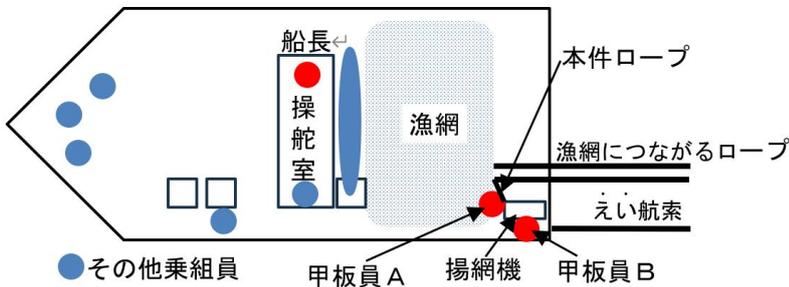
図3 乗組員配置図

いたロープ’（以下「本件ロープ」という。）を放す作業に、甲板員Bは揚網機の左舷側に立ってレッコポートとのえい航索を放す作業にそれぞれ従事していた。（図3、写真2参照）

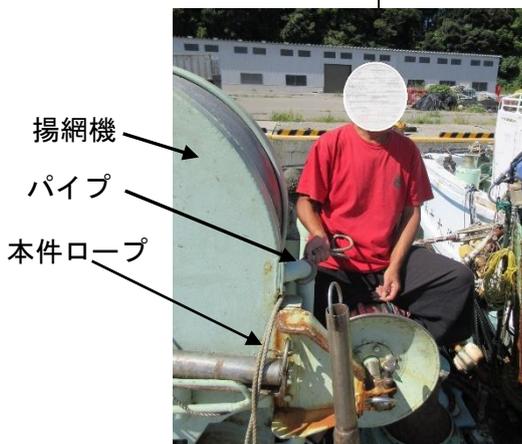
写真3 投網作業開始前（再現）（仮止め状態）

甲板員Aは、船長の「やるぞ」の声で、揚網機のパイプに仮止めしていた本件ロープの結び目をほどいて手に持ち、その後、船長の笛の合図と同時に本件ロープを放したところ、本件ロープが伸びしなかったため本件ロープに結び目ができてどこかに引っ掛かったと思い、本件ロープに右手を添えたところ、本件ロープが緊張し、右手ゴム手袋の先端部分が本件ロープと揚網機の側壁との間に挟まれた。（写真3～5参照）

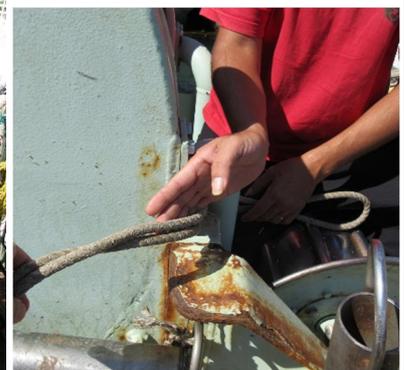
写真5 本事故時（再現）

<p>船長は、ふだんの投網開始時、甲板員Aが、本件ロープを放した際に本件ロープの結び目等が引っ掛かって伸出しないことがあり、その際、手で問題なく引っ掛かった本件ロープの処理をしていたことを知らなかったことから、本事故発生時のような状況であっても本件ロープに近づかないように注意することができなかったものと考えられる。</p>
原因	<p>本事故は、夜間、本船が猿山岬北北西方沖で投網作業開始時、甲板員Aが、伸出させようと手を離れた本件ロープが何かに引っ掛かった際、本件ロープの状況を確認せずに本件ロープに右手を添えたため、その直後に本件ロープが緊張して、右手手袋の先端部分が本件ロープと揚網機の側壁との間に挟まれたことにより発生したものと考えられる。</p>
再発防止策	<p>今後の同種事故等の再発防止に役立つ事項として、次のことが考えられる。</p> <ul style="list-style-type: none"> ・ 漁船の乗組員は、投網作業中、伸出するロープが引っ掛かった際、不用意にロープや漁具に近づかないこと。 ・ 漁船の船長は、操業時における手指等の甲板機器への巻き込み等の事故事案（ヒヤリハットも含む）の発生について、乗組員が随時報告できる環境を醸成し、乗組員の安全意識の向上を図るとともに、適時適切に全乗組員に対し、具体的な安全指導を実施すること。
