# 船舶事故調査報告書

| 事故の概要 | 引船海美丸が台船尚山8号をえい航して西北西進中、尚山8号が沈没した。 |

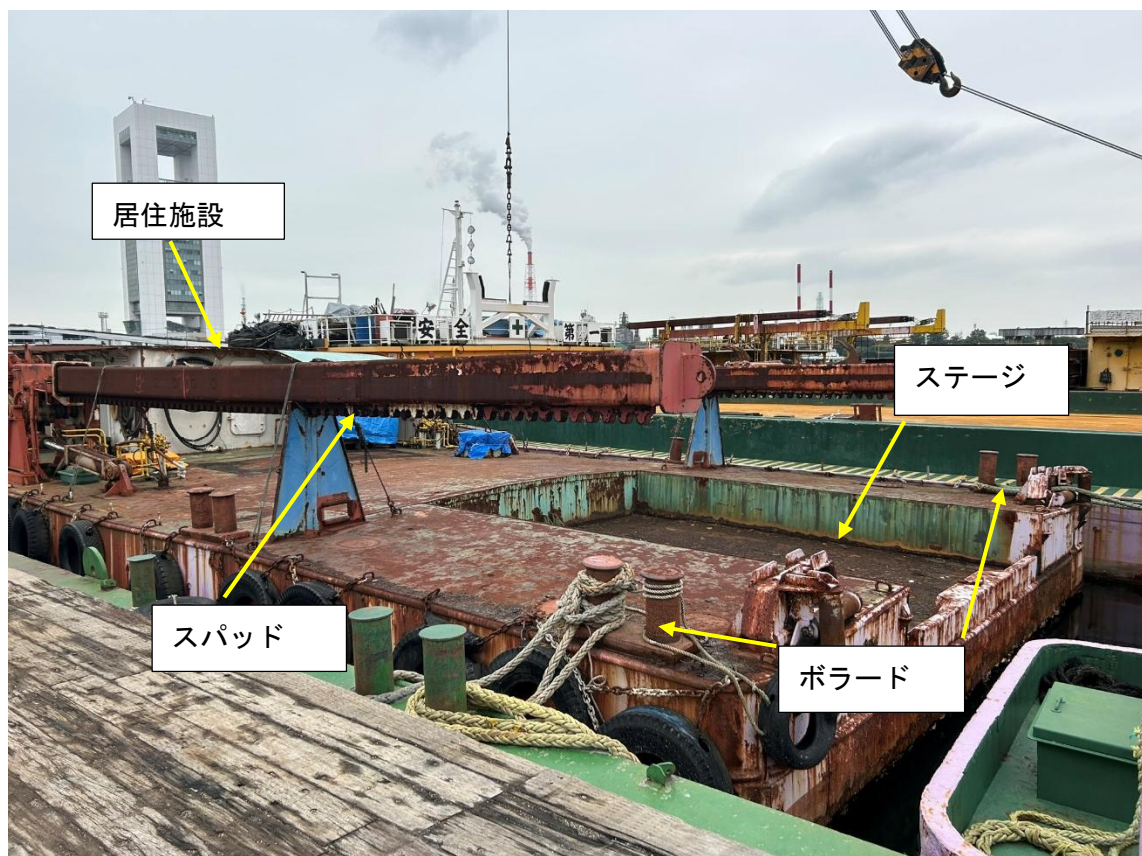
写真4 B船

| その他の事項 | <p>B社は、1年以上四日市港で係留されていたB船を令和7年3月に建設会社から購入し、A社に阪神港大阪第3区までえい航を依頼した。</p> <p>船長Aは、四日市港でB船のえい航準備を行った際、長期間係留されていたB船に錆の発生が著しく、船体に損傷があるかもしれないと感じたが、喫水が約1mでトリムもなく、浸水はないと思い、B船の内部を点検しなかった。</p> <p>A船引船列は、出航してから甲板員Aが異状に気付くまで、ほぼ同じ速力及び出力で航行していた。</p> |
| <b>分析</b><br>乗組員等の関与<br>船体・機関等の関与<br>気象・海象等の関与<br>判明した事項の解析 | <p>あり</p> <p>あり</p> <p>なし</p> <p>B船は、A船引船列が周参見漁港南方沖を西北西進中、進行方向からの波を受け、錆の発生が著しい部分に亀裂等の損傷を生じたことから、浸水して沈没した可能性があると考えられる。</p> <p>A船引船列は、甲板員Aが異状を感じるまで、ほぼ同じ速力及び出力で航行していたことから、B船が本事故発生場所付近で急に浸水した可能性があると考えられる。</p> <p>B船は、長期間係留されており、錆の発生が著しかったことから、えい航中に、進行方向の船体の一部に亀裂等の損傷を生じて浸水した可能性があると考えられる。</p> <p>船長Aは、B船のえい航準備を行った際、B船に錆の発生が著しく、船体に損傷があるかもしれないと感じたが、長期間係留されていてもトリムがなかったことから、浸水はないと思い、B船の内部を点検しなかったものと考えられる。</p> <p>B船は、沈没したことから、海水が浸入した状況を明らかにすることができなかった。</p> |
| <b>原因</b> | <p>本事故は、A船引船列が周参見漁港南方沖を西北西進中、B船が、浸水したため、沈没したものと考えられる。</p> <p>B船が浸水したことについては、B船の船体の発錆が著しく、波の影響等により船体に破口等が生じた可能性があると考えられる。</p> |

| <b>再発防止策</b> | <p>今後の同種事故等の再発防止及び被害の軽減に役立つ事項として、次のことが考えられる。</p> <ul style="list-style-type: none"> <li>・引船の船長は、えい航する船舶等の外部だけでなく、内部も調査し、えい航に十分耐えうることを確認すること。</li> </ul> |

| | <ul style="list-style-type: none"> <li>・長期間使用されていない台船等の所有者は、定期的に点検を実施し、発錆等が酷い場合、適切に補修し、良好な状態を保つこと。</li> </ul> |
