## 船舶事故調査報告書

令和7年10月22日

運輸安全委員会（海事専門部会）議決

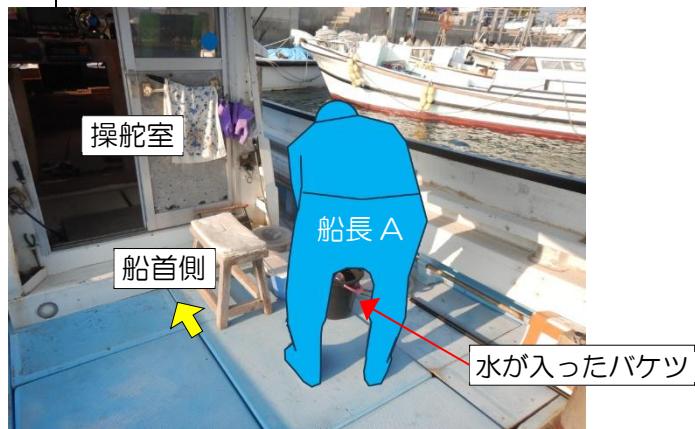
写真5 リールの水洗い作業の状況（再現）

船長Aは、約6ノットの対地速力でA船を東南東進させ、後部甲板上の水が入ったバケツにリールを入れ、立って腰を曲げた姿勢でリールの水洗い作業を行っていたところ、同作業を開始して間もない08時08分頃A船とA船の前路で漂泊していたB船とが衝突した。

<ul style="list-style-type: none"><li>・ 小型船舶の船長は、船舶を航行させる際、操船及び見張りに専念すること。また、漂泊や錨泊した状態から船舶を発進させる際は、操舵室など死角を生じない場所から周囲の他船の有無を確認すること。</li><li>・ 小型船舶の船長は、多数の漂泊船舶が密集する釣りのポイントで漂泊して釣りを行う際、周囲の船舶が自船に向けて航行を開始した場合に同船舶と衝突する危険性が短時間で高まることとなるので、早期に航行船の存在を把握し、余裕を持って警告信号を行ったり衝突回避行動を探ったりすることができるよう、継続的に見張りを行うこと。</li></ul>
--	---

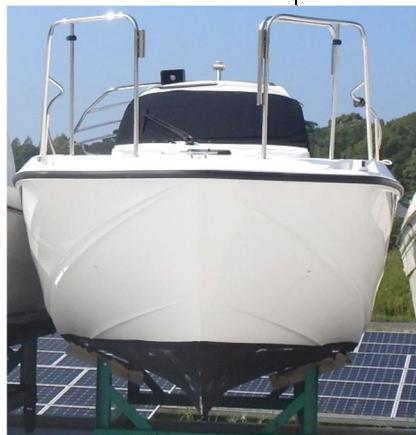
写真6 B船（船首側、上架中）

損傷	<p>A 船首部外板の擦過傷</p> <p>B 左舷船尾部外板の亀裂及び破口、操舵室出入口屋根の亀裂、オーニング（日よけ、雨よけ）鋼製枠の曲損等</p>
気象・海象	<p>気象：天気 晴れ、風向 北北西、風力 1、視界 良好</p> <p>海象：海上 平穏、潮汐 上げ潮の中央期、潮流 微弱な東北東流</p>
事故の経過	<p>A船は、船長Aが1人で乗り組み、一本釣り漁で使用する餌のいかを釣る目的で、令和6年8月10日05時00分頃に天草市二江漁港内の係留場所から出航し、05時30分頃に通詞島北西方沖のいか釣りのポイントに到着した。（写真1参照）</p>
