## 船舶事故調査報告書

令和7年10月22日

運輸安全委員会（海事専門部会）議決

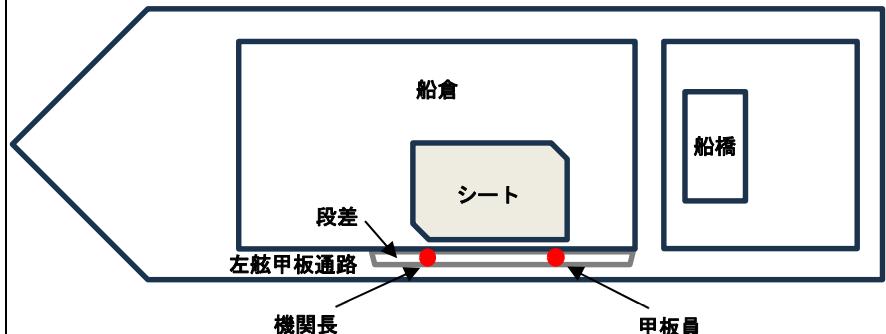
図1 本件作業時の機関長及び甲板員の配置状

<p>業を揚げ荷役のたびに行っていた。</p> <p>機関長は、本事故当時、ヘルメット、厚手のジャンパー、カーゴパンツ、長靴を着用していた。手袋は使用していなかった。</p> <p>機関長は、身長が約160cm、体重が約77kgであった。</p> <p>機関長は、泳ぐことができなかった。</p> <p>機関長は、健康状態に異常はなく、本事故当時、体調不良を訴えていなかった。</p> <p>(4) 暴露甲板上での作業時の船長の指導に関する情報</p> <p>船長は、ふだんから乗組員が暴露甲板上で作業を行う場合、ヘルメット及び作業用救命衣を着用するよう指導していた。</p> <p>(5) 安全教育に関する情報</p> <p>A社は、毎月船舶安全会議を実施し、過去の事故事例を基にした事故防止対策や、乗船時のヘルメット及び作業用救命衣の着用等について、本船を含む運航する船舶の乗組員に対して周知していた。</p>
<b>分析</b> <p>乗組員等の関与 船体・機関等の関与 気象・海象等の関与 判明した事項の解析</p>	<p>あり なし なし</p> <p>機関長の死因は、溺水であった。</p> <p>機関長は、本船が京浜港横浜第3区において北西進中、作業用救命衣を着用せずに船倉と左舷甲板通路との間に設けられている段差に上がり、本件作業中、落水したものと考えられる。</p> <p>機関長は、本件作業の実施場所でシートを左舷甲板通路に下ろした後に段差から降りる際、体勢を崩して落水した可能性があると考えられるが、目撃者がおらず、機関長が死亡しており、客観的情報も得られなかつたことから、落水に至った状況を明らかにすることはできなかつた。</p> <p>機関長は、本件作業を揚げ荷役のたびに行っており、ふだんから慣れていたことから、作業用救命衣を着用しなかつた可能性があると考えられる。</p> <p>船長は、ふだんから乗組員が暴露甲板上で作業を行う場合、作業用救命衣を着用するよう指導していたが、乗組員において常時徹底されていなかつたものと考えられる。</p>
<b>原因</b>	<p>本事故は、本船が京浜港横浜第3区において北西進中、機関長が、作業用救命衣を着用せずに本件作業の実施場所でシートを左舷甲板通路に下ろした後に段差から降りる際、体勢を崩して落水し、溺水したことにより発生した可能性があると考えられる。</p>

| | <ul style="list-style-type: none"><li>① 乗船時は、救命胴衣・ヘルメットを着用すること。</li><li>② 航行中にではなく必ず着岸後にシートを剥がす・畳むこと。</li><li>③ シートを剥がす・畳む作業は必ず2～3人で行うこと。</li></ul> |

- ・船長は、乗組員に対し、舷外に身を乗り出す可能性がある作業等の海へ転落するおそれのある作業を実施させる場合は、単独で行わせず、かつ、命綱又は作業用救命衣等を装着させること。また、同作業を航行中に実施する必要がない場合は、着岸後に実施させること。
- ・船舶所有者は、乗組員が暴露甲板上で作業中、体勢を崩すなどして落水することを防止するために、ブルワークが設置されていない箇所には手すりや柵などを設けることが望ましい。
- ・乗組員は、船上で海へ落水するおそれがある作業を行う場合は、作業用救命衣を着用すること。
- ・船長は、暴露甲板上で作業を行う乗組員に対し、落水に備え、作業用救命衣等の装着を習慣づけること。

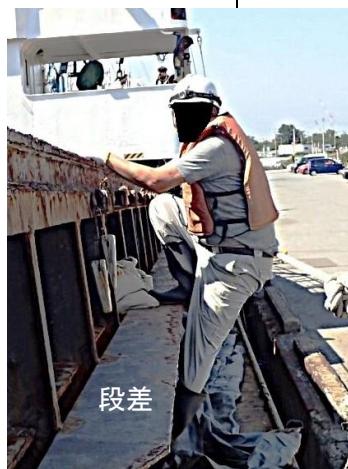
写真2 段差に上がる状況  
(本件作業を再現)

※写真2～4に関して、本事故当時、作業用救命衣は未着用

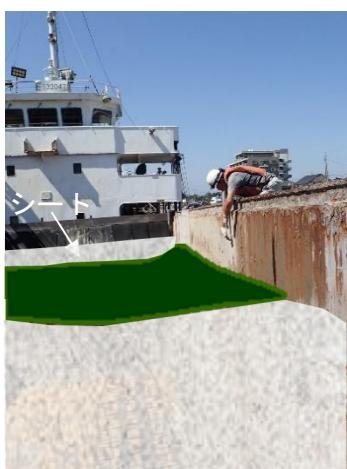
写真3 船倉内の砂上の  
シートを回収する状況

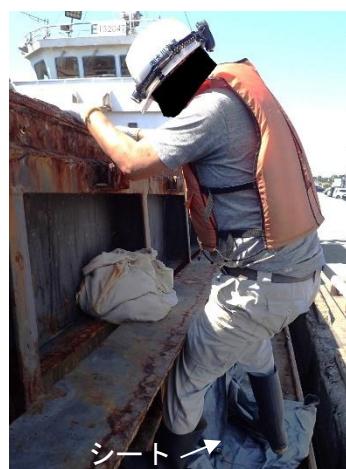
写真4 シートを下ろし左  
舷甲板通路に降りる状況

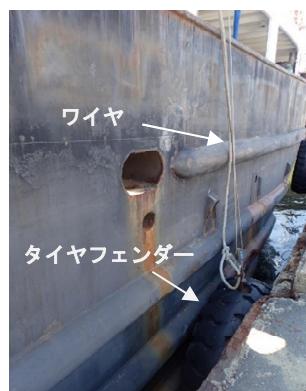
甲板員は、機関長に声を掛けたが反応はなく、その後、船長が投げ入れた係留ロープを掴み、左舷後部にあるタイヤフェンダーまで引っ張ってもらい、機関長を左腕で抱え、同フェンダーを吊っているワイヤを掴んだ状態で海上保安庁の救助を待った。(写真5、6参照)

写真5 タイヤフェンダー  
及びワイヤの設置状況

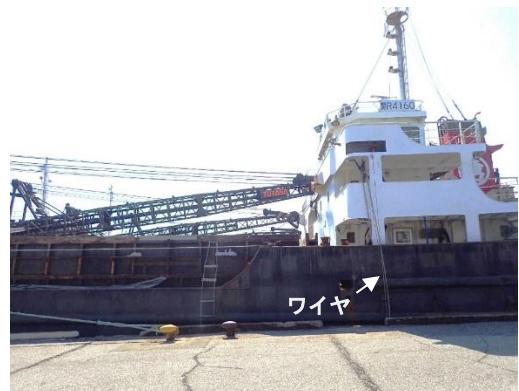
写真6 ワイヤの設置状況

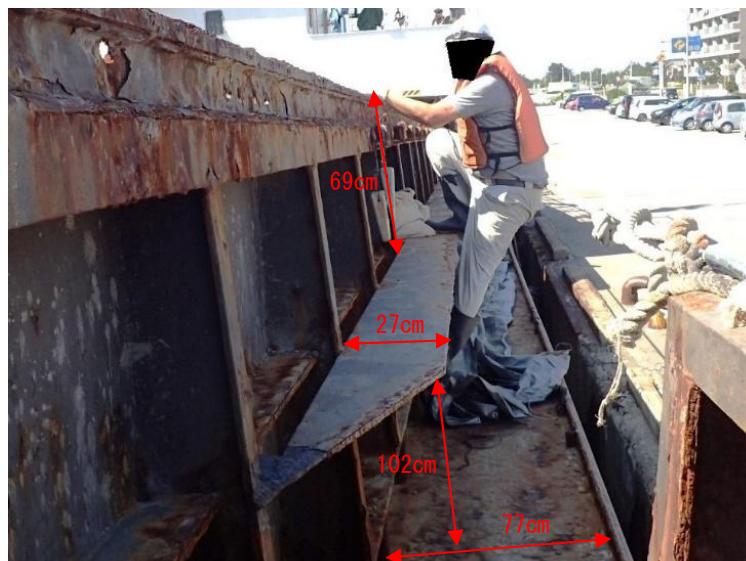
<p>し、自身は本船に戻り、その後、本船は着岸予定の岸壁に到着した。機関長は、巡視艇に収容され、その後、神奈川県横浜市内の病院に搬送されたが、医師により 07 時 04 分に死亡が確認され、死因が溺水と検案された。</p> <p>(付図 1 事故発生経過概略図 参照)</p>
その他の事項	<p>(1) 本件作業に関する情報</p> <p>本件作業は、揚げ荷役があるたびに行う必要があった。</p> <p>港則法（昭和 23 年法律第 174 号）第 23 条第 2 項には、次のとおり規定されている。</p> <p>第 23 条（略）</p> <p>2 港内又は港の境界付近において、石炭、石、れんがその他散乱するおそれのある物を船舶に積み、又は船舶から卸そうとする者は、これらの物が水面に脱落するのを防ぐため必要な措置をしなければならない。</p> <p>(2) 本件作業の実施場所に関する情報</p> <p>本件作業の実施場所付近にはブルワークが設置されていなかった。</p> <p>本件作業の実施場所付近の左舷甲板通路は幅約 77 cm、段差は幅約 27 cm であった。また、左舷甲板通路から段差までは高さ約 102 cm、段差から船倉囲壁上端までは高さ約 69 cm であり、船倉囲壁上端は幅約 6 cm であった。</p> <p>甲板員は、本件作業中、左舷甲板通路や段差が海水等で濡れていない状態であることを認めた。</p> <p>(写真 7 参照)</p>

<p>写真 7 本件作業の実施場所の状況</p> <p>(3) 機関長に関する情報</p> <p>機関長は、本船での乗船経験が 10 年以上あり、また、本件作</p>

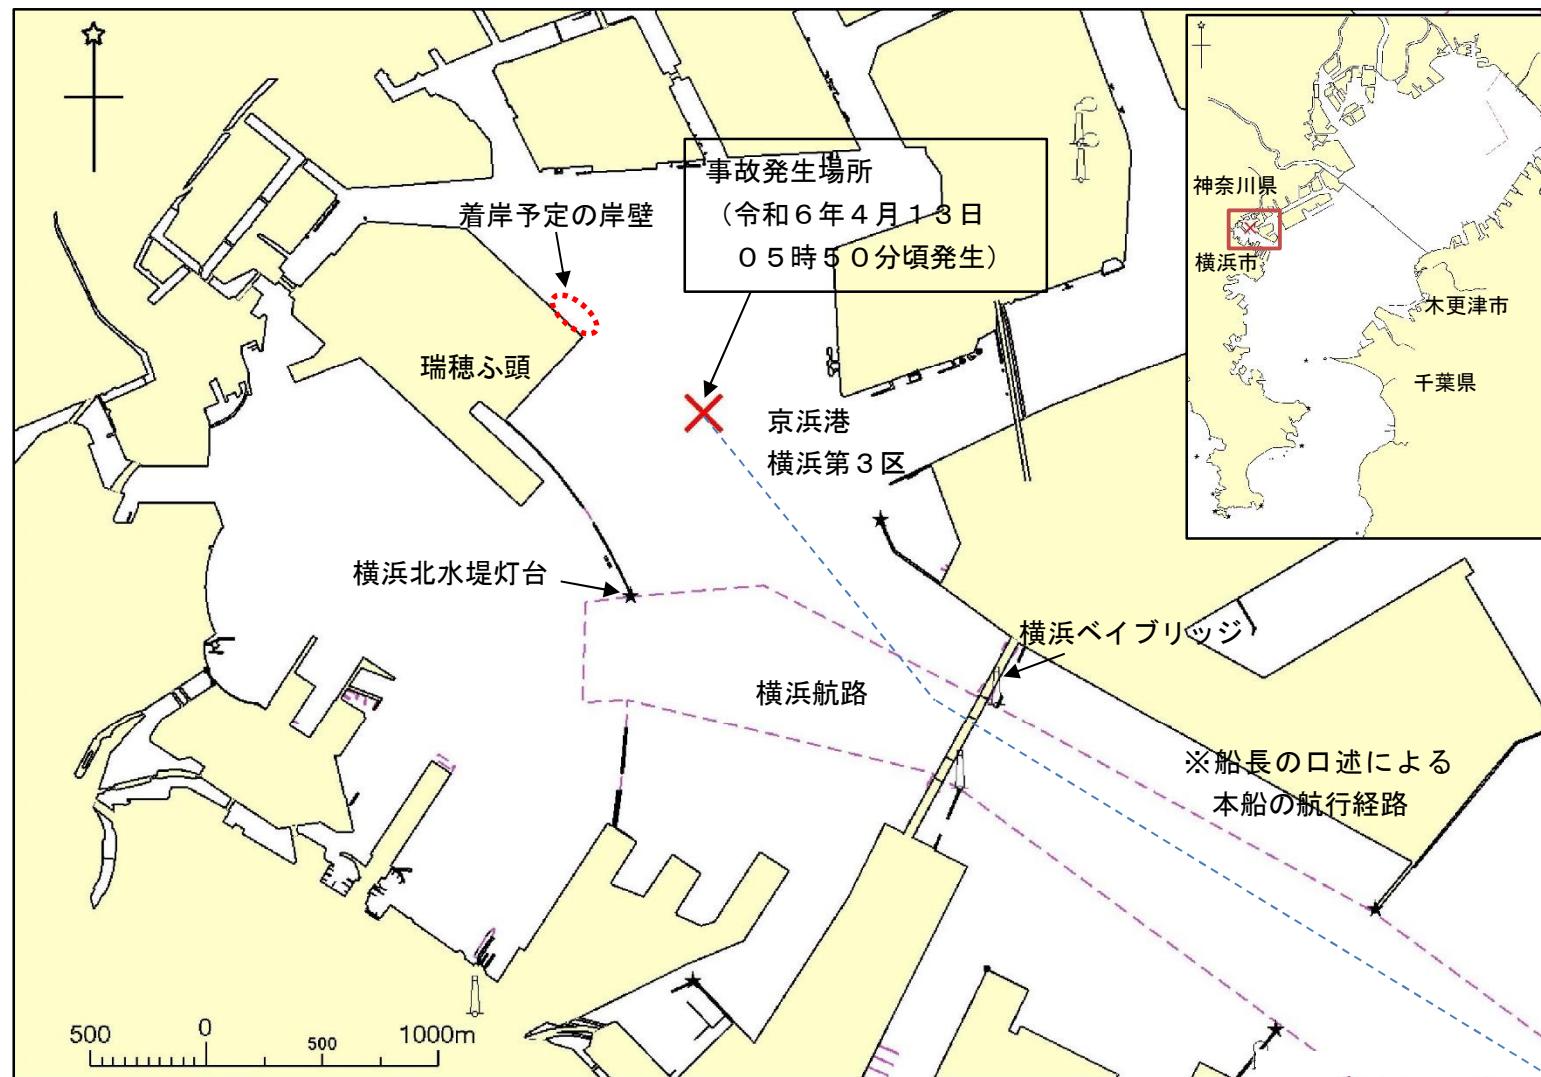
付図1 事故発生経過概略図

甲板員は、05時50分頃に海側をふと見たところ、機関長が海に落ちていて、船尾側へ流されていくのを認めたので、直ちに船内マイクで落水した機関長の救助に向かうよう船長へ連絡した。

船長は、本船を減速した後にUターンさせ、機関長の救助に向かうとともに、06時05分頃に本事故の発生を海上保安庁へ通報して、救助を要請した。
