船舶事故調査報告書

令和7年10月22日

運輸安全委員会（海事専門部会）議決

事故種類	乗組員死亡																										
発生日時	令和7年1月24日 14時頃（医師による死亡推定時刻）																										
発生場所	不明（三重県南伊勢町赤石鼻南方沖）																										
事故の概要	漁船康輝丸の船長は、左胸部を打撲して死亡した。																										
事故調査の経過	令和7年2月19日、本事故の調査を担当する主管調査官（横浜事務所）ほか1人の地方事故調査官を指名した。 原因関係者からの意見聴取は、本人が本事故で死亡したため、行わなかった。																										
事実情報	<p>船種船名、総トン数 漁船 康輝丸、0.6トン</p> <p>船舶番号、船舶所有者等 M E 3 - 6 0 9 2 5 (漁船登録番号)、個人所有</p> <p>L × B × D、船質 6.30m (Lr) × 1.37m × 0.62m、F R P</p> <p>機関、出力、進水等 ガソリン機関（船外機）、30kW（動力漁船登録票による）、昭和62年4月30日</p>																										
乗組員等に関する情報	<p>船長 84歳</p> <p>一級小型船舶操縦士・特殊小型船舶操縦士・特定</p> <p>免許登録日 昭和50年2月28日</p> <p>免許証交付日 令和6年1月29日 (令和11年9月6日まで有効)</p>																										
死傷者等	死亡 1人（船長）																										
損傷	全損																										
気象・海象	<p>気象：天気 晴れ、視界 良好</p> <p>海象：潮汐 高潮時、水温 約17°C</p> <p>僚船の船長が本船を発見した16時30分頃の状況は、北西の風、風速約4～5m/s、波高約1mであった。</p> <p>本船発見場所の北北東方約8.6kmにある南伊勢地域気象観測所における観測値は、次のとおりであった。</p>

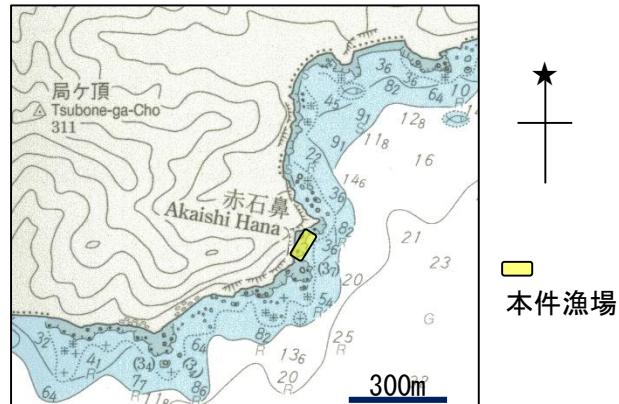
<p>が認められ、医師により、死因が左胸部打撲による心損傷であり、死亡推定時刻が1月24日14時頃と検案された。</p> <p>(付図1 事故発生場所概略図 参照)</p>
その他の事項	<p>(1) 船長に関する情報</p> <p>船長は、約30年のえび刺網漁の経験があった。</p> <p>船長は、操業に支障が生じるような持病はなく、本事故当日も体の不調を訴えていなかった。</p> <p>(2) 事故発生場所付近の状況</p> <p>海図W78（安乗崎至赤石鼻）によれば、転覆した本船が発見された本件漁場付近は、南東に面した岩場の陸岸付近であり、底質が岩で、水深が2m未満である。（図1参照）</p>

<p>図1 海図W78（安乗崎至赤石鼻）部分</p> <p>僚船の船長によれば、本件漁場は、水深が約2mであり、波により船体が陸岸側に寄せられる場所であった。</p> <p>(3) 本船の操業形態</p> <p>船長は、ふだん、15時頃に出航し、約15分で赤石鼻付近の漁場に至り、刺網を仕掛けた後に帰港し、翌日の朝に刺網を揚収していた。</p> <p>僚船の船長によれば、本船は刺網の揚網機を備えていたが、水深2m程度であれば、通常は手で揚網することであった。</p> <p>相賀浦漁港を基地とするえび刺網漁船は、当日の午前中に、気象・海象状況を考慮して僚船同士で出漁の可否を判断しており、風向にもよるが、おおよそ風速が約3m/s、波高が約2mを超える場合には、全船休漁としていた。</p> <p>(4) 本事故当日の状況</p> <p>船長は、1月24日朝に、前日に仕掛けた刺網の揚収を行ったが、仕掛けていた網の一部を揚収できずに帰港していた。</p> <p>僚船の船長は、朝の揚網を終えて帰港した後、気象・海象状況を考慮し、他の僚船船長と協議して当日のえび刺網漁を全船休漁することとした。</p>
