# 船舶事故調査報告書

令和7年10月15日  
運輸安全委員会（海事専門部会）議決  
委員 伊藤 裕 康（部会長）  
委員 上野 道 雄  
委員 高橋 明 子

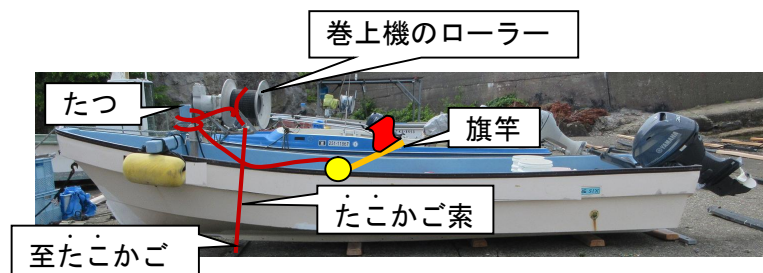
写真1 本船発見時の状況

- (1) 船外機は、停止しており、ギヤシフトレバーが中立の位置であった。
- (2) いけすには、たこが9匹入っていた。
- (3) 仕掛けの一端の旗竿及び錘が甲板上に揚げられ、錘とたこかごの間のたこかご索が船首部のたつに係止されていた。また、同索が回転する巻上機のローラーに一巻きされて海中のたこかごの方に伸出して張っており、同索を引っ張っても引き揚げられない状態であった。

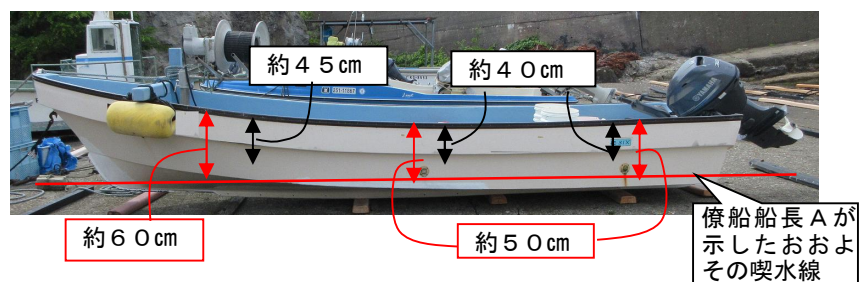
写真2 本船

甲板から舷縁までの高さは、船首部で約45cm、中央部及び船尾部で約40cmであった。また、海面から舷縁までの高さは、船首部で約60cm、中央部及び船尾部で約50cmであり、固定梯子<sup>はしご</sup>及び縄梯子はなかった。さらに、発見時、船体に衝突痕などの損傷はなかった。（写真2参照）

| 再発防止策 | <p>今後の同種事故等の再発防止及び被害の軽減に役立つ事項として、次のことが考えられる。</p> <ul style="list-style-type: none"> <li>・ 小型漁船に１人で乗り組む船長は、操業中、船体の動揺に留意し、十分注意しながら作業に当たること。</li> <li>・ 小型船舶の船長は、暴露甲板にあつては、常に救命胴衣を着用すること。</li> <li>・ 小型船舶に１人で乗り組む船長は、防水型の携帯電話又は防水パックに入れた携帯電話を常に身に着け、落水した際の連絡手段を確保しておくこと。</li> <li>・ 小型船舶に１人で乗り組む船長は、落水時の復帰手段として縄梯子や固定梯子を船体に備えておくことが望ましい。</li> </ul> |
