船舶事故調査報告書

| 事故種類 | 潜水作業員負傷 |
| 発生日時 | 令和6年6月29日 09時30分頃 |
| 事故の概要 | 潜水作業員は、漁船 秀宝丸（係留中）のプロペラシャフトに絡まったロープ等を除去している際、回転した同船のプロペラに接触して負傷した。 |

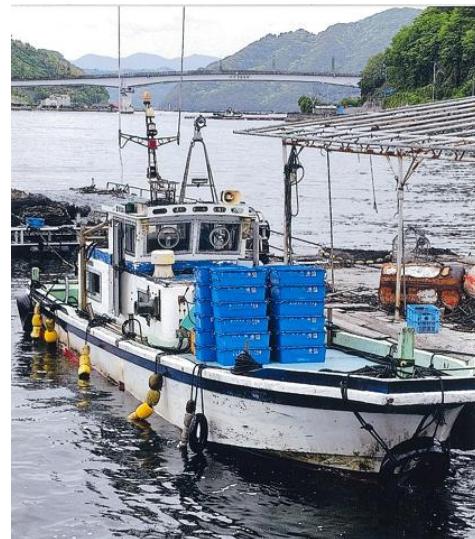
写真1 本船(船長提供)

橋」という。)に係留されていた本船のロープ等の除去作業(以下「本件作業」という。)を依頼した。(写真1、図1参照)
