船舶事故調査報告書

運輸安全委員会（海事専門部会）議決

| 事故種類 | 乗組員等死傷 |
| 事故の概要 | 水上オートバイ武志は、菊池川を下流に向かって航行中、白石堰を乗り越えて下流側の川底に落下し、船長が投げ出されて死亡するとともに同乗者が負傷した。 |

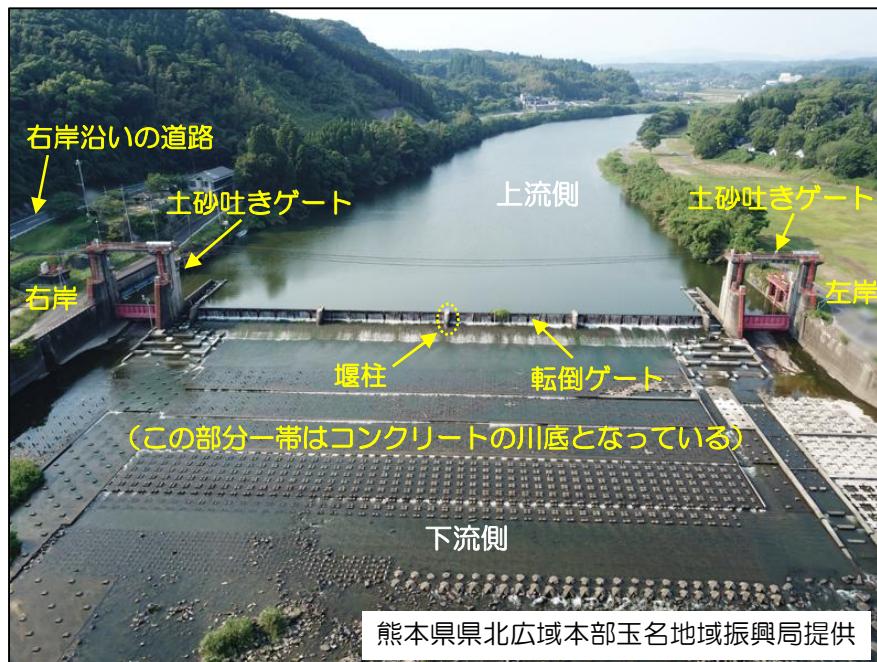
写真1 白石堰の状況（下流側から撮影）

白石堰は、川幅約140mの菊池川の右岸と左岸に土砂吐きゲートが1門ずつ設けられており、また、土砂吐きゲート間に5本の堰柱（海拔標高約7.8m、幅約1m）を建て、堰柱の間に4門の転倒ゲート（起伏調整可能なゲート）が設けられていた。

転倒ゲート起立時、上流側の水面の海拔標高は約7.5m、下流側の川底の海拔標高は約4.0mであり、白石堰の上流側と下流側との高低差は約3.5mであった。本事故当時、転倒ゲートは起立していた。

白石堰の下流側は、越流水による洗掘を防ぐために、約53mにわたってコンクリートの川底（水叩き約23m、護床工約30m）となっており、水深は十数cmであった。

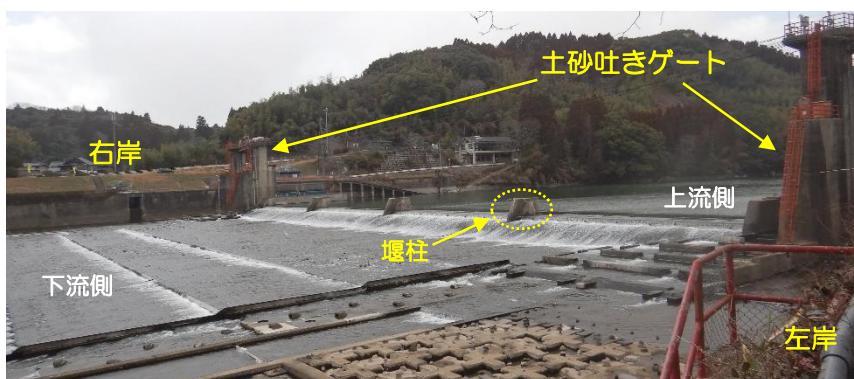
写真3 転倒ゲート倒伏時の白石堰の状況（左岸側から撮影）

なお、転倒ゲート倒伏時の白石堰の状況は、写真3のとおりであった。

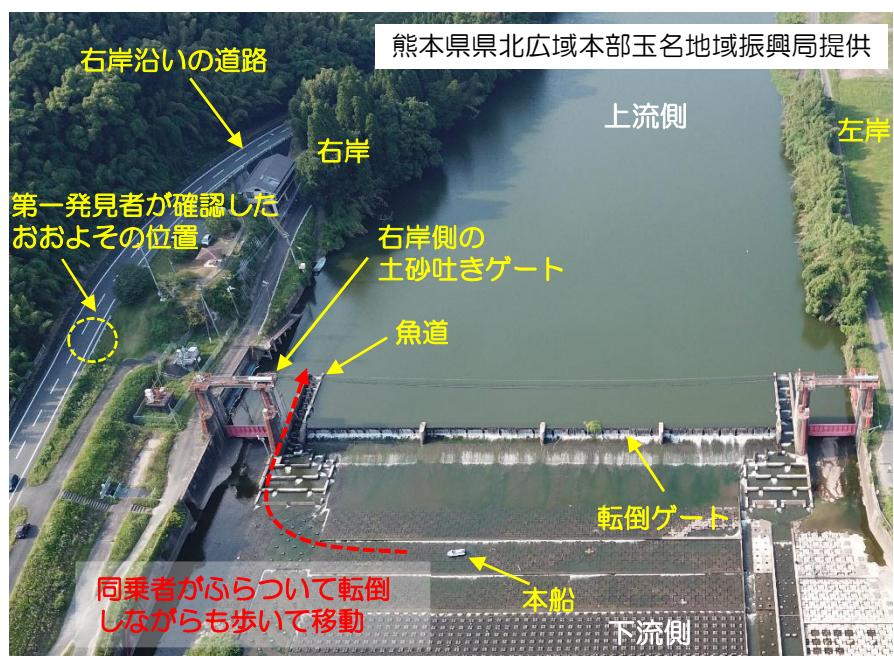
写真4 白石堰の下流側で停止している本船の状況

本船が停止していた場所は、白石堰から約26.5m下流側であり、同堰の下流側の川底には、白石堰と本船が停止していた間に十数mの範囲にわたって擦過痕が確認された。

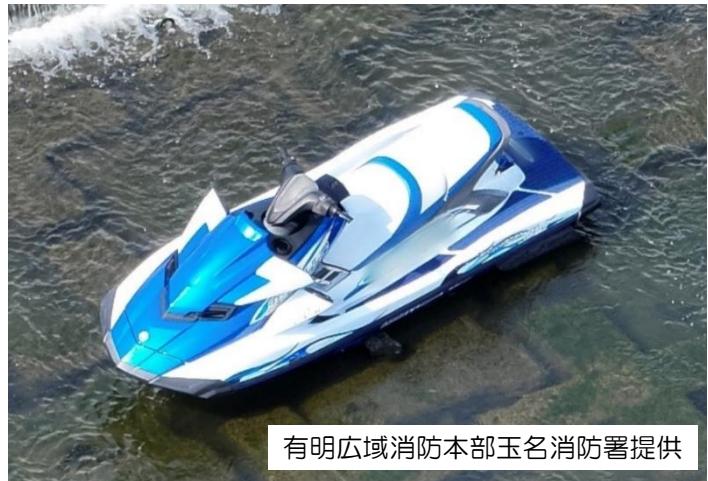
写真5 本船（本事故後の状態）

| 損傷 | 船底中央部付近の外板に破口、船底外板（船首部から船尾部にかけて）に擦過傷 |

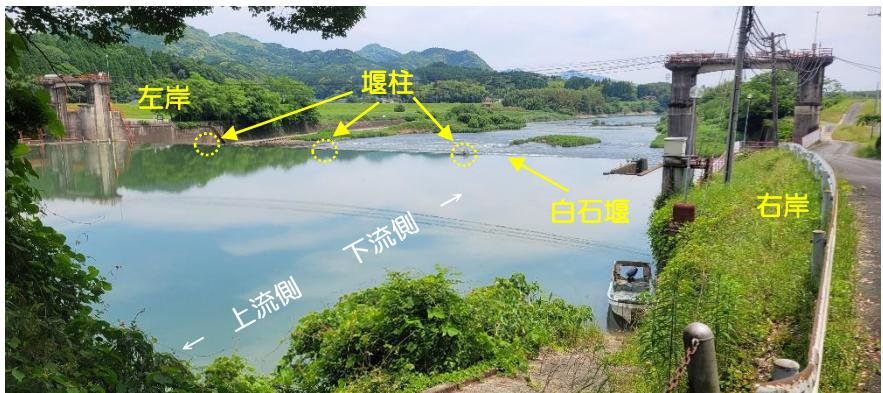
写真6 白石堰の状況（同堰近くの上流側から撮影）

転倒ゲートは起立状態であった。

また、堰柱の上端と、せき止められた水面とがほぼ同じ高さに見え、白石堰の存在を認識しづらく、同堰の上流側と下流側の水位が同一に見える状況であった。

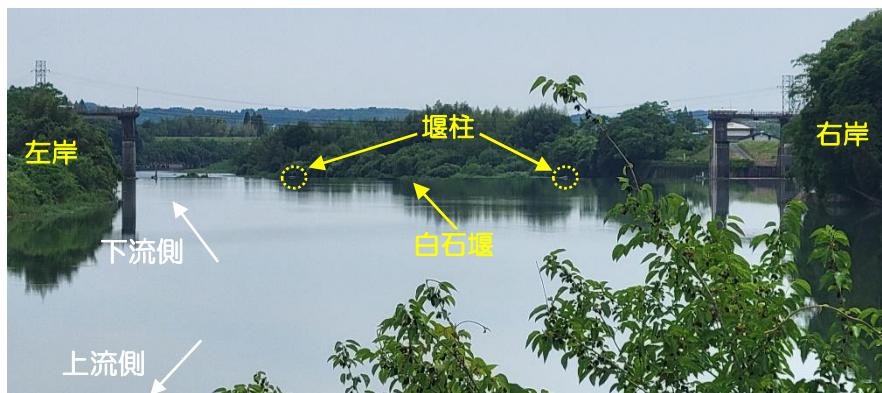
写真7 白石堰の状況
(写真6の撮影位置から更に上流側の位置から撮影)

白石堰の上流側の流れは緩やかに見え、白石堰から離れた上流側（写真7撮影位置）からは、下流側のコンクリートの川底（水叩き及び護床工部分のいずれも）を見通すことができなかった。

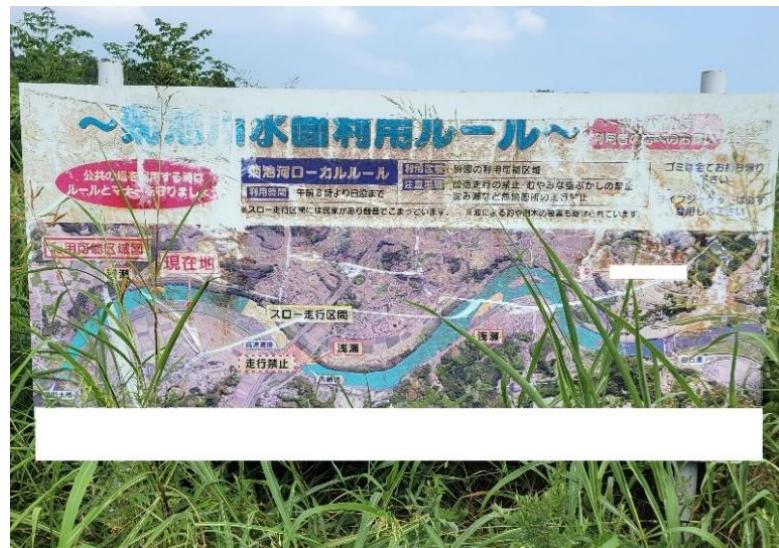
写真8 河川敷看板

本船が出発した河川敷には、本事故発生の21年前に策定された水面利用のマナー向上を促す看板（以下「河川敷看板」という。）が設置されていた。（写真8参照）

これら2つの看板によれば、白石堰付近は航行禁止区間となっ

ており、白石堰の上流側でUターンする（引き返す）よう注意喚起がなされていた。

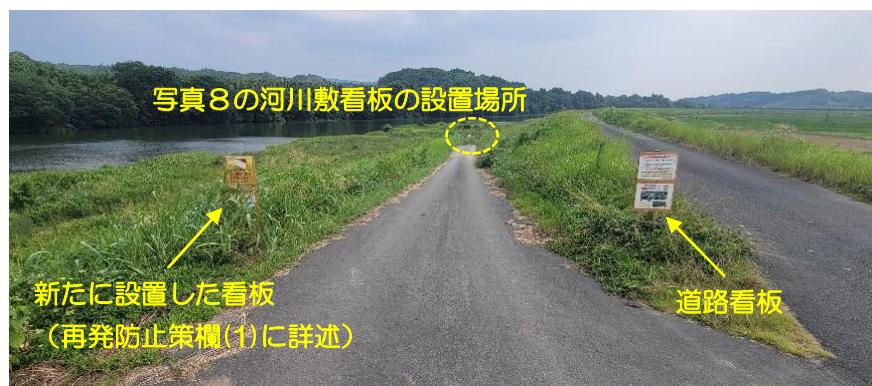
写真9 本船が出発した河川敷に繋がる道路の出入口

また、同河川敷に繋がる道路の出入口には、本事故発生の数年前に水面利用のマナー向上を促す目的で、河川敷看板を基に新たに作成された看板（以下「道路看板」という。）が設置されていた。（写真9、図3参照）
