## 船舶事故調査報告書

令和7年11月19日

運輸安全委員会（海事専門部会）議決

<b>事故種類</b>	乗揚
<b>発生日時</b>	令和6年2月22日 11時18分頃
<b>発生場所</b>	愛媛県愛南町横島西方沖 水ノ子島灯台から真方位 $141^{\circ} 7.3$ 海里 (M) 付近 (概位 北緯 $32^{\circ} 56.9'$ 東経 $132^{\circ} 16.1'$ )
<b>事故の概要</b>	貨物船 OITA MARU は、豊後水道を南南東進中、浅瀬に乗り揚げた。OITA MARU は、船底外板の亀裂等を生じた。
<b>事故調査の経過</b>	令和6年5月2日、本事故の調査を担当する主管調査官（広島事務所）ほか1人の地方事故調査官を指名した。 原因関係者から意見聴取を行った。
<b>事実情報</b>	<p>船種船名、総トン数 貨物船 OITA MARU、151,307トン</p> <p>船舶番号、船舶所有者等 142998、瑞穂産業株式会社（A社）</p> <p>L × B × D、船質 327.00m × 55.00m × 29.25m、鋼</p> <p>機関、出力、進水等 ディーゼル機関、22,700kW、平成21年12月18日 (写真1 参照)</p>

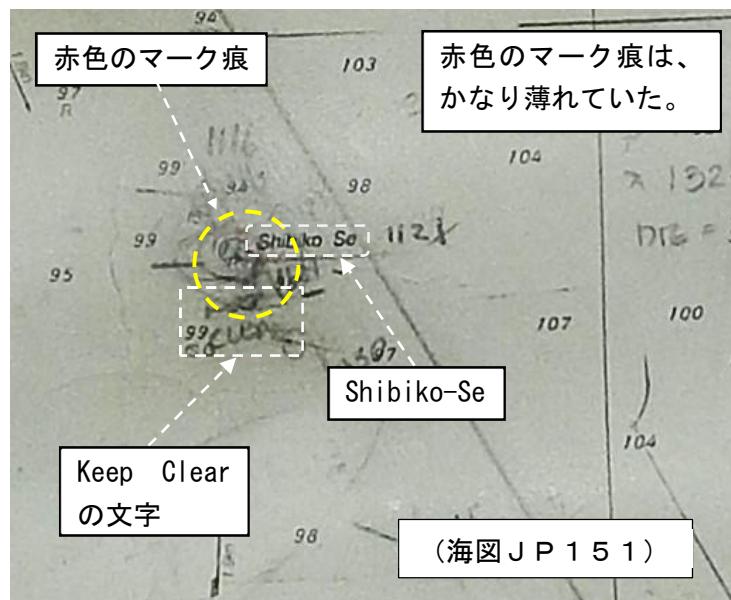
写真3 本件浅瀬付近の本事故時の海図の記録

操舵手は、11時13分頃、本件浅瀬約1.0M手前の地点で、本船の位置を海図に記入したが、海図に記載された本件浅瀬に気付かなかった。(写真3参照)

本船は、11時18分頃、船長、航海士A及び操舵手が本件浅瀬に気付くことなく、針路約 $150^{\circ}$ 、速力約 $10.7\text{kn}$ で本件浅瀬に乗り揚げた後、乗り切った。

船長は、海図（JP 151）を確認したところ、本件浅瀬が記載されており、本船が本件浅瀬に乗り揚げ、乗り切ったことに気付いた。

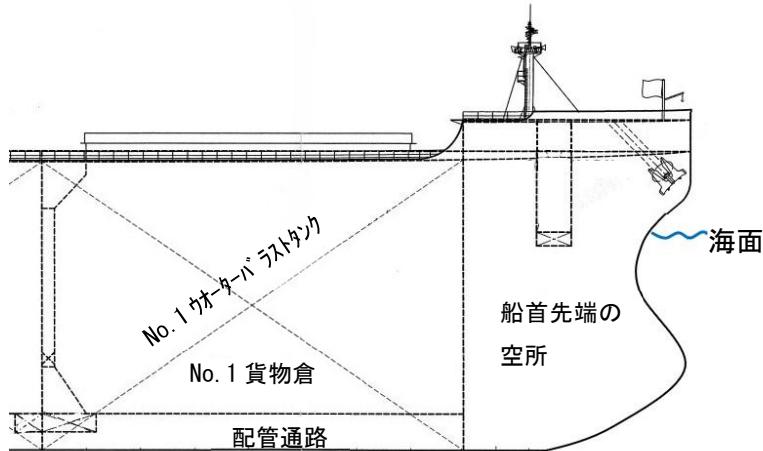
図 1 船首部構造概略図

船長は、11時19分頃フォアピーク(船首先端部)のボイドースペース(以下「船首先端の空所」という。)の浸水警報が鳴ったことから、異常に気付き、船首先端の空所の状態、バラストタンク等の浸水の確認を乗組員に行わせ、船首先端の空所及び配管通路に浸水を確認し、排水を指示した。(図1参照)

本船は、船首先端の空所及び配管通路以外に浸水がなかつたので、自力航行で鹿児島県志布志市志布志港に入港した。

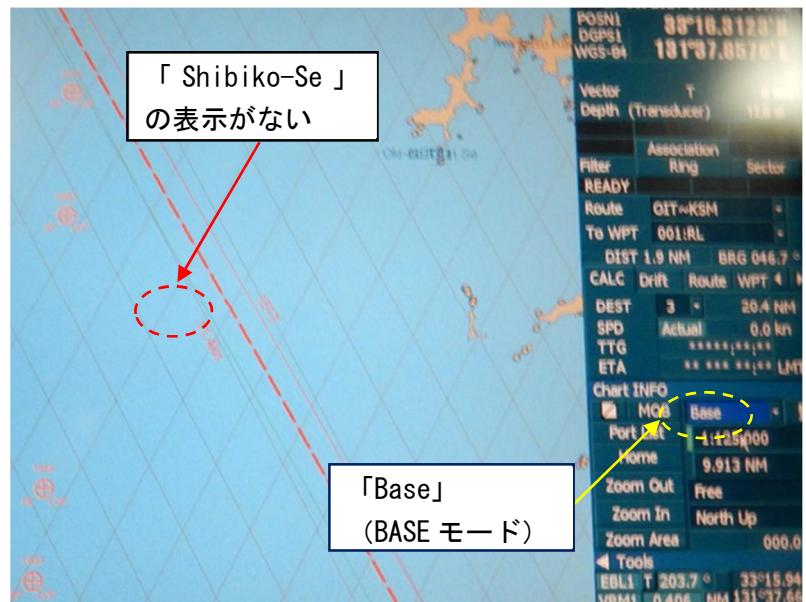
写真4 本件ECDIS BASEモード表示

本件 ECDIS は、本事故時、BASE モード<sup>\*1</sup>表示となっており、本件浅瀬等の安全な航行に必要な情報が表示されていなかった。

船長及び航海士 A は、本件 ECDIS が BASE モード表示になっていたことに気付かなかった。

分析	<p>乗組員等の関与</p> <p>あり</p> <p>船体・機関等の関与</p> <p>なし</p> <p>気象・海象等の関与</p> <p>なし</p> <p>判明した事項の解析</p> <p>本船は、豊後水道を南南東進中、本件ECDISの表示モードがSTANDARDモードにされていなかったことから、本件浅瀬が本件</p>

<p>ECDIS上に表示されず、本件浅瀬に乗り揚げたものと考えられる。</p> <p>本件ECDISがSTANDARDモードにされていなかったことについては、出航前に、乗組員によって、本件ECDISの動作確認は行われたものの設定モードについては確認されなかつた可能性があると考えられる。</p> <p>船長は、航海士として本件浅瀬の周辺海域の航行を2回経験し、本件浅瀬の存在を知っていた可能性があり、また、航海士Aは、同海域を航行した経験がなく、本件浅瀬の存在を知らなかつた可能性があるが、船長及び航海士Aから必要な情報を得られなかつたことから、本件浅瀬の存在の認識状況を明らかにすることができなかつた。</p> <p>航海士Aは、本件ECDISのタイプコースの訓練を受講しており、BASEモード表示では本件浅瀬等が表示されないこと、本件ECDISの表示モードを確認する必要があることを知っていた可能性があるが、他の航海士が本件ECDISの詳細な設定を行っていたことから、本件ECDISの表示モードを確認しなかつたものと考えられる。</p> <p>本船は、船長が、反航船が通航する本件浅瀬の東側を予定針路としていたことから、反航船を避航する目的で予定針路線の西側に寄つて航行したものと考えられる。</p>
原因	<p>本事故は、本船が、豊後水道を南南東進中、本件ECDISの表示モードがSTANDARDモードにされていなかつたため、本件浅瀬が本件ECDIS上に表示されず、本件浅瀬に乗り揚げたものと考えられる。</p> <p>本件ECDISがSTANDARDモードにされていなかつたことについては、出航前に、乗組員によって、本件ECDISの動作確認は行われたものの設定モードについては確認されなかつた可能性があると考えられる。</p>
再発防止策	<p>A社は、本事故後、次の再発防止策を行い、乗組員に周知した。</p> <ul style="list-style-type: none"> <li>・ ECDISをBASEモードに設定しないよう注意書きをECDISの画面付近に表示した。</li> <li>・ 航海計画のチェックリスト等を次のように見直し、ブリーフィングの内容を記録することとした。 <ul style="list-style-type: none"> <li>① ECDISの表示設定がBASEモード以外であるとの確認をチェックリストに追加した。</li> <li>② 航路／コースラインから3M以内の全ての懸念事項を特定し、特定された全ての懸念事項をチェックリストに記載する。</li> <li>③ ECDISの状態と設定が正常であるとの確認をチェックリストに追加した。</li> </ul> </li> <li>・ 通常の当直交代時以外でも、責任者がチェックリストで確認する</li> </ul>

- ・通常のB R M<sup>\*5</sup> (Bridge Resource Management) トレーニングの他に5年ごとにリフレッシュコースの受講を義務化した。  
今後の同種事故等の再発防止に役立つ事項として、次のことが考えられる。
- ・船長は、出港時のブリーフィングで、予定針路線、航行の支障となる浅瀬等の情報を航海士等と共有すること。
- ・船長及び当直航海士は、航海中においては、E C D I Sの表示を浅瀬等が表示される設定にしておくこと。

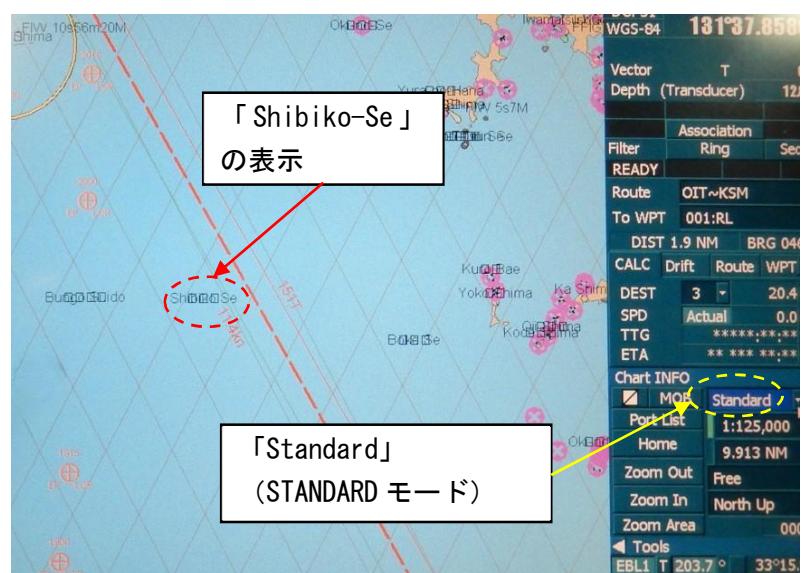
写真5 本件ECDIS STANDARDモード表示

本件 ECDIS は、BASE モード表示以外の STANDARD モード<sup>\*2</sup>表示等であれば、本件浅瀬等の安全な航行に必要な情報が表示されていた。

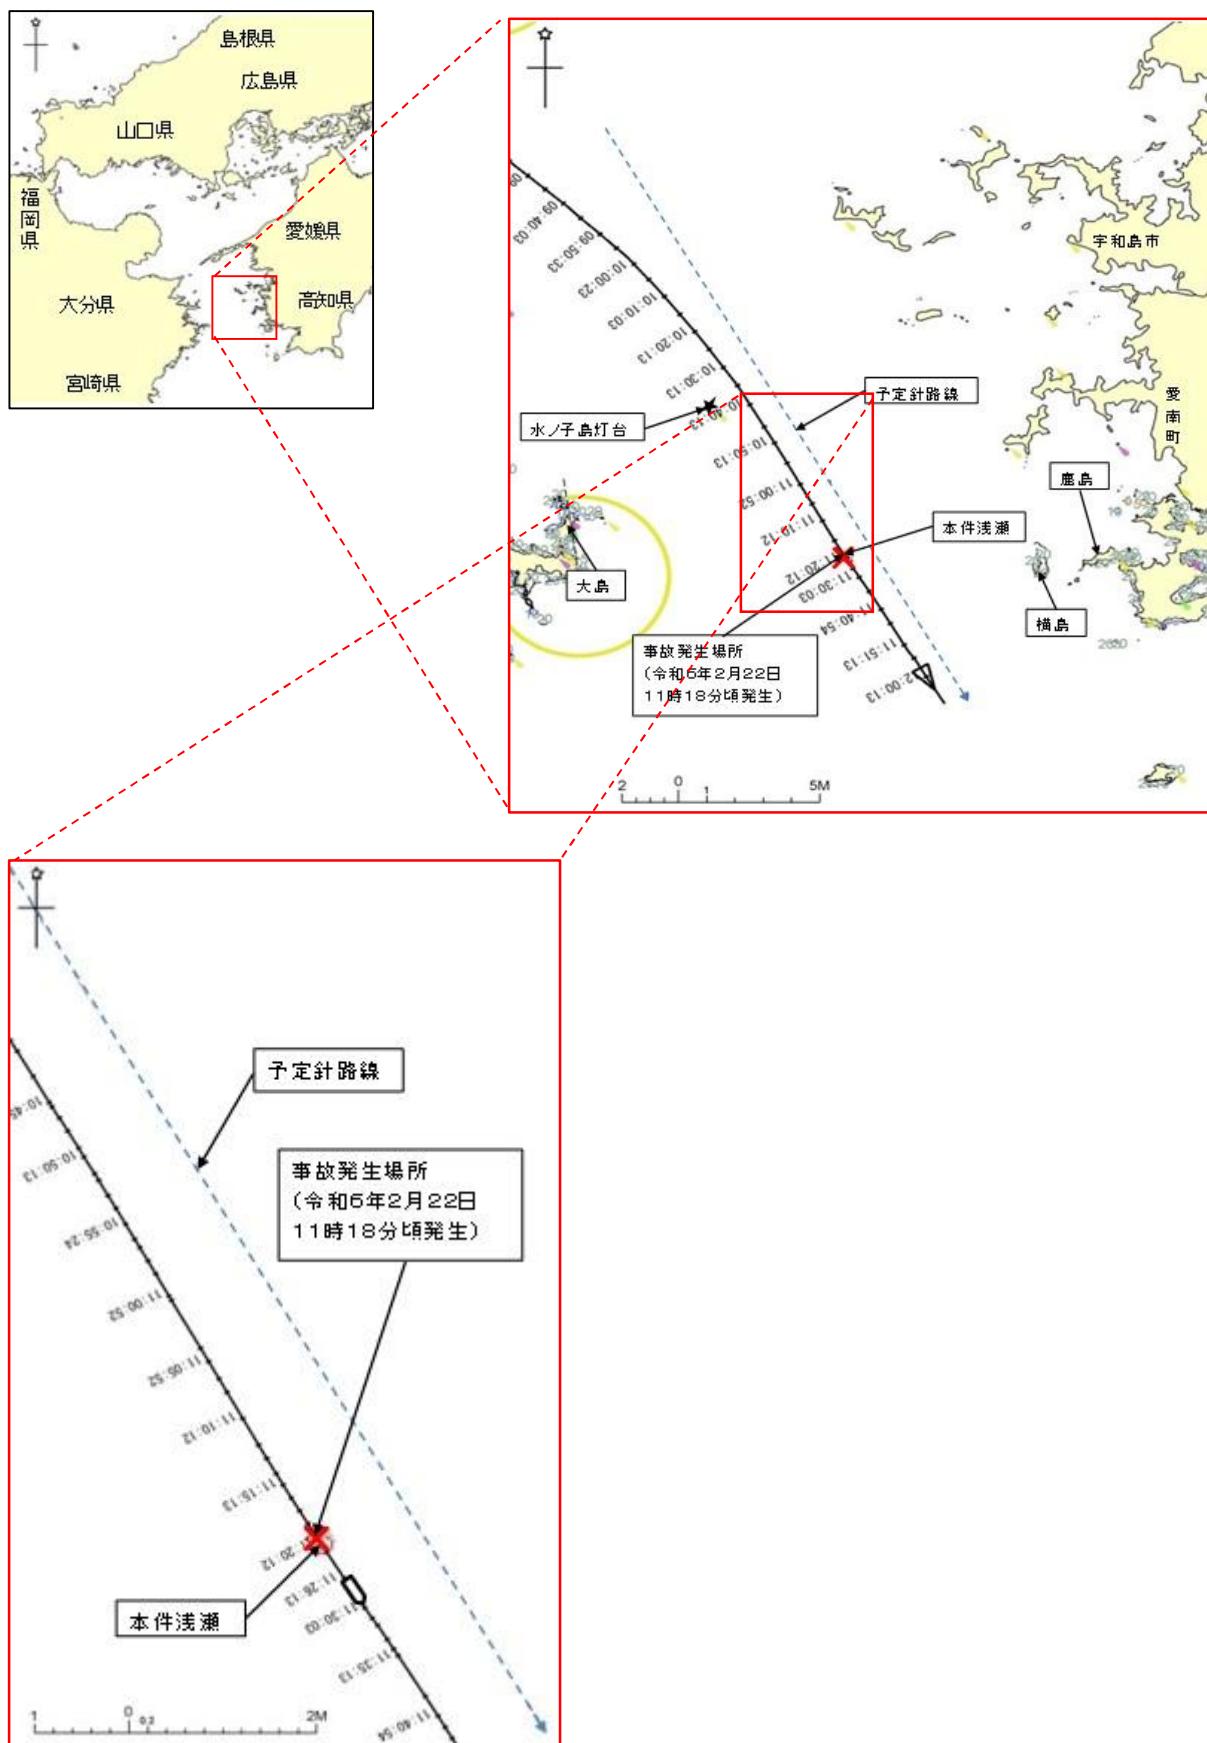
付図1 航行経路図

本船は、反航船を避ける目的で、予定針路線から西方寄り約2.0M離れて航行していた。
