船舶事故調査報告書

事故種類	転覆
発生日時	令和6年8月22日 15時00分頃
発生場所	愛媛県今治市来島南西方沖 来島中磯灯標から真方位211° 690m付近 (概位 北緯34° 07.0' 東経132° 58.1')
事故の概要	作業船第三ひのき丸は、押船第五ひのきと押船列を構成する台船ひのき. 5に横抱きされた状態で南東進中、転覆した。 第三ひのき丸は、第五ひのきから移乗していた第五ひのき機関長が死亡し、主機に濡損を生じた。
事故調査の経過	令和6年12月4日、本事故の調査を担当する主管調査官（広島事務所）ほか1人の地方事故調査官を指名した。 原因関係者から意見聴取を行った。
事実情報	<p>船種船名、総トン数 A 押船 第五ひのき、54トン 137012、檜垣造船株式会社（A社）</p> <p>L × B × D、船質 19.50m × 6.50m × 2.74m、鋼</p> <p>機関、出力、進水等 ディーゼル機関、662kW、平成13年12月</p> <p>台船 ひのき. 5、122トン なし、A社 32.00m × 13.00m × 2.00m、鋼 なし、平成13年12月</p> <p>作業船 第三ひのき丸、5トン未満（9.00m） 281-38607愛媛、A社 9.71m × 3.00m × 1.20m、鋼 ディーゼル機関、47.80kW、平成13年8月</p>
乗組員等に関する情報	<p>A 船長A 43歳 四級海技士（航海） 免許年月日 平成13年3月30日 免状交付年月日 令和3年3月29日 免状有効期間満了日 令和8年3月29日</p> <p>機関長A 38歳 六級海技士（機関） 免許年月日 令和2年7月13日</p>

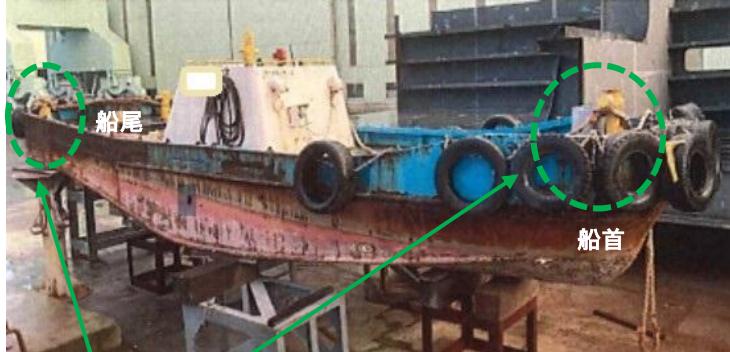
写真3 陸揚げされたC船
(右舷前方から)

A船押船列がA₂岸壁入航後、陸揚げされたC船の船尾外板に防舷材として設置されたゴム製タイヤに、機関長Aが本事故当時着用していた膨張式救命胴衣が引っ掛かっているのをA社関係者が発見した。発見された同救命胴衣は膨張し、胴ベルトのバックルの一部が破損していた。

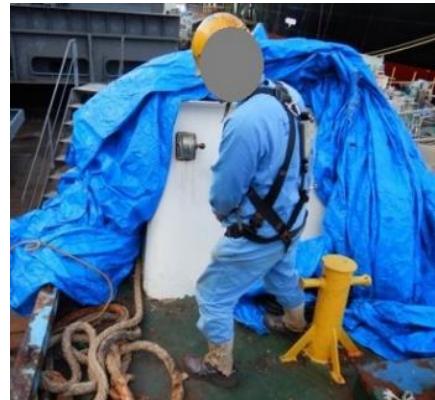
船長Aは、A船押船列が左舷方からの潮流の影響で右舷側に流された際、C船及び機関長Aの様子を目視で確認したところ、C船が大きく左傾斜し、機関長Aが左足を踏ん張り姿勢を確保しているのを見た。(写真3、写真4参照)

写真4 左傾斜時の機関長Aの姿勢の再現
(船尾側から)

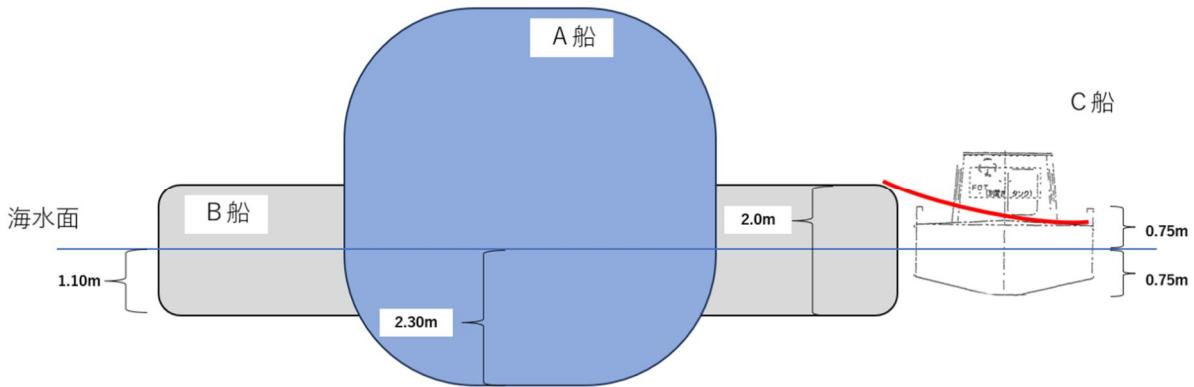
<p>直接死因：溺水（推定）</p> <p>発症から死亡までの期間：数分間（推定）</p> <p>（付図1 事故発生経過概略図 参照）</p>
その他の事項	<p>(1) 乗組員に関する情報</p> <p>A船押船列の船長として約5年の経験がある船長Aにとって、本事故発生海域は幾度も操船して慣れた海域であった。また、船長Aは、来島海峡付近の潮流についても理解していた。</p> <p>A社担当者及び船長Aによれば、機関長Aは、令和2年9月にA社に入社し、その後、A船の機関長としての経験が約3年あった。</p> <p>本事故当時、機関長Aには持病等もなく、ふだんの様子と変わりはなかった。</p> <p>船長A及び機関長Aは、B船がC船を横抱きした状態で航行した際、係留索の緊張を緩和する目的で機関長AがC船に移乗し、係留状態を維持したままC船を機走させた経験が5回以上あった。</p> <p>船長Aは、本事故当日、夕方にかけて来島海峡の潮流が強くなることは知っていたが、短時間でA₁岸壁とA₂岸壁を移動でき、潮流が強くなる夕方までにはA₂岸壁に到着できるとの考えから、当日の各時間帯における潮流情報までは調べていなかった。</p> <p>船長A及び機関長Aは、ふだんから膨張式救命胴衣を着用しており、本事故当時も膨張式救命胴衣を着用してA船押船列の運航に当たっていた。</p> <p>本事故当時、機関長Aの小型船舶操縦免許は失効しており、機関長Aは、小型船舶操縦者としてC船を操船してはならない状態であった。</p> <p>(2) A船押船列に関する情報</p> <p>A社では、A社の業務の関係でA₁岸壁とA₂岸壁との間でC船を移動させる必要がある際、A船押船列の運航スケジュールと合致する場合は、ふだんからA船押船列にC船を横抱きの上、2つの岸壁の間を運ばせていた。</p> <p>船長Aは、本事故当日もふだんと同様にC船をB船に係留する作業を担当しており、係留索の長さや船首尾方の係留位置はふだんと同様であった。</p> <p>本件係留索は、1本がC船船首部のビットからB船右舷中央部のビットに、もう1本がC船右舷船尾部からB船右舷船尾部のビットにそれぞれ取り付けられて、B船のビットに係止されていた。（図1参照）</p> <p>本事故当時、B船の2か所のビットはC船の2か所のビットに比べていずれも高い位置にあり、本件係留索は2本ともたるんで</p>

図2 C船横抱き時の状況（船尾側からの概要）

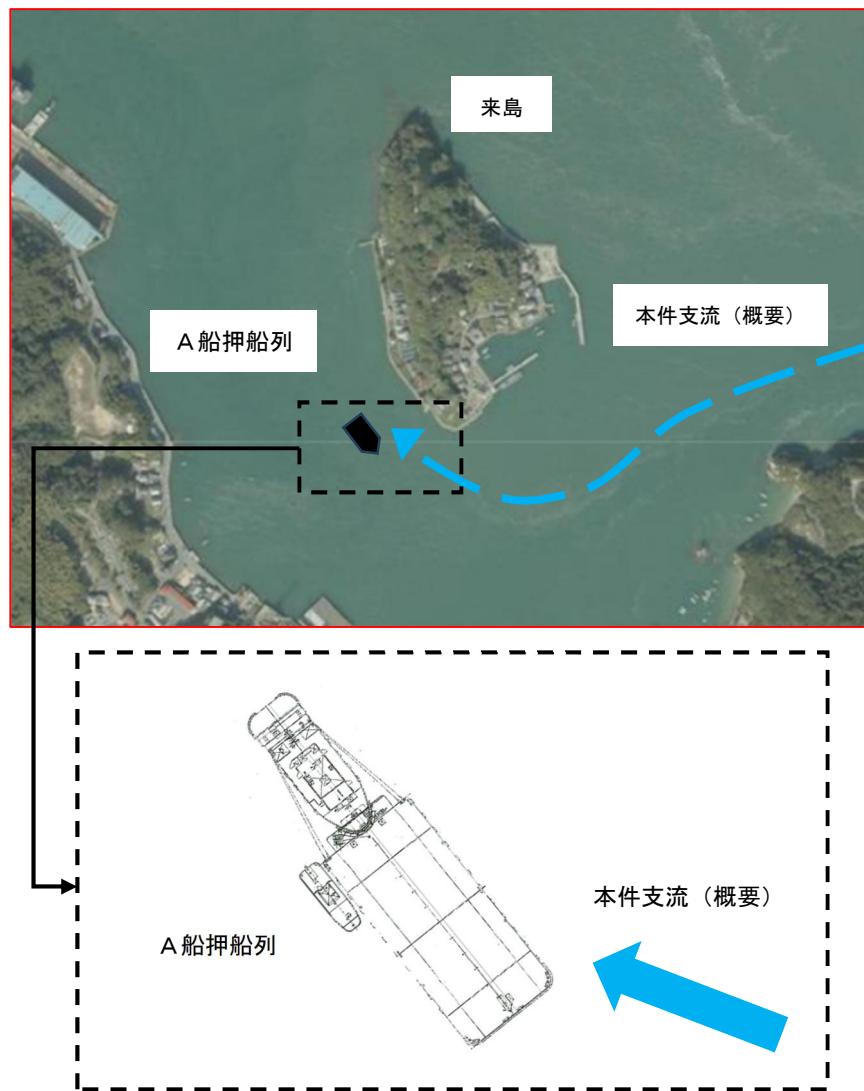
本事故当時の来島海峡付近の潮流は北流約7knであり、船長Aによれば、A船押船列をA₁岸壁から出航させてから南東進していた際、船長Aは体感で本件支流を3～4knの北流と認識していたが、来島南方にA船押船列が差し掛かった際に受けた潮流の影響は、自身がこれまで経験した潮流に比べて速く、本件支流が5knを超えていた可能性があるとのことであった。

図3 A船押船列の針路と潮流との関係（概要）
(国土地理院公開の航空写真及びA社提供の図)

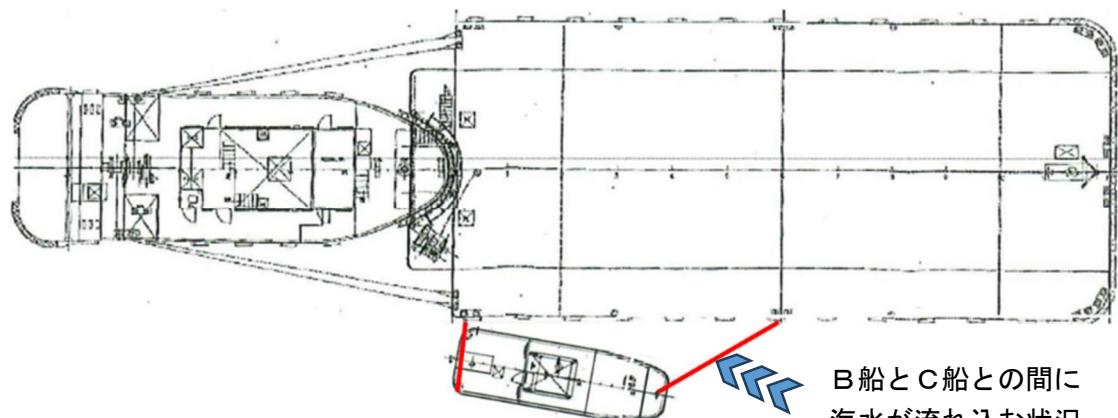
<ul style="list-style-type: none"> ・小型作業船等が横抱きされた状況から事故に至った主な原因としては、台船と小型作業船等とを繋ぐ係留索が破断や緩みでボラード等から外れたことによって、“船首のみ又は船尾のみが引かれる姿勢となることでまっすぐ引かれない”（以下「横引き」という。）状態となり転覆・沈没したものであった。 再発防止としては、監視員を配置することのほか、使用する係留索の強度の事前確認や繋いだロープがボラード等から外れない措置を講じることが挙げられている。 ・小型作業船等がえい航された状況から事故に至ったものは、えい航索が破断したことで横引き状態に至り、沈没・転覆したもの等であった。 再発防止としては、使用するえい航索の強度の事前確認や監視員の配置等が挙げられている。
分析 <p>乗組員等の関与 船体・機関等の関与 気象・海象等の関与 判明した事項の解析</p>	<p>A なし、B なし、C 不明</p> <p>A なし、B なし、C なし</p> <p>A あり、B あり、C あり</p> <p>(1) C船が転覆に至るまでの経過</p> <p>C船の転覆については、以下のとおりの経過をたどった可能性があると考えられる。</p> <p>① C船の左傾斜、海水打ち込み、舷端没水まで</p> <ul style="list-style-type: none"> ・C船に乗り込んだ機関長Aが、潮流を受けて右に流されC船に迫るB船を視認し、B船とC船が接触するのを回避しようと右舵を取る。 ・右舵を取ったことで、C船が右転しようとした際、船首部の係留索が緊張して右回頭が停止するとともに、C船船尾部がB船に接近し、B船とC船が一時的にV字の形状となる。 ・V字の形状となったB船とC船との間に流れ込んだ海水がC船上に打ち込むことで左傾斜が増加していき、やがてC船の左舷舷端が没水する。 <p>② C船が転覆するまで</p> <ul style="list-style-type: none"> ・A船押船列に引きずられた状態のまま、B船とC船との間に流れ込む海水により、C船の左舷舷端が更に没水するとともに、C船がB船から離れようとするが（図4参照）、C船の右舷船尾部から取った係留索により左傾斜モーメントが生じて、一気に反時計回りに転覆した。（図5参照）

図4 B船に横抱きされたC船の動き（概要）

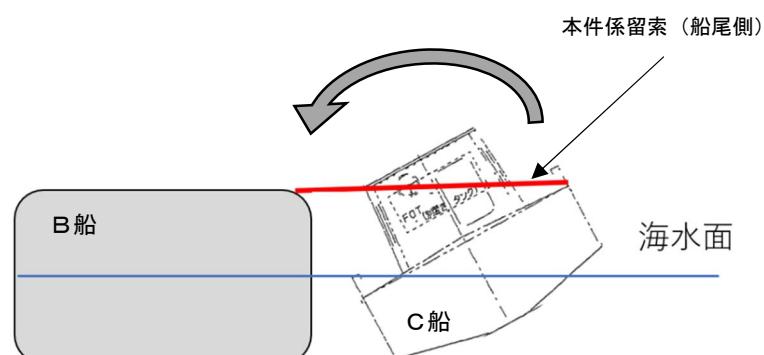
図5 C船の右舷船尾部の本件係留索が緊張する状況

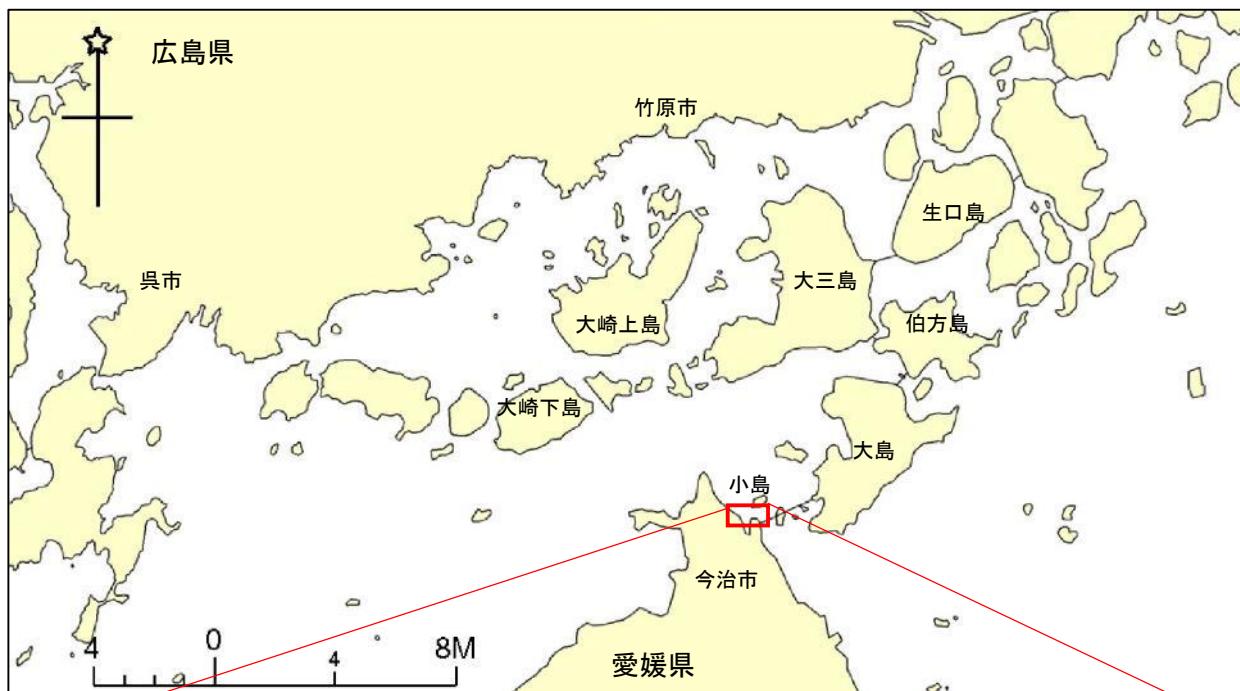
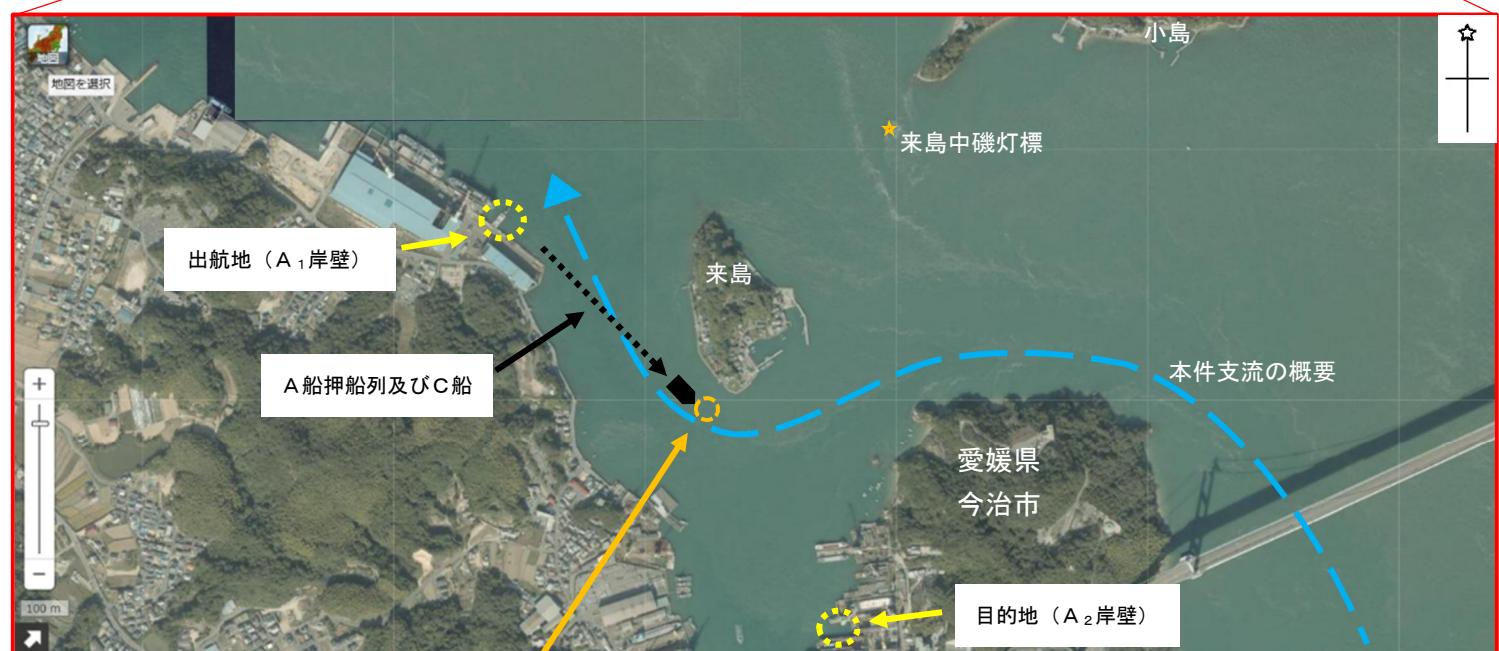
付図 1 事故発生経過概略図

事故発生場所
(令和6年8月22日
15時00分頃発生)
