船舶事故調査報告書

事故種類	乗揚
発生日時	令和6年10月31日 00時13分頃
発生場所	境港第2区 境港防波堤灯台から真方位306° 55m付近 (概位 北緯35°33.1' 東経133°16.3')
事故の概要	貨物船大泰丸は、西進中、捨石に乗り揚げた。 大泰丸は、船首部船底外板に凹損等を生じた。
事故調査の経過	令和6年11月8日、本事故の調査を担当する主管調査官（広島事務所）ほか1人の地方事故調査官を指名した。 原因関係者から意見聴取を行った。
事実情報	
船種船名、総トン数	貨物船 大泰丸、369トン
船舶番号、船舶所有者等	142185、有限会社鳥本商会（A社）
L × B × D、船質	67.83m × 11.00m × 6.30m、鋼
機関、出力、進水等	ディーゼル機関、735kW、平成26年4月2日
乗組員等に関する情報	船長 68歳 一級海技士（航海） 免許年月日 昭和58年6月24日 免状交付年月日 令和5年3月30日 免状有効期間満了日 令和10年6月23日
死傷者等	なし
損傷	船首部船底外板に凹損等
気象・海象	気象：天気 曇り、風 ほとんどなし、視界 良好 海象：海上 平穏、潮汐 上げ潮の末期
事故の経過	本船は、船長（A社社長）ほか3人が乗組み、石膏約1,215tを積載し、揚げ荷役の目的で、令和6年10月30日12時50分頃、島根県松江市江島 <small>えしま</small> に向け、京都府舞鶴港を出港した。 船長は、20時30分頃、鳥取県鳥取市長尾鼻北東方沖で、前直の航海士と船橋当直を交替し、レーダー1台及びGPSプロッターを作動させて、船橋中央の舵輪の前に立った姿勢をとり、本船を約10ノット（kn）の対地速力で自動操舵とし操船していた。 船長は、23時30分頃、当直交替の時刻となり、別の航海士が昇

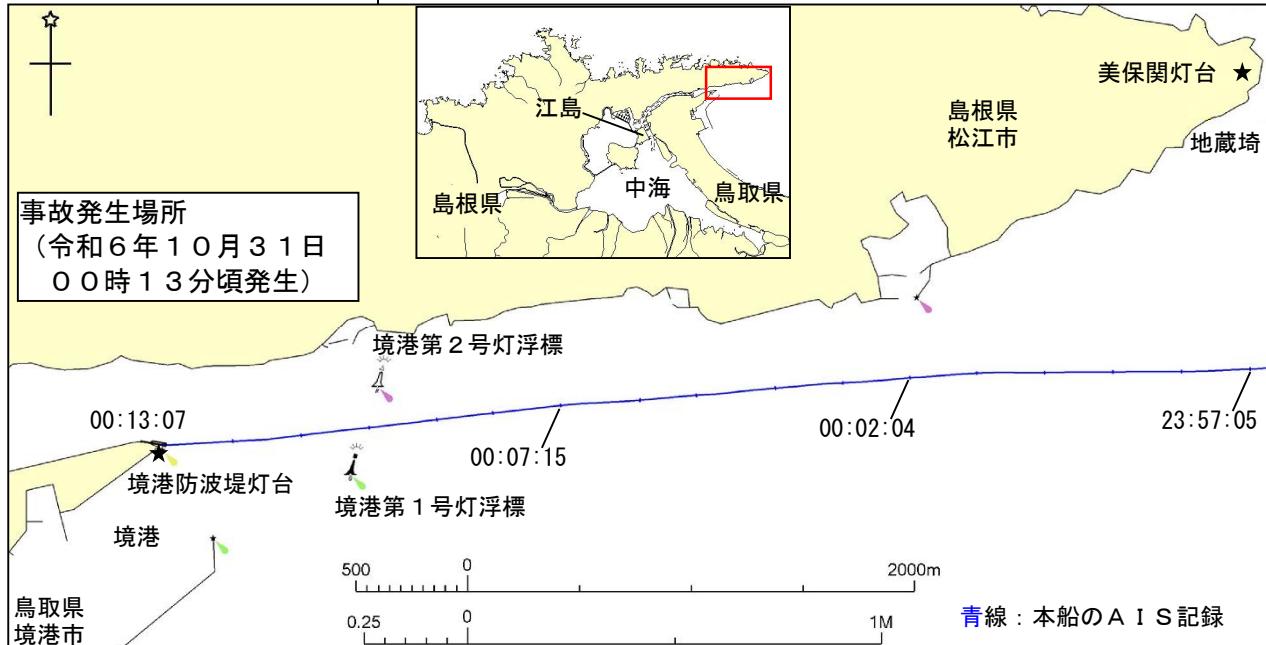
図1 航行経路図

<p>橋したが、1時間程で境港へ到着するので、引き続き単独で操船を続けることを航海士に話し、航海士は降橋した。</p> <p>船長は、31日00時02分頃、手動操舵とし、船首方に見える境港第1号灯浮標の緑色灯と境港第2号灯浮標の赤色灯との間に向け、本船を西進させた。</p> <p>船長は、00時07分頃、突然、全身痙攣を起こして吐き気を催し、意識が朦朧とした状態となって意識を失った。</p> <p>本船は、西進を続け、00時13分頃、境港防波堤北側の捨石に乗り揚げた。(図1参照)</p>
--	--
