## 船舶事故調査報告書

令和7年11月19日

運輸安全委員会（海事専門部会）議決

| 事故の概要 | 遊漁船SKYMARINE 1 <sup>スカイマリンいち</sup> が南西進中、船首部が上下動した際に前部甲板のステップ上に腰を掛けていた釣り客1人が負傷した。 |

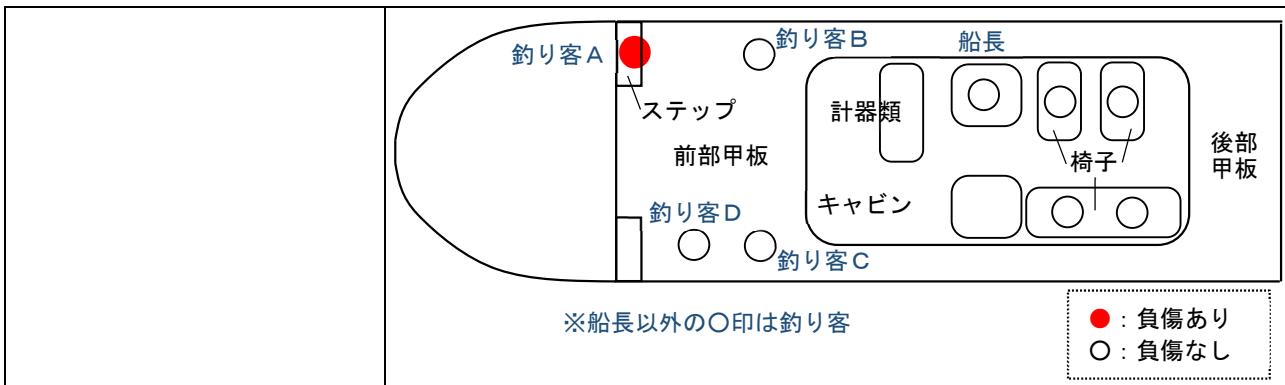
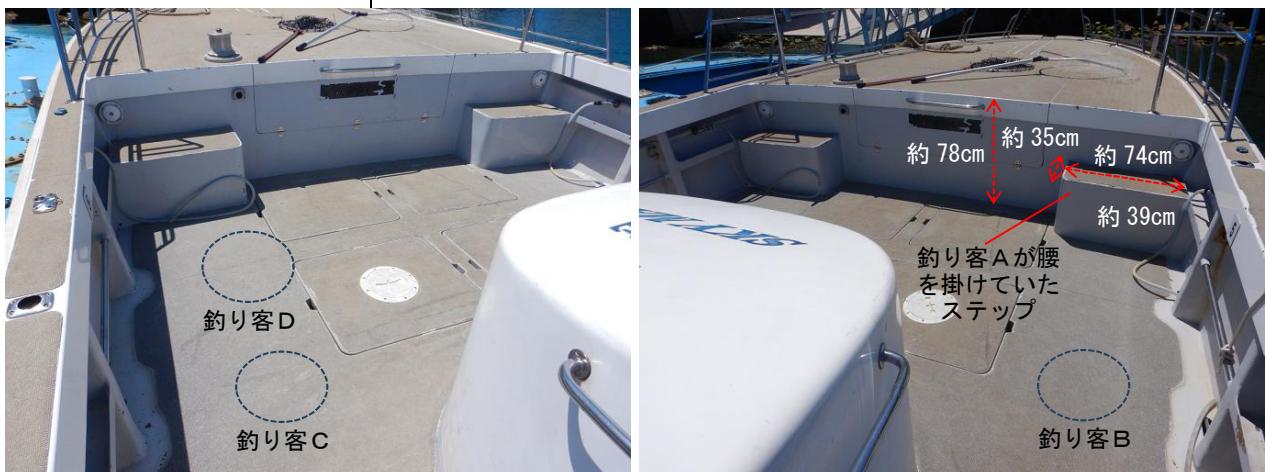
図2 本船の状況及び乗船者の位置（概略）

釣り客Aは、「右舷前部甲板上と船首端を行き来する際のステップ」（以下単に「ステップ」という。）上に船尾方を向き左手で手すりを握って腰を掛けていて、船長が釣り場の移動に際し、釣り客にキャビンへの移動を促す連絡をマイクで行ったことは認識していなかった。

本船は、同じ速力で南西進中、船首部が上下動した際に、釣り客Aが、数回、腰が浮くような状況を感じて、腰を掛けていたステップ上で体が跳ね上げられて落下し、<sup>でん</sup>臀部を打って痛みを感じ、身動きが取れなくなった。

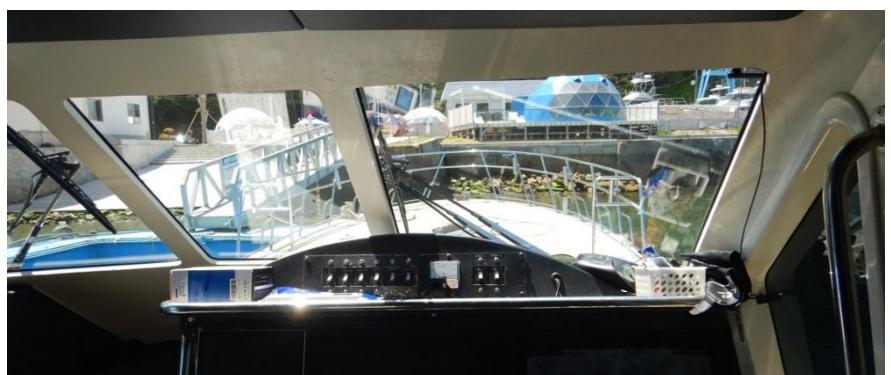
写真3 操縦席からの船首方の見通し状況（停船時）

現場調査によれば、停船時の本船の操縦席に腰をかけて船首方を見通した場合、前部甲板中央部のキャビンの形状により、ステップ上に腰を掛けている釣り客Aの上半身程度を視認することはできるものの、前部甲板でクーラーボックス上に腰を掛けている釣り客B、釣り客C及び釣り客Dを視認することはできない状況であった。(写真3参照)

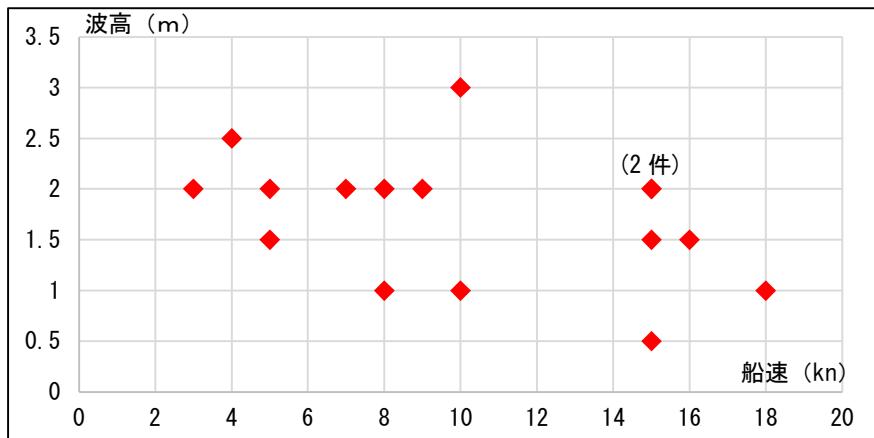
図3 遊漁船の船体動搖による釣り客負傷事故発生時の船速及び波高

上記(6)①の事故のうち、事故時の船速及び波高が判明したものは16件で、船速及び波高は以下の状況で発生していた。

a 波高約2m以上で9件、そのうち船速約4~5knの場合でも2件。

b 波高約1m以上約2m未満で6件、そのうち船速約5knの場合でも1件。

c 波高約1m未満で1件、船速約15kn。
