船舶事故調査報告書

令和7年11月19日

運輸安全委員会（海事専門部会）議決

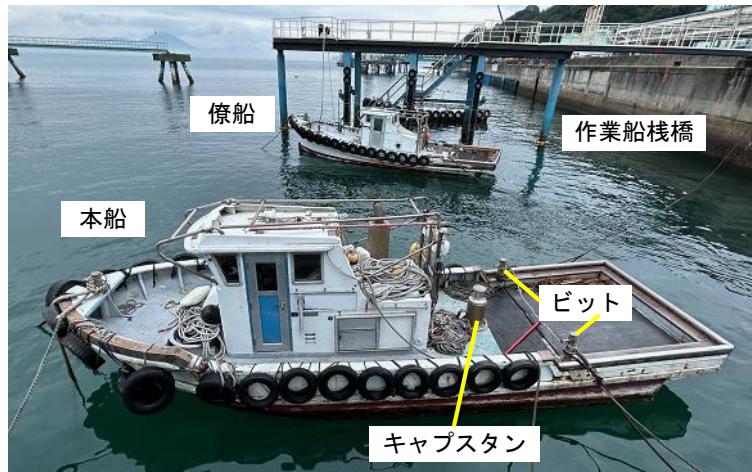
写真 1 本船及び僚船 (A社提供)

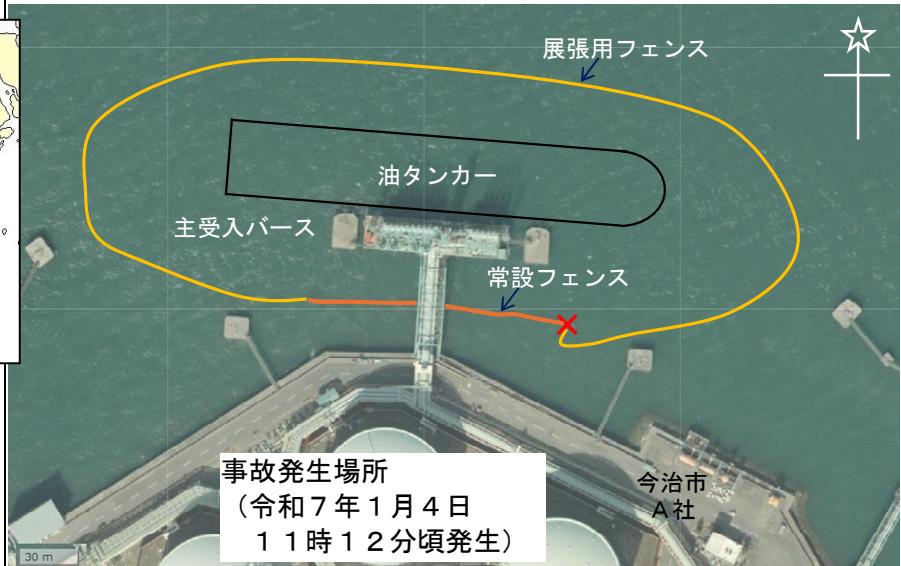
フェンス展張作業は、主受入バース及び同バースに着桟した油タンカーの周囲をフェンスで取り囲むもので、主受入バースの南側に敷設された常設フェンスの両端に、本船及び僚船を使用して展張用フェンスの両端をそれぞれ連結するものであった。(図1参照)

図1 事故発生場所概略図
(国土地理院ウェブサイトの地理院地図(写真)を使用)

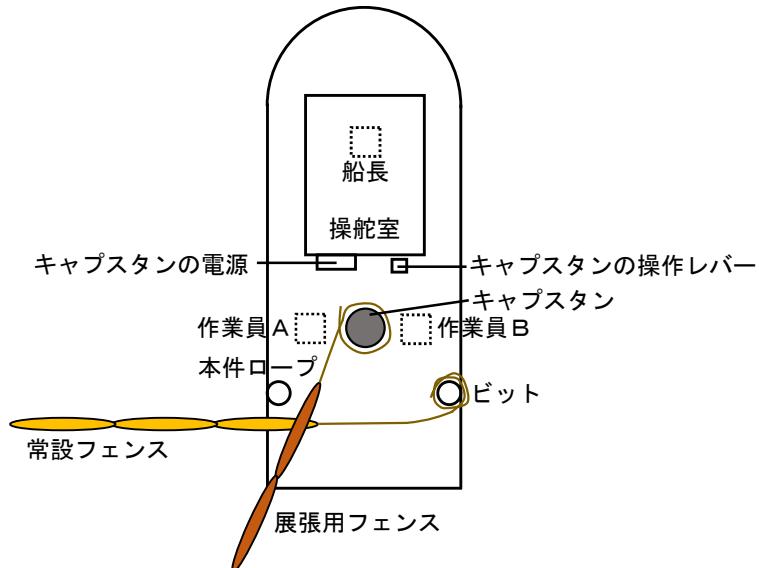
ピットに係止した後、展張用フェンスを左舷後部から後部甲板に引き込み、本件ロープをキャプスタン（電源及び操作レバーは操舵室船尾側壁面に設置）で巻き取る作業を開始した。（図2参照）

図2 常設フェンス及び展張用フェンスを本船上に引き込む状況

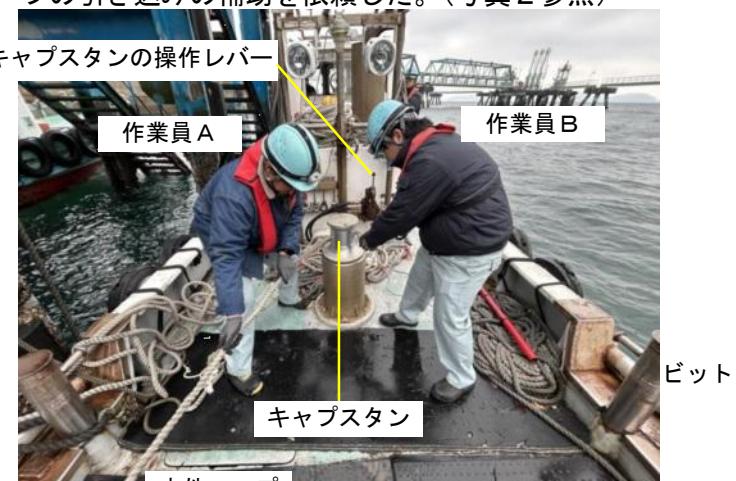
作業員Bは、本件ロープをキャプスタンに引き込もうとしたが、自身ではキャプスタンに巻き取ることができなかつたので、作業員Aに本件ロープの引き込みの補助を依頼した。（写真2参照）

写真2 作業員Aが本件ロープの引き込みを補助している状況（再現）（A社提供）

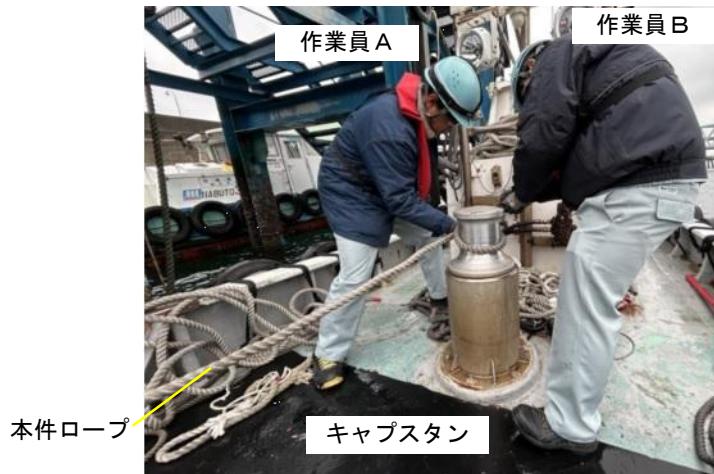
作業員Aは、手袋を装着した両手で本件ロープを握り、本件ロープをキャップスタンに近づけるように引っ張って、作業員Bが本件ロープを右回りでキャップスタンに一周巻いた。(写真3参照)

写真3 作業員Bが本件ロープを右回りでキャップスタンに一周巻いた状況 (再現) (A社提供)

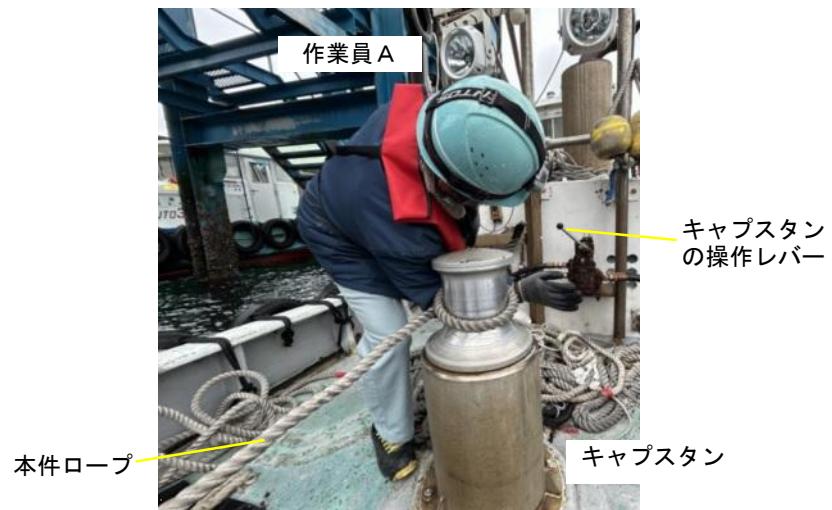
作業員Bは、操舵室内の船長に右回転しているキャップスタンの回転速度を上げるよう伝えた後、作業員Aの右手の手袋がキャップスタンと本件ロープとの間に挟まり、11時12分頃、作業員Aの右腕がキャップスタンと本件ロープとの間に巻き込まれた。(写真4参照)

写真4 作業員Aの右腕がキャップスタンと本件ロープとの間に巻き込まれた状況 (再現) (A社提供)

<p>のある作業員Bに同作業の実施を一任していたものと考えられる。</p> <p>(3) キャプスタンの緊急時の停止措置に関する解析</p> <p>作業員Bは、キャプスタン付近で作業しており、キャプスタンの操作レバー付近に作業員が配置されていなかったことから、作業員Aの右手がキャプスタンと本件ロープとの間に挟まれた際、直ちにキャプスタンを停止させることができなかつたものと考えられる。</p> <p>キャプスタンの停止は操舵室船尾側壁面に設置された電源で行われており、操舵室では停止することができなかつたものと考えられる。</p> <p>(4) 事故発生に関する解析</p> <p>本船は、梶取ノ鼻東方沖において、フェンスの連結作業中、作業員Bが、作業員Aが手袋を装着した両手で本件ロープを握り、本件ロープをキャプスタンに近づけるように引っ張っていた状況を確認しないまま、船長にキャプスタンの回転速度を上げるよう伝えたことから、作業員Aが、キャプスタンと本件ロープとの間に右手の手袋を挟み、更に右腕が巻き込まれ、右腕を負傷したものと考えられる。</p> <p>船長が、作業員Bからキャプスタンの回転速度を上げるよう伝えられた際、作業員Bにフェンスの連結作業状況を確認しなかつたことは、本事故の発生に関与したものと考えられる。</p>
原因	<p>本事故は、本船が梶取ノ鼻東方沖においてフェンス連結作業中、作業員Bが、作業員Aが手袋を装着した両手で本件ロープを握り、本件ロープをキャプスタンに近づけるように引っ張っていた状況を確認しないまま、船長にキャプスタンの回転速度を上げるよう伝えたため、作業員Aがキャプスタンと本件ロープとの間に右手の手袋を挟み、更に右腕を巻き込まれたことにより発生したものと考えられる。</p>
再発防止策	<p>A社は、本事故後、対策会議を開き、フェンス展張作業について、以下の事項を徹底させるとともに作業マニュアルを改訂した。</p> <ul style="list-style-type: none"> ・ロープ作業者は1人とし、その他の作業者はロープに触らないこと。 ・補助者は、キャプスタンの操作レバー付近で待機し、ロープ作業者と操船者との連絡を行うこと。 ・作業船は、潮流を考慮し、フェンスに弛みができるように操船すること。 ・作業船は、キャプスタンに巻き取るロープの長さが足りない場合、位置取りを改めて行うこと。 <p>今後の同種事故等の再発防止に役立つ事項として、次のことが考えられる。</p>

- ・フェンスの展張作業を行う船舶の船長は、作業マニュアルにより実施する作業手順を作業員等と共有するとともに、作業状況を確認できる者を配置すること。
- ・フェンスの展張作業を行う船舶の船長は、作業員等と作業状況における意思疎通を徹底し、相互の作業内容を確認しながら実施すること。
- ・フェンスの展張作業を行う船舶を運航する会社は、事故発生のおそれのある作業状況を洗い出し、乗組員及び作業員に対し、安全教育や訓練を実施することが望ましい。
