船舶事故調査報告書

令和7年11月19日
 運輸安全委員会（海事専門部会）議決
 委員 伊藤 裕 康（部会長）
 委員 上野 道 雄
 委員 高橋 明 子

事故種類	乗組員死亡
発生日時	不明（令和7年3月25日 09時35分頃～09時50分頃の間）
発生場所	不明（岡山県岡山市東区朝日漁港南南西方沖）
事故の概要	漁船 ^{いなり} 稲荷丸が航行中、船長が落水して本船との接触による頭部外傷により死亡した。
事故調査の経過	<p>令和7年3月27日、本事故の調査を担当する主管調査官（広島事務所）ほか1人の地方事故調査官を指名した。</p> <p>原因関係者からの意見聴取は、本人が本事故で死亡したため、行わなかった。</p>
事実情報 船種船名、総トン数 船舶番号、船舶所有者等 L×B×D、船質 機関、出力、進水等	<p>漁船 稲荷丸、0.8トン</p> <p>OY3-20920（漁船登録番号）、個人所有</p> <p>6.30m（Lr）×1.77m×0.65m、FRP</p> <p>ガソリン機関（船外機）、30kW（動力漁船登録票による）、昭和63年10月10日</p> <p>（写真1 参照）</p>
<div style="display: flex; justify-content: space-around;">     </div> <p style="text-align: center;">写真1 本船の状況</p>	
乗組員等に関する情報	<p>船長 47歳</p> <p>一級小型船舶操縦士・特定</p> <p>免許登録日 令和6年2月19日</p> <p>免許証交付日 令和6年2月19日</p> <p style="text-align: right;">（令和11年2月18日まで有効）</p>
死傷者等	死亡 1人（船長）
損傷	なし
気象・海象	気象：天気 晴れ、風向 東南東、風速 約2～3m/s、視界 良好

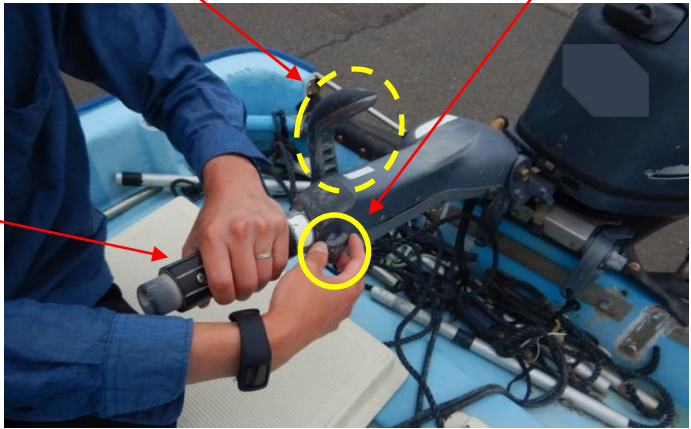
</div> <p>写真４ スロットルコントロールグリップを固定する状況 (同僚 A による再現)</p>

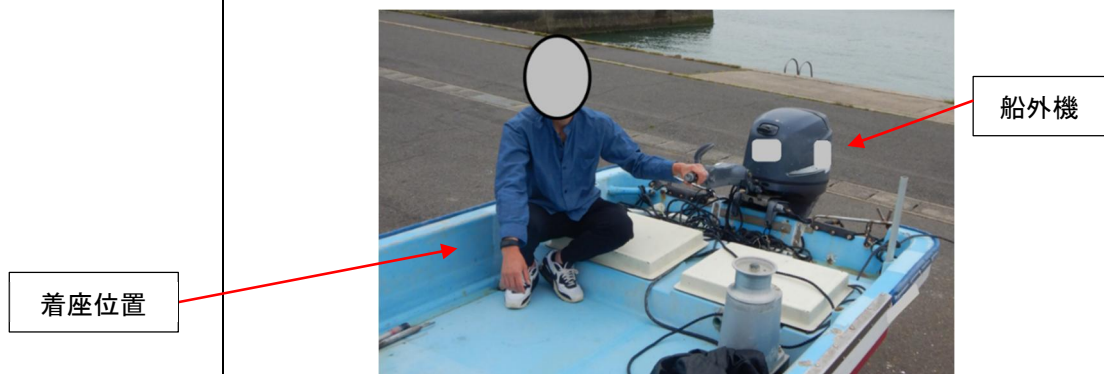
- ・ 船長は、会社員であり、約10年前から代表者の依頼を受け、漁業アルバイトとして代表者の手伝いを行っていた。
- ・ 船長は、漁業アルバイトの中でも、操船技量に秀でていた。
- ・ 船長は、自身も小型船舶を保有しており、漁業アルバイトの期間以外も小型船舶を操船する機会を有していた。
- ・ 出港時の操船姿勢は、ふだんから本船右舷船尾付近の物入れの蓋の上に腰を掛けた姿勢で船外機の操作を行っており、本事故当時の出港の際も同様であった。（写真3参照）

写真3 船長の出港時の操船姿勢（同僚Aによる再現）
