船舶事故調査報告書

船種　船名　遊漁船　秀々丸
漁船登録番号　HS3-36709
船舶検査済票の番号　第270-48302号
総トン数　1.7トン

事故種類　浸水
発生日時　令和6年9月19日　10時30分頃
発生場所　広島県江田島市畠港南東方沖
畠港西防波堤灯台から真方位 $130^{\circ} 1,100\text{m}$ 付近
(概位 北緯 $34^{\circ} 11.7'$ 東経 $132^{\circ} 25.1'$)

令和7年11月26日
運輸安全委員会(海事専門部会)議決

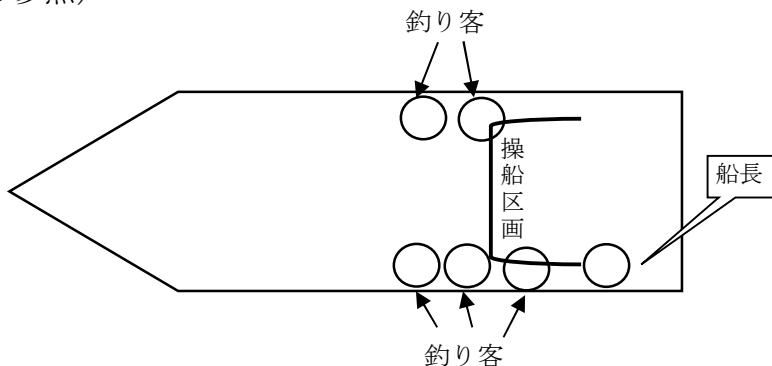
図3 釣り客5人が船尾側に移動した状況（釣り客の配置は概位）

釣り客5人は、船釣りを行っていたが、徐々に日差しが強くなったので、天蓋下で日差しの少ない船尾側に移動して船尾トリムが大きくなつた状態で船釣りを継続した。(図3参照)

- (3) 船長は、1回目の浸水を認めた際、機関室内の主機、配管、推進器等の確認を行ったものの、浸水箇所を特定できず、また、排水に注力していたことで、FRP製排気管と排気ゴムホースとの連結状態まで気が回らず、同箇所の確認は行っていなかったものと考えられる。
- (4) 本船は、船長が停船させ排水した後、主機の停止により冷却海水の機関室内への更なる排出がやむとともに、停船したことによって船尾トリムが小さくなり、排気口が海面上に出て、浸水が止まったものと考えられる。
- (5) 本船は、錨泊しながら遊漁中に釣り客5人が船尾に移動したことから、船尾トリムが大きくなり、再び排気口から浸水が始まり、大量の海水が船尾区画及び機関室に浸入して、沈没したものと考えられる。

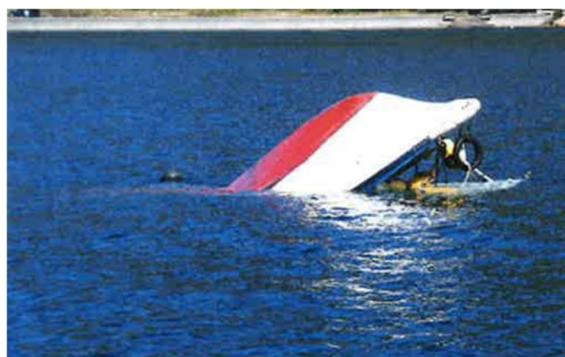
本船は、船尾側から海中に沈んでいったので、船長及び釣り客5人は、船首部の甲板上に立った状態で救助を待つことが難しくなり、船長が周囲の安全確認を行った後、順次、海に入り、互いに体を近づけた状態で救助を待ち、本船は、10時30分頃、船首部を海面上に残した転覆状態となった。（写真2参照）

写真2 浸水により船首部を海面上に残して転覆状態となった本船

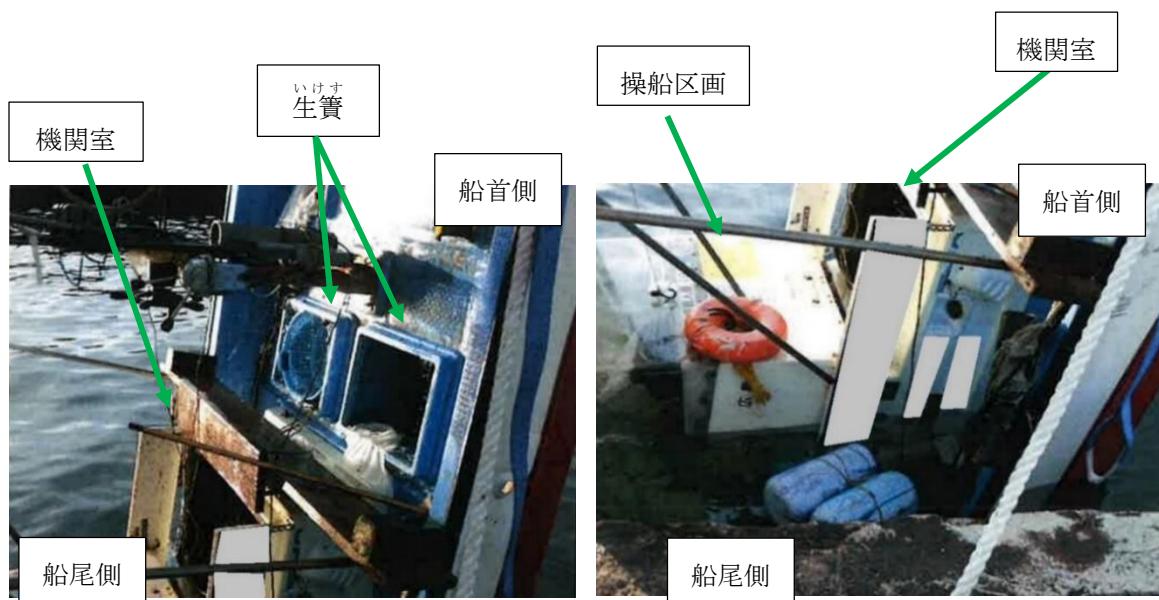
写真3、写真4 船首を上にして引き揚げられる本船の状況

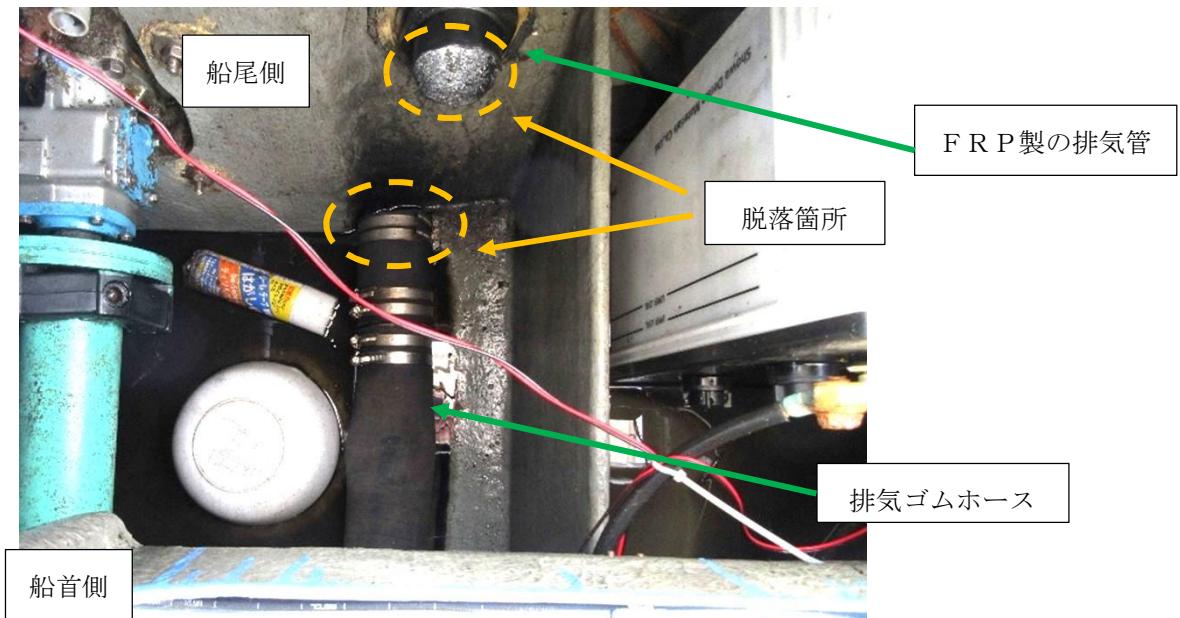
- (1) 主機の防振ゴム 4 つのうちの 1 つが破断していた。
- (2) 排気ゴムホースが F R P 製の排気管に接続する部分で脱落していた。
- (3) F R P 製の排気管の前記脱落部で溶損の形跡が認められたが、排気ゴムホースは溶損等していなかった。

写真 5 本事故後に確認された排気ゴムホース脱落の状況

- (1) 本船は、排気ゴムホースが脱落したことから、主機の冷却海水が排気ゴムホースの先端から機関室内に排出されたことや、船尾のFRP製排気管に繋がる排気ゴムホースが脱落した状態で、船尾トリムで航行したことにより、排気口の一部又は全部が水没し、船尾区画及び機関室に浸水したものと考えられる。
- (2) 本船は、機関室内に設置されていた主機の4つの防振ゴムのうち1つが破断し、主機が大きく振動する等して、排気ゴムホースが脱落した可能性があると考えられるが、船長は排気ゴムホースの脱落する状況を見ておらず、ま

本事故は、本船が、能美島西方沖を航行中、排気ゴムホースが脱落したため、主機の冷却海水が排気ゴムホースの先端から機関室内に排出されたことや、一部が海面下に没水していた排気口から海水が船尾区画に浸水し、同区画を通じて機関室にも浸水したものと考えられる。

- ① 遊漁船の船長は、発航前点検等に加えて、船体内部への浸水の可能性がある排気ゴムホース、海水取入口、主機海水冷却管等を定期的に点検し、異状がある場合は、交換又は修理すること。
- ② 遊漁船の船長は、浸水等による船体や機関の異状を認めた場合、人命の安全の確保を最優先とし、直ちに遊漁を中止する等の被害の拡大防止のための

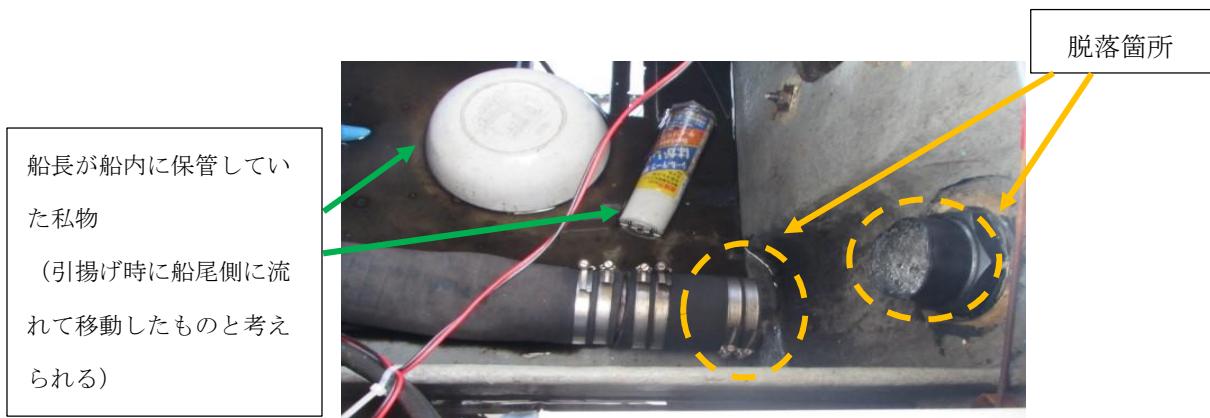
写真 6 本事故後に確認された排気ゴムホース脱落の状況 2

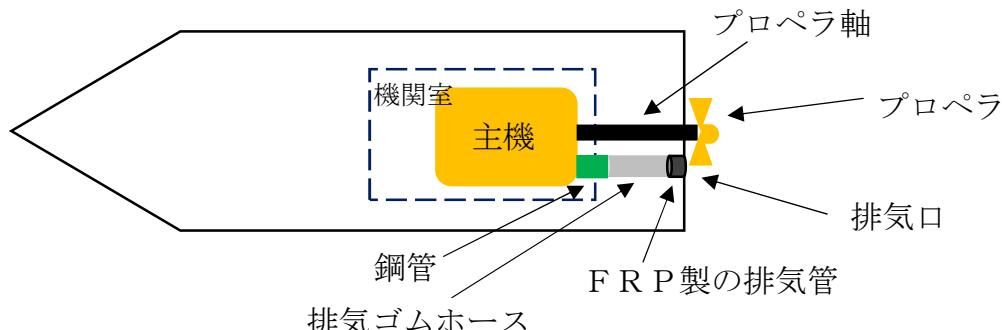
図5 排気ゴムホースの接続について（概要）

主機からの排気は排気ゴムホースを経由して船尾部のFRP製排気管端部の排気口（以下「排気口」という。）から水面上に排出される。排気ゴムホースとFRP製排気管とは金属製のバンドで固縛されていた。また、主機と排気ゴムホースとを繋ぐ鋼管は、主機側が海面より高い位置となるよう設置されていた。（図5参照）

主機の冷却海水は、船底の海水吸入口から冷却海水ポンプで吸い上げられ、主機を冷却するために主機の内部を循環している清水の熱交換器を通った後、排気ゴムホースを経由して排気口から船外に排出される構造であり、排気ゴムホースが外れた場合、機関室内に主機の冷却海水がそのまま排出される。

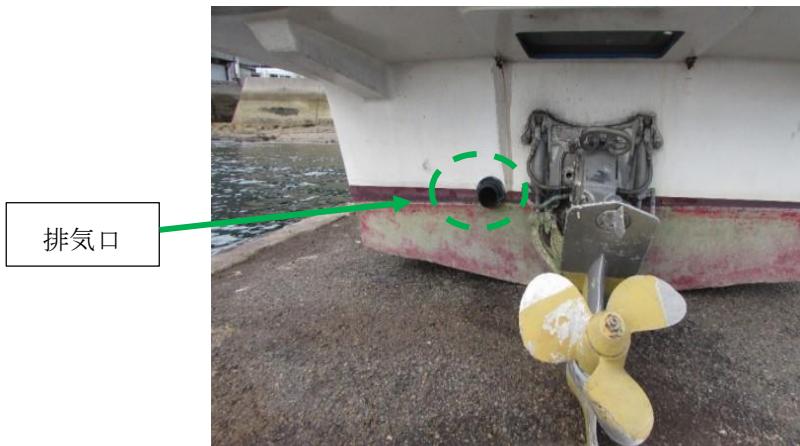
本船の排気口は、内径が約10cmであり、停船している状態で、排気口の下端から上方に内径の5分の1程度が海面下にある状態であった。（写真7参照）

写真7 排気口の状況（本事故後に陸揚げされた際に撮影されたもの）
(B協議会提供)
