船舶事故調査報告書

令和7年11月19日

運輸安全委員会（海事専門部会）議決

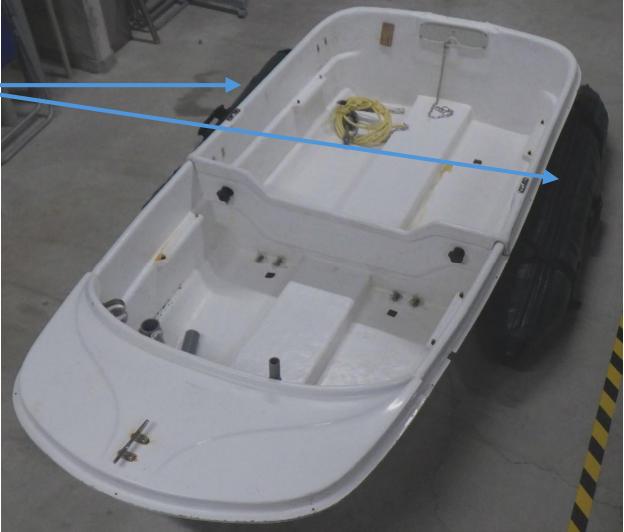
<p>許が不要な定員 2 名の船舶で、船体の両舷にサイドフロートが取り付けられていた。(写真 1 参照)</p>

<p>写真 1 本船（海上保安庁提供）</p> <p>② 本船は、船体及びサイドフロートに損傷はなく、他船等と衝突した痕跡もなかった。</p> <p>③ 本船の船外機は脱落しており、発見されなかった。</p> <p>④ 本船の乾舷は、不詳であった。</p> <p>(3) 波高に関する情報</p> <p>本船の出発地付近の居住者によれば、本事故当日の午前中、出発地付近の波高は約 0.5 m であり、正午に近づくにつれて波高は徐々に下がっていたが、平穏な状況ではなかった。</p> <p>(4) 本事故発生場所付近の状況</p> <p>地元関係者によれば、乗船者 A 及び乗船者 B が向かったと推定される川尻岬南西方沖には、浅瀬が点在しているところもあり波の立ちやすい海域であった。</p> <p>(5) ミニボートの事故防止対策</p> <p>海上保安庁のウォーターセーフティガイド^{*1}には、ミニボートの事故防止対策について、次の事項が記載されている。</p> <ul style="list-style-type: none"> ・ミニボートは、船体が小さく軽量であるため、揺れやすく不安定な特徴を持ちます。また、重心が高くなるほど、ボートが傾いた際の復原力（水平姿勢に戻ろうとする力）が失われ、船体は簡単に大きく傾き、浸水や転覆する危険性が高まります。 ・ミニボートの船上で立ち上がると、重心が高くなつたボートは揺れやすくなり、バランスがうまくとれなくなつて、海中
