船舶事故調査報告書

事故種類	乗揚
発生日時	令和6年8月13日 04時35分頃
発生場所	熊本県上天草市大矢野橋西方沖 天草大矢野橋橋梁灯（C1灯）から真方位262° 260m付近 （概位 北緯32° 32.7′ 東経130° 25.2′）
事故の概要	プレジャーボートLa Vie en roseは、西進中、浅所に乗り揚げた。 La Vie en roseは、船長及び同乗者1人が負傷し、船底外板の破口等を生じた。
事故調査の経過	令和6年8月15日、本事故の調査を担当する主管調査官（長崎事務所）ほか1人の地方事故調査官を指名した。 原因関係者から意見聴取を行った。
事実情報 船種船名、総トン数 船舶番号、船舶所有者等 L×B×D、船質 機関、出力、進水等	プレジャーボート La Vie en rose、3.2トン 290-59853熊本、個人所有 7.81m (Lr) × 2.66m × 1.60m、FRP ガソリン機関（船外機）2基、220.60kW（合計）、平成19年8月
乗組員等に関する情報	船長 59歳 二級小型船舶操縦士・特殊小型船舶操縦士・特定 免許登録日 平成3年1月17日 免許証交付日 令和2年3月10日 （令和8年1月16日まで有効）
死傷者等	軽傷 2人（船長及び同乗者）
損傷	船首部から船尾部にかけての船底外板の破口及び擦過傷等
気象・海象	気象：天気 晴れ、風向 南南西、風力 1、視界 良好 海象：海上 平穏、潮汐 下げ潮の中央期（小潮*1） 日出時刻：05時41分頃
事故の経過	(1) 本事故発生に至る状況 本船は、船長が1人で乗り組み、船長の家族（以下「同乗者」という。）1人を乗せ、船首約0.50m、船尾約1.00mの喫水で、令和6年8月13日04時10分頃、熊本県天草市通詞島西

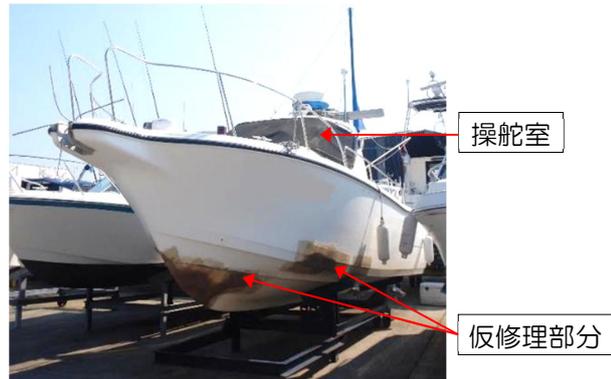
写真1 本船の外観(仮修理後の上架時)

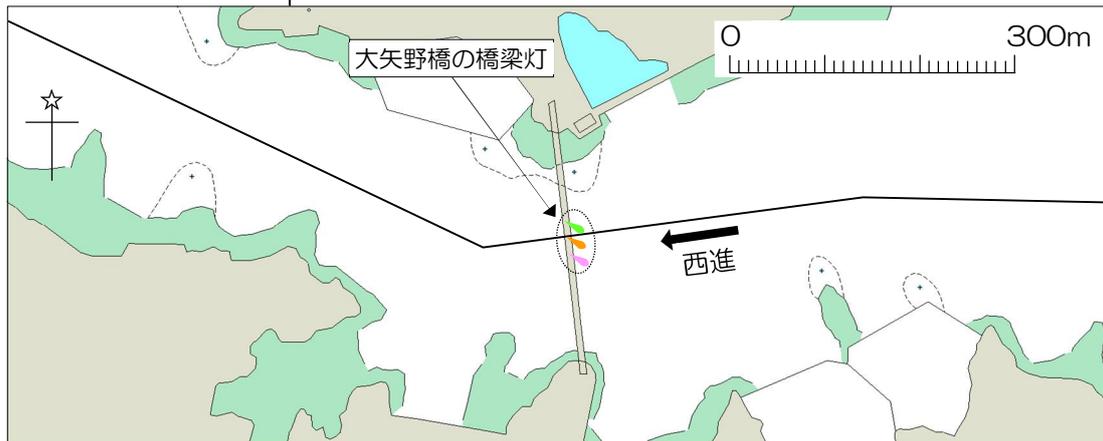
また、船長は、ふだん夜間に大矢野橋の下を西進して通過する際、GPSプロッターと大矢野橋に設置された橋梁灯を見ながら、大矢野橋と直交するように本船の進路をとって大矢野橋中央部の下を通過した後、GPSプロッターを見ながら、大矢野橋西方沖でプロッター航跡に沿って右舵を取っていた。(図1参照)

図1 大矢野橋周辺の本船のプロッター航跡の状況

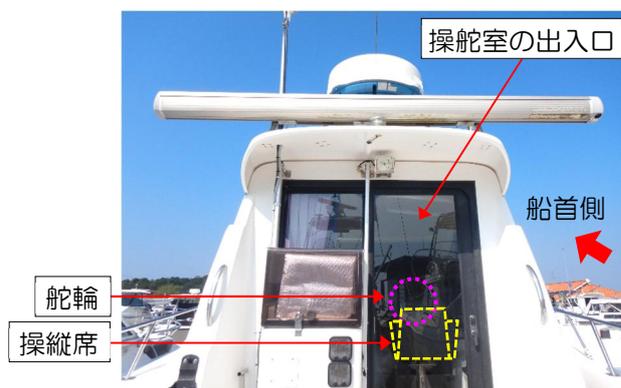
船長は、上方に視線を向けて橋梁灯を見ながら大矢野橋中央部の下を通過した後、大矢野橋西方沖の変針予定場所で右舵を取らなければならないことを認識していたが、変針予定場所に至るまでの間に、大矢野橋と直交するように本船の進路をとることができたか橋梁灯を見て確認するだけの時間的余裕があると思い、後方を振り返って操舵室後面の出入口越しに橋梁灯を見た。(写真2参照)

写真2 操舵室後面の状況

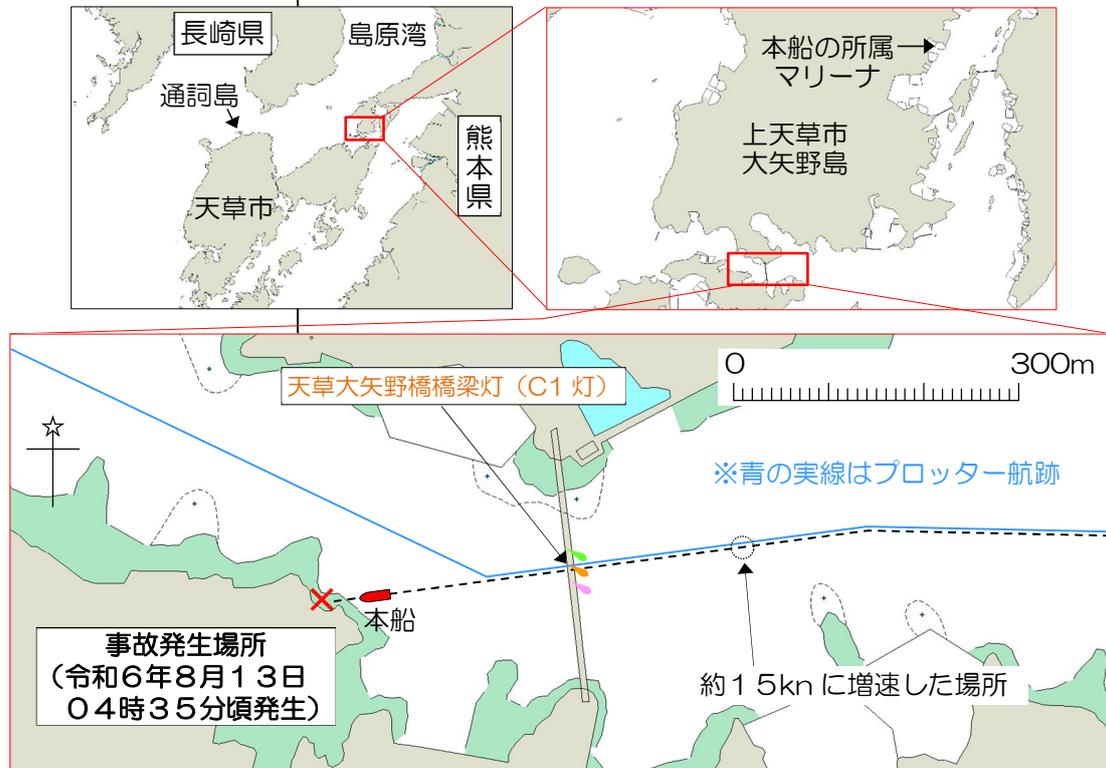
船長は、橋梁灯の見え方から本船が意図したとおりに大矢野橋の下を通過したことを確認した後、GPSプロッターを見て右舵を取ろうと前方に向き直ったが、本船は、既に変針予定場所を通過して大矢野橋西方沖の浅所（小石からなる干出浜）に接近して

おり、直後の04時35分頃に同浅所に乗り揚げた。

図2 推定航行経路図
