船舶事故調査報告書

事故種類	乗揚
発生日時	令和6年9月10日 10時00分頃
発生場所	長崎県新上五島町津和崎鼻東岸 津和崎灯台から真方位162° 650m付近 （概位 北緯33° 09.3′ 東経129° 07.0′）
事故の概要	漁船24帰蝶は、西南西進中、津和崎鼻東岸に乗り揚げた。 24帰蝶は、球状船首の破口等を生じた。
事故調査の経過	令和7年1月9日、本事故の調査を担当する主管調査官（長崎事務所）ほか1人の地方事故調査官を指名した。 原因関係者から意見聴取を行った。
事実情報 船種船名、総トン数 船舶番号、船舶所有者等 L×B×D、船質 機関、出力、進水等	漁船 24帰蝶、19トン NS2-23523（漁船登録番号）、株式会社はまだ漁業（A社） 32.50m×5.01m×1.63m、FRP ディーゼル機関、809kW、令和2年5月8日 第292-52686号（船舶検査済票の番号）
乗組員等に関する情報	船長 27歳 一級小型船舶操縦士 免許登録日 平成29年3月10日 免許証交付日 令和3年10月21日 （令和9年3月9日まで有効） 甲板員A 32歳 一級小型船舶操縦士 免許登録日 平成25年3月22日 免許証交付日 令和3年10月21日 （令和8年10月20日まで有効）
死傷者等	なし
損傷	球状船首に破口、船底部外板に亀裂及び擦過傷、プロペラ翼に欠損
気象・海象	気象：天気 晴れ、風向 北北西、風力 2、視界 良好 海象：海上 平穏、潮汐 上げ潮の中央期
事故の経過	本船は、まき網漁業に従事する運搬船兼探索船で、船長及び甲板員

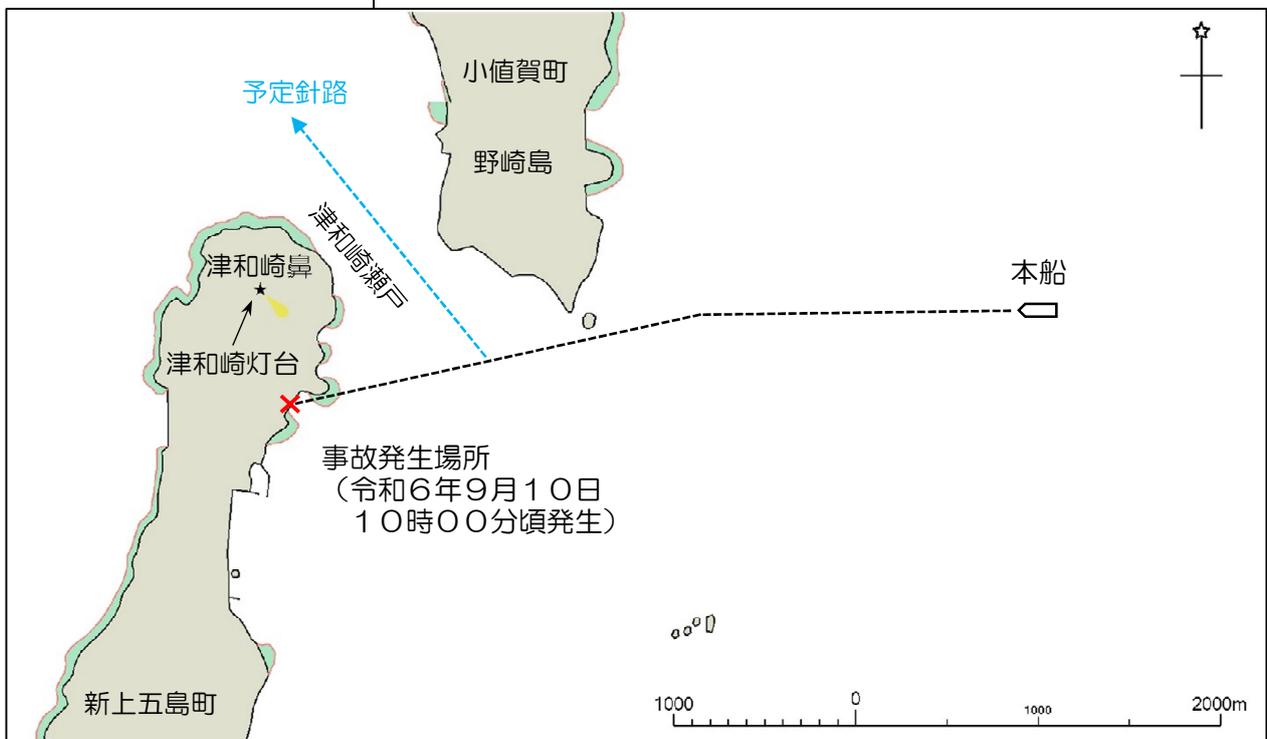
図2 事故発生経過概略図

甲板員Aは、ふだん眠気が強い場合には、煙草を吸ったり、立ち上がって体を動かしたりして眠気を覚ましていたが、軽い眠気であったので居眠りすることはないと思い、居眠り運航の防止措置を採らなかった。そして、操縦席に腰を掛けた姿勢のまま自動操舵で操船に当たっていたところ、居眠りを始めた。

本船は、その後、変針予定場所を通過して航行を続け、10時00分頃に津和崎鼻東岸に乗り揚げた。

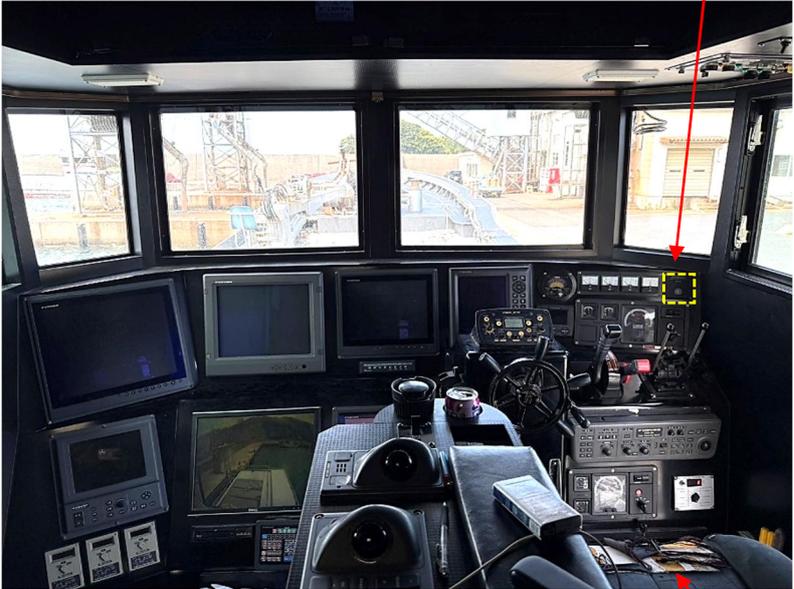
<p>甲板員 A は、衝撃で目を覚まし、津和崎鼻東岸に乗り揚げたと思い、直ちに機関操縦レバーを中立とした。</p> <p>船長は、寝台で仮眠中、衝撃で目を覚まして前方を見たところ、陸岸が見えたので、GPSプロッターの画面表示を確認して本船が津和崎鼻東岸に乗り揚げたことを知った。</p> <p>船長は、僚船に救援を依頼するとともに、A社に本事故の発生を連絡した。</p> <p>船長は、乗組員に負傷がないこと及び本船に浸水がないことを確認した後、僚船の到着を待った。</p> <p>本船は、来援した僚船によって引き出された後、佐世保市の造船所までえい航された。</p> <p>船長は、本事故の発生を海上保安庁に通報していなかった。</p>
<p>その他の事項</p>	<p>(1) 甲板員 A に関する情報</p> <p>① 乗船履歴等</p> <p>甲板員 A は、A社が所有する漁船に約7年間の乗船経験があり、本船では、出入航中又は操業中でなければ、もう1人の乗組員と交替しながら操船を行っていた。</p> <p>② 健康状態等</p> <p>甲板員 A は、本事故当時、睡眠が不足したり、疲労が蓄積したりした状態ではなく、健康状態は良好であった。</p> <p>(2) 本船の喫水に関する情報</p> <p>本船の喫水は、船首約0.6m、船尾約2.0mであった。</p> <p>(3) 本船に備えられていた船橋航海当直警報装置に関する情報</p> <p>本船は、船橋航海当直警報装置の設置義務はなかったが、同装置を設置していた。</p> <p>① 設置状況</p> <p>本船には、赤外線センサーで操舵室内の人の動きを感知し、一定時間動きがない場合に警報音を鳴らす機能を持つ船橋航海当直警報装置が操舵室前方の上部に備えられており、赤外線センサーが操縦席の右斜め前に設置されていた。</p> <p>② 作動状況</p> <p>船長は、操船者が居眠りしていなくても動きを感知しなければ警報音が鳴って警報音がうるさく感じ、また、他の乗組員の操船中又は錨泊中などの寝台での仮眠中に警報音が鳴ると眠れないので、船橋航海当直警報装置を作動させていなかった。</p> <p>(写真2 参照)</p>

<div style="text-align: right; border: 1px solid black; padding: 2px; width: fit-content; margin: 0 auto 10px auto;">操縦席</div> <p style="text-align: center;">写真2 操舵室内の状況</p>
<p>分析</p> <p>乗組員等の関与 船体・機関等の関与 気象・海象等の関与 判明した事項の解析</p>	<p>あり なし なし</p> <p>(1) 事故発生に関する解析</p> <p>本船は、津和崎鼻東方沖を自動操舵で西南西進中、甲板員Aが、居眠りしたことから、変針予定場所を通過したことに気付かず、同鼻東岸に乗り揚げたものと推定される。</p> <p>(2) 事故発生の要因に関する解析</p> <p>甲板員Aは、次のことが関与したことから、居眠りしたものと考えられる。</p> <p>① ふだん操船中に食事をとると眠気を催すことがあったが、空腹を抑えることができなかったので、弁当を食べたこと。</p> <p>② 周囲に航行の支障となる他船を認めなくなったので、気が緩んだこと。</p> <p>③ 前記①及び②から、眠気を感じるようになったものの、軽い眠気であったので居眠りすることはないと思い、居眠り運航の防止措置を採らないまま操縦席に腰を掛けた姿勢で操船に当たっていたこと。</p> <p>(3) その他安全に関する解析</p> <p>① 船橋航海当直警報装置の活用</p> <p>船長は、操船者が居眠りしていなくても動きを感知しなければ警報音が鳴って警報音がうるさく感じ、また、他の乗組員の操船中又は錨泊中などの寝台での仮眠中に警報音が鳴ると眠れ</p>

<p>ないので、船橋航海当直警報装置を作動させていなかった。</p> <p>本事故当時、船長が船橋航海当直警報装置を作動させていれば、居眠りした甲板員Aを感知し、警報音が継続して鳴り、船長が甲板員Aの居眠りに気付くことができ又は甲板員Aが居眠りから目を覚まして変針予定場所を通過したことに気付くことができ、いずれも本事故の発生回避につながった可能性があるものと考えられる。</p> <p>② 事故後の海上保安庁への速やかな通報</p> <p>船長は、A社に本事故発生連絡を行ったものの、海上保安庁に通報していなかったものと認められる。</p>
<p>原因</p>	<p>本事故は、本船が、津和崎鼻東方沖を自動操舵で西南西進中、甲板員Aが居眠りしたため、同鼻東岸に乗り揚げたものと推定される。</p>
<p>再発防止策</p>	<p>船長は、本事故後、航行中、警報タイマーの時間を5分に設定して船橋航海当直警報装置を常時作動させておくこととした。</p> <p>今後の同種事故等の再発防止及び被害の軽減に役立つ事項として、次のことが考えられる。</p> <ul style="list-style-type: none"> ・ 操船者は、操船中、軽い眠気を感じた場合であっても、椅子に腰を掛けたまま同じ姿勢で操船を続けず、体を動かしたり、外気に当たったり、カフェインを含む飲料を摂取したりするなどして居眠り運航の防止措置を採ること。また、複数人で乗り組んでいる場合、他の乗組員と操船を交替すること。 ・ 船橋航海当直警報装置を設置している船舶の船長は、航行中、同装置の警報タイマーを適切な時間に設定した上で常時作動させ、有効に活用すること。 ・ 船長は、船舶事故が発生した場合、適切な助言や支援を得られるよう、海上保安庁に速やかに通報すること。
