## 船舶事故調査報告書

運輸安全委員会（海事専門部会）議決

<b>事故種類</b>	転覆			
<b>発生日時</b>	令和6年12月19日 15時50分頃～16時17分頃の間			
<b>発生場所</b>	不明（青森県大間町弁天島北方沖）			
<b>事故の概要</b>	<p>漁船第二十八光明丸は、帰航中、転覆した。          第二十八光明丸は、船長及び乗組員が死亡し、主機等に濡損を生じた。</p>			
<b>事故調査の経過</b>	<p>令和6年12月27日、本事故の調査を担当する主管調査官（函館事務所）ほか1人の地方事故調査官を指名した。</p> <p>原因関係者からの意見聴取は、本人が本事故で死亡したため、行わなかった。</p>			
<b>事実情報</b>	<p>漁船 第二十八光明丸、4.9トン          AM3-50806（漁船登録番号）、個人所有          15.65m×3.14m×1.03m、FRP          ディーゼル機関、462kW、平成22年12月1日          第212-16341号（船舶検査済票の番号）</p>			
<b>乗組員等に関する情報</b>	<p>船長 70歳          一級小型船舶操縦士・特殊小型船舶操縦士・特定          免許登録日 昭和52年6月24日          免許証交付日 令和4年8月9日          （令和10年3月17日まで有効）          乗組員 55歳</p>			
<b>死傷者等</b>	死亡 2人（船長及び乗組員）			
<b>損傷</b>	主機等に濡損			
<b>気象・海象</b>	<p>気象：天気 曇り、風向 西北西、風速 約10m/s、視界 良好          海象：波高 2m以上          （気象及び海象は、15時50分頃における本船と同じ漁業協同組合に所属する僚船（以下「僚船A」という。）の船長（以下「僚船船長A」という。）の観測値）          大間埼灯台の南方約3kmに位置する大間気象観測所の12月19日の観測値は、次のとおりであった。</p> <table border="1" style="width: 100%; border-collapse: collapse;"> <thead> <tr> <th style="text-align: center; padding: 2px;">時刻</th> <th style="text-align: center; padding: 2px;">風向</th> <th style="text-align: center; padding: 2px;">風速(m/s)</th> </tr> </thead> </table>	時刻

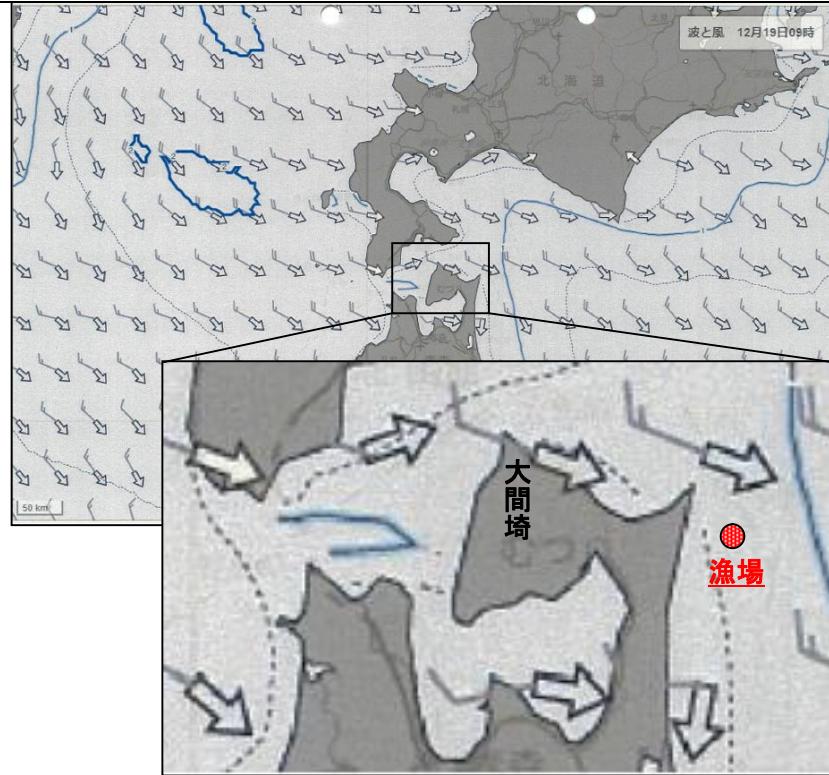
図1 大間埼付近における09時の波と風の向き

- ① 大間崎付近の09時における波向は、西北西であった。（図1参照）

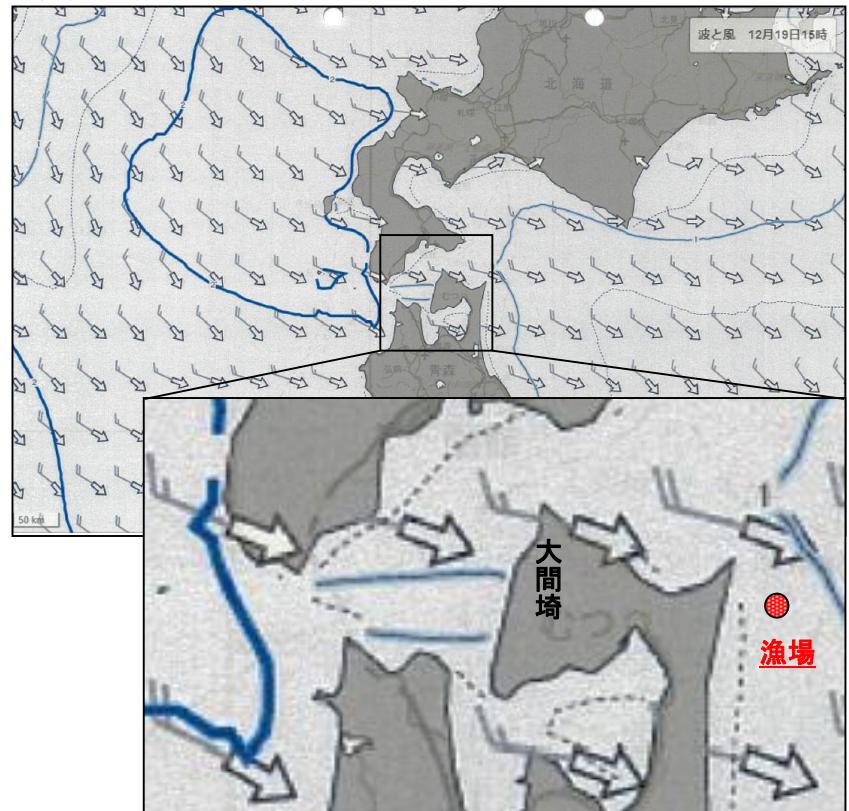
図2 大間埼付近における15時の波と風の向き

- ② 大間埼付近の15時における波向は、西北西であった。(図2参照)

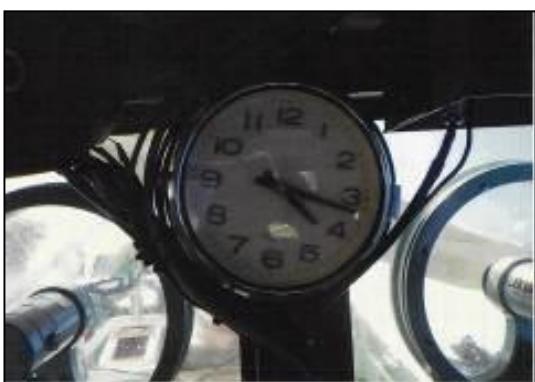
<p>写真1 陸揚げ当時の操舵室内部の状況 (海上保安庁提供)</p> <p>設置されていた時計は、16時17分頃で指針が止まっていた。(写真2参照)</p>

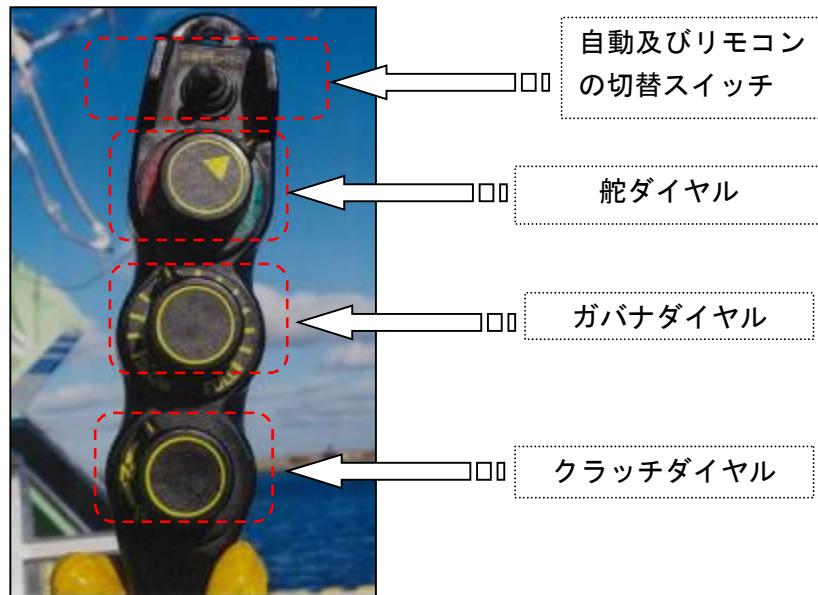
写真3 遠隔管制器の状況（海上保安庁提供）

操舵室内にあった遠隔管制器は、自動及びリモコンの切替スイッチ、舵ダイヤル、ガバナダイヤル（主機の毎分回転数を遠隔で調速する装置）並びにクラッチダイヤルが組み込まれていた。陸揚げ後の調査において、自動及びリモコンの切替スイッチが自動へ倒されており、舵ダイヤルは右舷側に、ガバナダイヤルは主機のアイドリング（プロペラ軸に回転力を伝達しない状態）時の毎分回転数の状態に、クラッチダイヤルは前進の位置になっていた。（写真3参照）

本船の遠隔管制器は、自動及びリモコンの切替スイッチを自動側へ倒すと自動操舵が取られるようになっていたものの、舵ダイヤルを右舷側又は左舷側に取るとダイヤルによって指示した目盛りの舷側へ優先して舵が取られるようになっていた。

<p>死亡し、目撃者がいないなど客観的情報が十分に得られなかつたことから、転覆に至つた状況を明らかにすることはできなかつた。</p> <p>本船は、僚船船長Aから大間埼と弁天島との間の海域で波が高くなっていることを知らされてゐたことから、同海域を通らずに弁天島の北方を航行したものと考えられる。</p> <p>本船は、本事故後の調査の際、遠隔管制器のガバナダイヤルの目盛りが、主機のアイドリング時の毎分回転数の状態になつてゐたことから、高波を受ける前に舵が効く程度に減速しようとした可能性があると考えられる。</p>
原因	本事故は、本船が、弁天島北方沖を大間港に向けて帰航中、高波を受けて転覆した可能性があると考えられる。
再発防止策	<p>今後の同種事故等の再発防止に役立つ事項として、次のことが考えられる。</p> <ul style="list-style-type: none"> <li>・ 小型漁船の船長は、気象・海象情報の収集に当たつては、僚船等とのコミュニケーションも密にし、高波等により自船に危険が及ぶおそれがある場合は、早めに付近の安全な海域等に避難すること。</li> <li>・ 小型漁船の乗組員は、自船に転覆等のおそれが迫つた場合には、救命胴衣を正しく着用すること。</li> </ul>

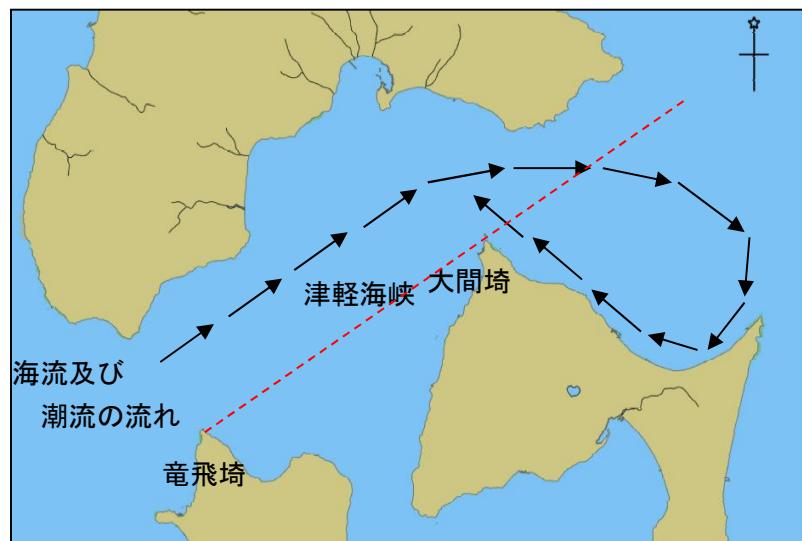
図6 津軽海峡の海流及び潮流の流れ（イメージ）

竜飛埼と大間崎を結んだ一線より、南側では、時計回りの反流が存在する。

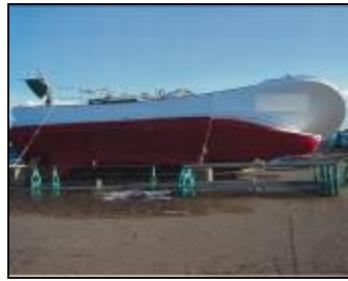
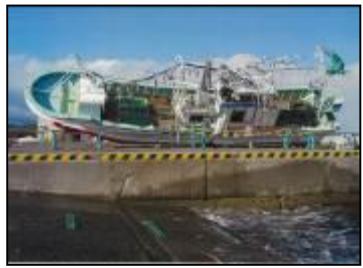
現場調査の結果、本船には、他船と衝突した痕跡、破口等の異状はなかった。（写真4、5参照）

<p style="text-align: center;">写真4 右舷側から撮影</p> <p style="text-align: center;">写真5 左舷側から撮影</p> <p>船内には、救命胴衣（浮力方式が膨張式、着用方式が首掛け式、国土交通省承認）が残されていた。</p> <p>(5) 本事故の発生場所に関する情報</p> <p>船長の親族は、自身のスマートフォンにインストール（コンピューターにソフトウェア等を追加し、使用可能にすること。）していた位置情報共有アプリケーションにより、本船が弁天島の北方沖で停止していたことを確認していた。</p>
分析	<p>乗組員等の関与 不明</p> <p>船体・機関等の関与 不明</p> <p>気象・海象等の関与 あり</p> <p>判明した事項の解析</p> <p>(1) 本事故の発生時刻等に関する分析</p> <p>本船は、15時50分頃僚船船長Aと船長とが携帯電話で連絡を取り合っており、その後、現場調査の際、操舵室内の時計の指針が16時17分頃で停止していたことから、15時50分頃から16時17分頃までの間に転覆したものと考えられる。</p> <p>本船は、船長の親族が所持していたスマートフォンの位置情報共有アプリケーション及び船長の発見場所により弁天島の北方沖で転覆したものと考えられる。</p> <p>(2) 本事故発生当時の波に関する分析</p> <p>大間埼北方付近の海域は、本事故発生当時、以下のことから、波が高くなっていた可能性があると考えられる。</p> <ul style="list-style-type: none"> <li>① 僚船船長Aは、潮流計を見て潮が2knを超えて西北西方に向かって流れていることを確認したこと。</li> <li>② 潮の流れが西北西であり、気象庁Webサイトの波浪実況・予想図によれば、波向が西北西であったこと。</li> <li>③ 白波が立ち、僚船Aが帰航中に高波を受けて船首が海面を叩く状況となっていたこと。</li> </ul> <p>(3) 本事故の発生に関する分析</p> <p>本船は、弁天島北方沖を大間港に向けて自動操舵で帰航中、高波を受けて転覆した可能性があると考えられるが、船長及び乗組員が</p>
