船舶事故調査報告書

令和7年11月19日

運輸安全委員会（海事専門部会）議決

事故種類	乗揚
発生日時	令和7年7月23日 11時00分頃
発生場所	長崎県五島市田ノ浦瀬戸 赤ハエ鼻灯台から真方位012° 940m付近 (概位 北緯32° 45.5' 東経128° 53.0')
事故の概要	漁船88海龍は、田ノ浦瀬戸を東進中、岩礁に乗り揚げた。 88海龍は、シユーピース ^{*1} の破損等を生じた。
事故調査の経過	令和7年8月8日、本事故の調査を担当する主管調査官（長崎事務所）を指名した。 なお、後日、1人の地方事故調査官を新たに指名した。 原因関係者から意見聴取を行った。
事実情報	<p>船種船名、総トン数 漁船 88海龍、19トン</p> <p>船舶番号、船舶所有者等 NS2-23361（漁船登録番号）、エテルナ・ワコー株式会社（A社）</p> <p>L × B × D、船質 20.90m (Lr) × 5.00m × 2.00m、FRP</p> <p>機関、出力、進水等 ディーゼル機関、809kW、平成17年11月14日 第292-47565号（船舶検査済票の番号）</p>
乗組員等に関する情報	<p>船長 48歳 一級小型船舶操縦士・特殊小型船舶操縦士・特定 免許登録日 平成11年3月5日 免許証交付日 令和6年2月26日 (令和11年3月4日まで有効)</p>
死傷者等	なし
損傷	シユーピースに破損、プロペラシャフトに曲損、プロペラ翼に曲損及び欠損（写真1～3参照）

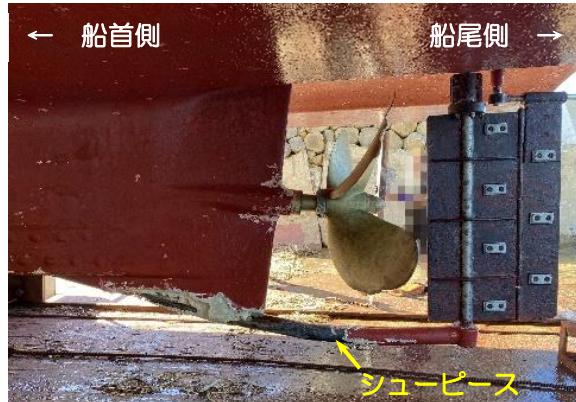
写真1 シューピースの破損状況

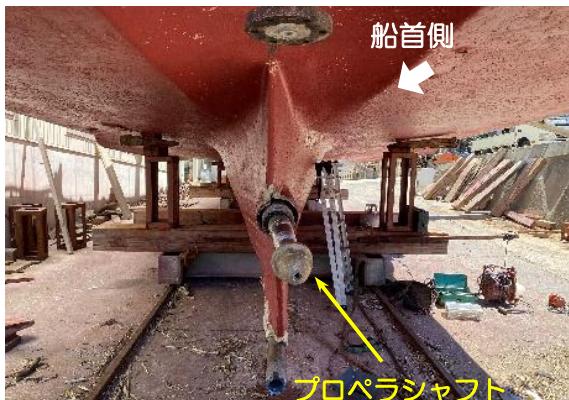
写真2 プロペラシャフトの曲損状況

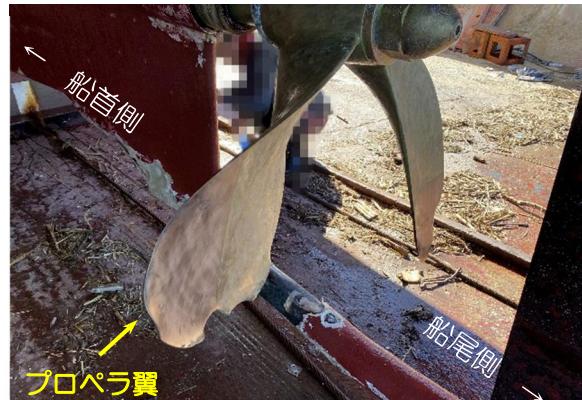
写真3 プロペラ翼の曲損及び欠損状況

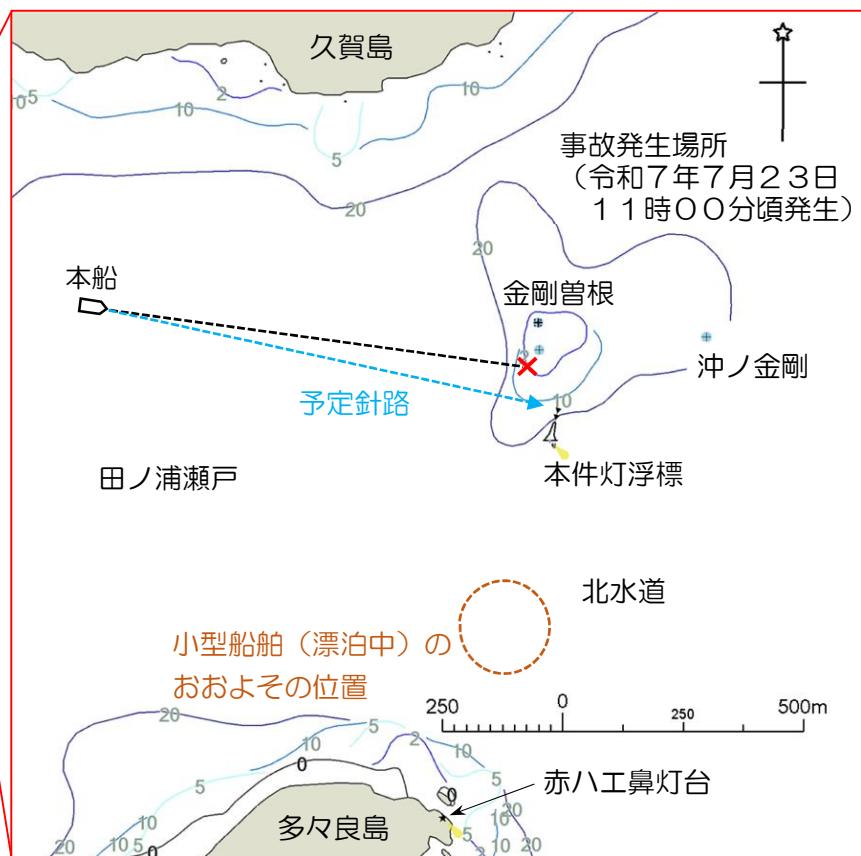
図5 事故発生経過概略図

本船は、その後、予定針路よりも北寄りを航行し、11時00分頃、金剛曾根の岩礁に乗り揚げ、同岩礁を乗り切った。

<p>に寄って航行すれば本件灯浮標の北側海域を安全に航行することができると思い、同海域を航行したものと考えられる。</p> <p>(4) 船長の船位の確認状況</p> <p>船長は、本件灯浮標を正船首より少し右側に見るよう東進させていたものの、ふだんから通っている海域であったので気が緩み、操舵室左舷後方に置かれたテレビを見ながら操船を続けたことから、予定針路よりも北寄りを航行し、金剛曾根の岩礁域に向かっていることに気付かなかつたものと考えられる。</p> <p>(3) 事故後の海上保安庁への速やかな通報</p> <p>船長は、A社に本事故発生の連絡を行ったものの、海上保安庁に通報していなかつたものと認められる。</p>
原因	本事故は、本船が、田ノ浦瀬戸南口の北水道に設置された本件灯浮標の北側海域を東進中、船長が、操舵室左舷後方に置かれたテレビを見ながら操船を続け、G P S プロッター等で自船の進路及び位置を継続的に確認しなかつたため、岩礁に乗り揚げたものと考えられる。
再発防止策	<p>今後の同種事故等の再発防止及び被害の軽減に役立つ事項として、次のことが考えられる。</p> <ul style="list-style-type: none"> ・ 小型船舶の船長は、方位標識が示す可航水域の反対側の水域を航行する場合、気象海象、水深の状況、自船の喫水から安全に航行させることができることを確認の上、G P S プロッター等で自船の進路及び位置を常に確認しながら操船すること。 ・ 船長は、船舶事故が発生した場合、適切な助言や支援を得られるよう、海上保安庁に速やかに通報すること。
