船舶事故調査報告書

事故種類	同乗者負傷
発生日時	令和6年7月28日 13時00分頃
発生場所	佐賀県唐津市浜玉町浜崎海岸北方沖 唐津港東港東防波堤灯台から真方位114° 2.9海里付近 （概位 北緯33° 27.0′ 東経130° 01.7′）
事故の概要	水上オートバイ海王が発進した際、同乗者1人が落水して負傷した。
事故調査の経過	令和6年8月23日、本事故の調査を担当する主管調査官（長崎事務所）ほか1人の地方事故調査官を指名した。 原因関係者から意見聴取を行った。
事実情報 船種船名、総トン数 船舶番号、船舶所有者等 L×B×D、船質 機関、出力、進水等	水上オートバイ 海王、0.2トン 271-39300福岡、個人所有 2.87m (Lr) × 1.10m × 0.67m、FRP ガソリン機関、183.90kW、平成29年11月 （写真1 参照）

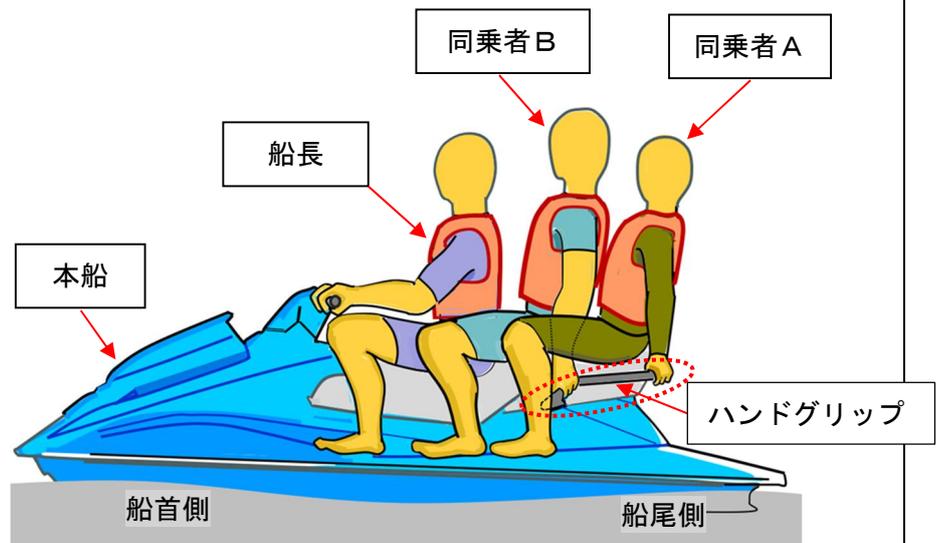
図1 本事故前の本船の乗船者の状態（左舷側から見た図）

同部分を両手で掴んでいたため、仕方なくハンドグリップの船尾側部分を両手で掴んだ。(図1、図2参照)

同乗者Aは、ハンドグリップの掴める場所が狭く、両腕が後ろに回る不安定な姿勢となっており、体をしっかりと支えることができないと思った。そこで、同乗者Bに対し、前に着席している船長の体を掴むよう頼んだが、応じてもらえなかったため、どうしたらよいか分からず焦っていた。

本船は、浜崎海岸北方沖において、船首から船長、同乗者B、同乗者Aの順に着席し、同乗者Aがハンドグリップの掴める場所が狭く、両腕が後ろに回る不安定な着席姿勢となっており、体をしっかりと支えることができない状態となっている状況下、船長が本船を発進させたことから、同乗者Aが、船尾方に落水し、本船のジェット噴流を下半身開口部付近に受けて負傷したものと考えられる。

<p>理解した上で、次に示す、同乗者の安全確保を確実に行うこと。</p> <ul style="list-style-type: none">① 落水時のジェット噴流による負傷防止のため、同乗者に体を保護するウェットスーツボトム等厚くしっかりした丈夫な布の保護衣を必ず着用させる。② 同乗者に着席姿勢にかかる注意事項を理解させ、安全な着席状態であることを確認した上で発進する。 <p>(2) 船舶所有者は、水上オートバイを中古で購入する際、取扱説明書及び船体に貼付されている警告ラベルに記載されているジェット噴流による負傷及びウェットスーツボトム等の着用についての情報を必ず確認すること。</p>
--	---

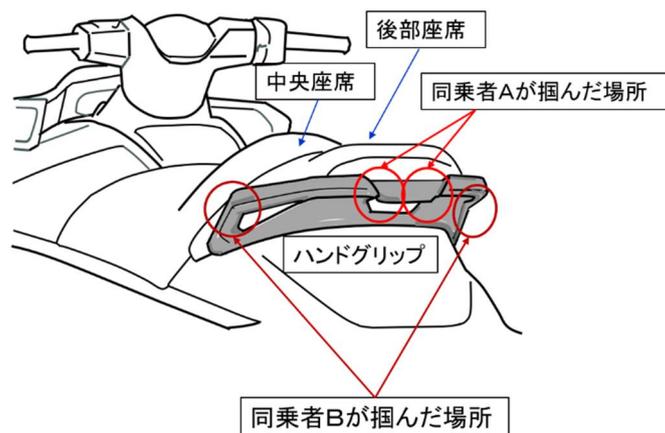
図2 同乗者A及び同乗者Bが掴んだハンドグリップの場所
(本船を左舷後方から見た図)

同乗者Aは、本船に移乗した後、後部座席に着席し、僚船乗船時と同様にハンドグリップの船首側部分を掴もうとしたものの、同乗者Bが既に同部分を両手で掴んでおり、他に掴む所がなかったことから、ハンドグリップの船尾側部分を両手で掴んだものと考えられる。

その際、同乗者Aは、ハンドグリップの掴める場所が狭く、両腕が後ろに回る不安定な姿勢となっており、体をしっかりと支えることができず、焦りを感じていたものと考えられる。
