船舶事故調査報告書

令和7年11月26日
 運輸安全委員会（海事専門部会）議決
 委員 伊藤 裕 康（部会長）
 委員 上野 道 雄
 委員 高橋 明 子

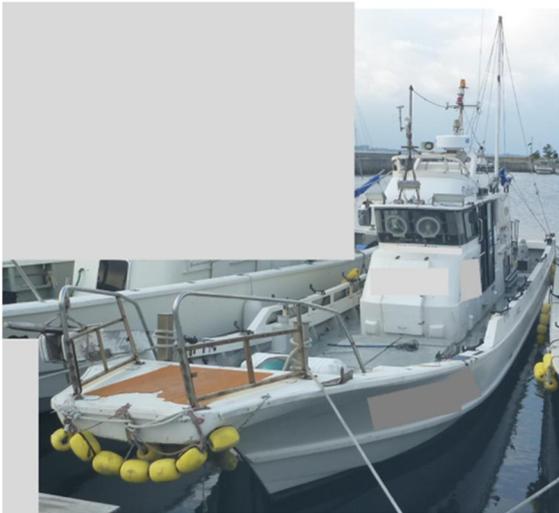
写真1 係留中のA船（本事故後に左舷船首方から撮影）

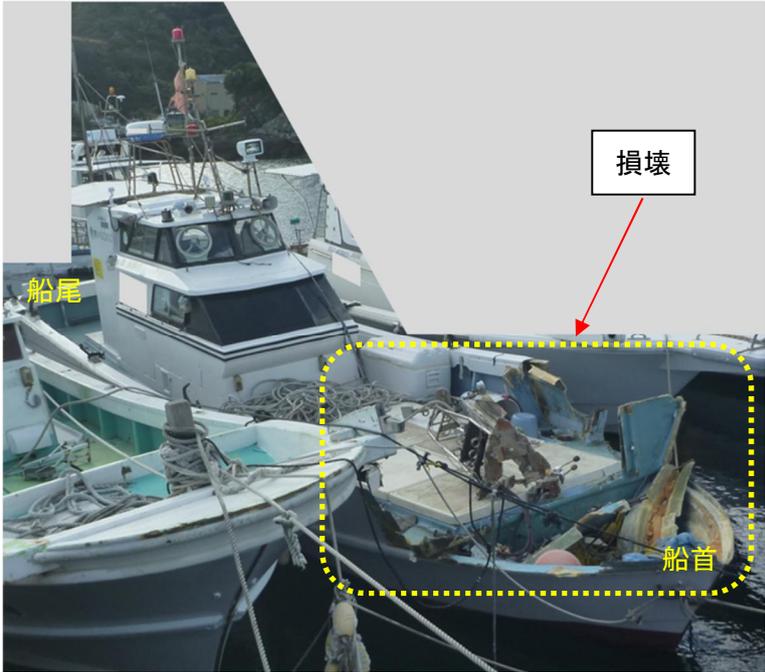
</div> <p>写真2 B船の損傷状況(本事故後に右舷船首方から撮影)</p>
気象・海象	<p>気象：天気 晴れ、風向 北北東、風力 2、視界 良好 海象：海上 平穏、潮汐 上げ潮の初期 日出時刻：05時44分頃 太陽の高度及び方位：高度 約5.5°、真方位 約075.7°(いずれも06時15分頃)</p>

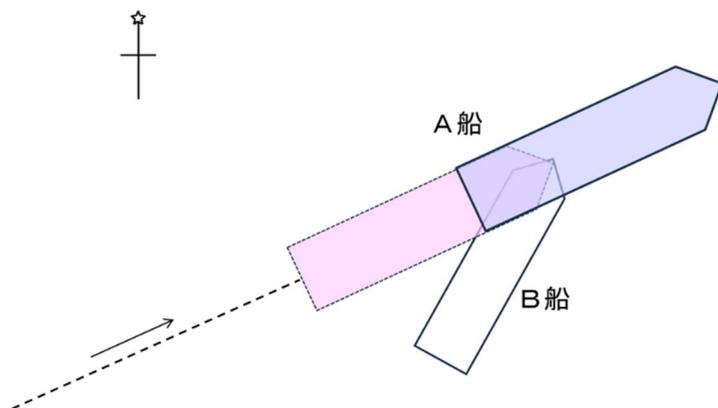
船長Bは、A船の操舵室窓が船首部に隠れてほとんど見えなかったため、A船の操舵者がB船に気付いていないと思い、衝突を避けようと、B船を発進させて右舵を切ったが間に合わず、A船船首部とB船左舷船首部とが衝突した。（図1～図3参照）

図1 A船及びB船の衝突状況（推定）

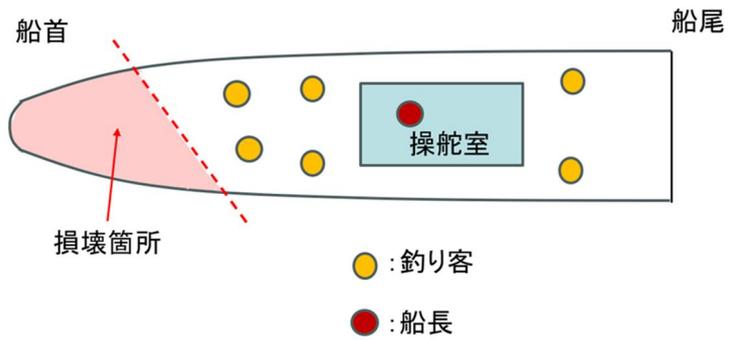
図2 衝突時のB船乗船者の位置

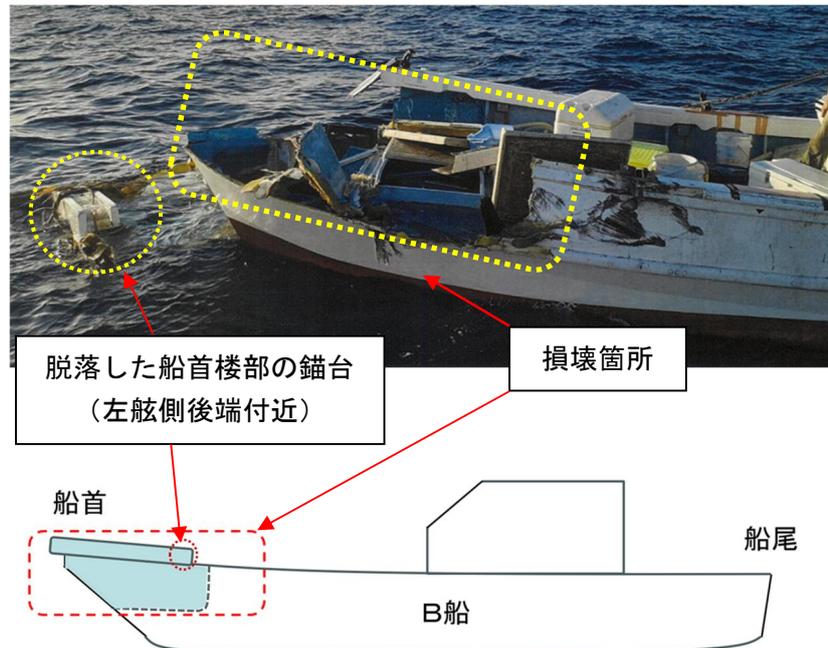
図3 衝突後のB船船首部の状態 (船長B提供)

船長Bは、B船船首部が大きく損壊し、操縦装置の配線などが切損しているのを認めた。
