## 船舶事故調査報告書

令和7年11月5日  
 運輸安全委員会（海事専門部会）議決  
 委員 伊藤 裕 康（部会長）  
 委員 上野 道 雄  
 委員 高橋 明 子

<b>事故種類</b>	火災
<b>発生日時</b>	令和6年9月11日 22時24分頃
<b>発生場所</b>	沖縄県石垣市石垣港浜崎町地区B岸壁 石垣港西防波堤灯台から真方位046°480m付近 （概位 北緯24°20.3′ 東経124°08.6′）
<b>事故の概要</b>	巡視船あまぎは、係留中、機関室で火災が発生した。 あまぎは、1号発電機原動機の燃料こし器の焼損等を生じた。
<b>事故調査の経過</b>	令和6年9月12日、本事故の調査を担当する主管調査官（那覇事務所）を指名した。 なお、後日、1人の地方事故調査官を新たに指名した。 原因関係者から意見聴取を行った。
<b>事実情報</b> 船種船名、総トン数 船舶番号、船舶所有者等 L×B×D、船質 機関、出力、進水等	巡視船 あまぎ、1,320トン 141146、国土交通省 89.35m×11.00m×5.00m、鋼 ディーゼル機関4基、14,760kW（合計）、平成21年10月 発電機原動機：ディーゼル機関2基、982kW（合計）、回転数毎分1,800、6気筒、ボア155mm、使用燃料A重油、平成21年4月機関製造 （写真1 参照）

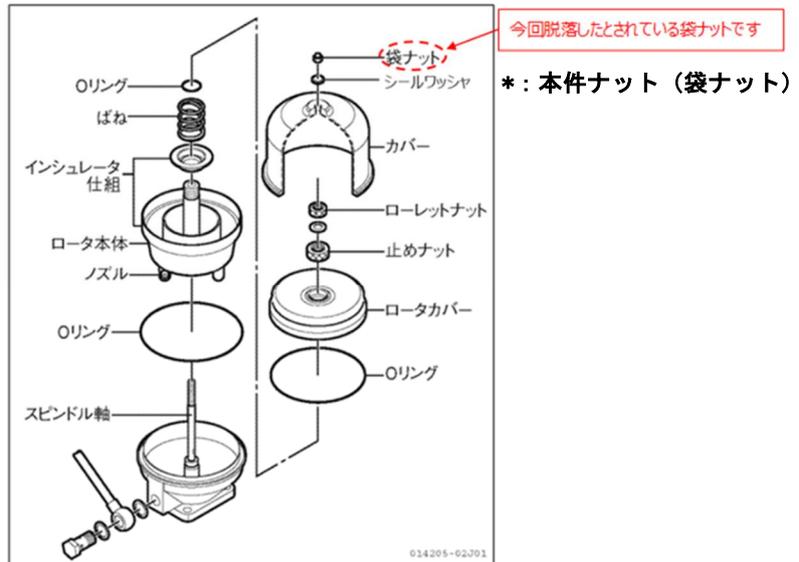
図 2 - 1 本件こし器構造図 (発電機原動機製造会社提供)

潤滑油遠心こし器（以下「本件こし器」という。）は、本件こし器本体中心部にスピンドル軸があり、同軸に回転運動するローター本体中心部を通してローター本体を組立て、本件こし器本体下部に収め、スピンドル軸に上部カバーを被せ、同軸上端部に袋ナット（以下「本件ナット」という。）を取り付けて締め込み、上部カバーを本件こし器本体下部に押さえ込むようにして、潤滑油が外部へ漏えいしないようになっていた。

本件ナットは、スチール製であり、スピンドル軸上端部へ取り付けて締め込む際、スチールにゴムを巻いたシールワッシャと合わせて締め付けるようになっていた。

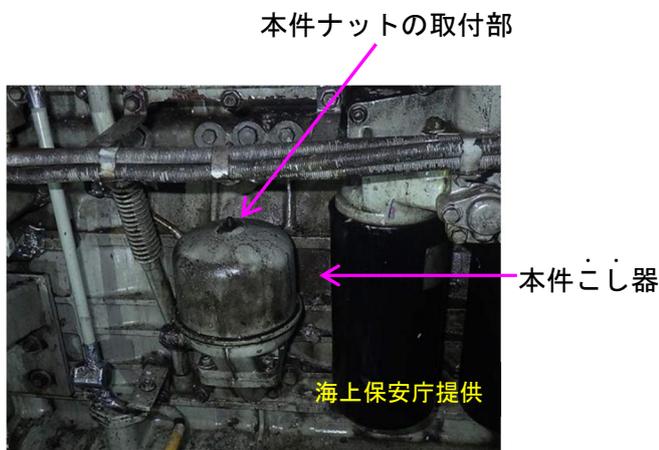
図 2 - 4 本件こし器（本事故後）

本件こし器は、本事故後、本件ナットが脱落した状態で、上部カバーの表面に潤滑油が付着しているのが確認された。(図2-3、図2-4参照)

発電機原動機製造会社担当者によれば、本件ナットは、長期の連続使用した場合、経年使用によるねじ部の崩れや座面の劣化、袋部分の内部損傷等により、本件ナットの破損等の発生も考えられるが、本事故後、本件ナットが、脱落したまま発見されていないので、破損等の確認ができなかった。

本件ナットは、経年劣化によるねじ部の崩れや座面の劣化、袋部分の内部損傷等により、本件ナットの破損等が発生し、本件ナットの締付け力が低下して緩みが生じたものと考えられる。

本件ナットは、これまで船体振動を受けても緩むような異状はなく、前記(3)及び(4)に記述したように、一連の船体及び機関の振動並びに本件ナットの経年使用による破損等の発生が複合的に関与し、本件ナットの締付け力が低下して緩みが生じ、脱落した可能性があると考えられる。しかしながら、本事故後、本件ナットを発見することができず、本件ナットの状態を確認できなかったため、本件ナットの状況、本件ナットの締付け力低下の状況及び脱落に至った状況を明らかにすることができなかった。

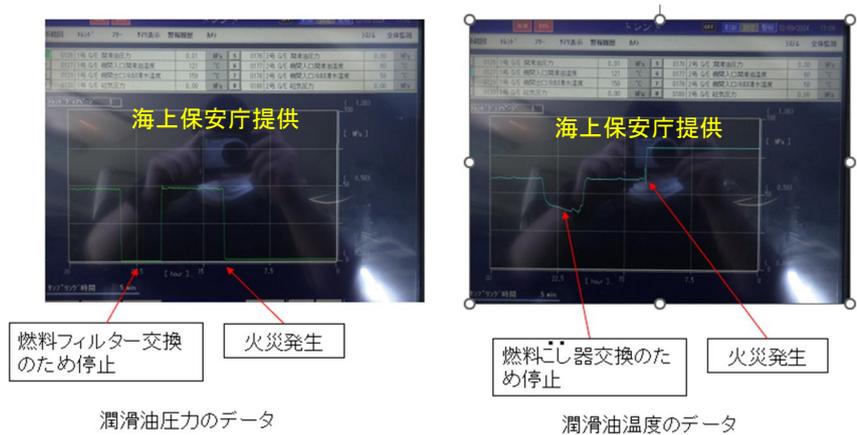
図3 機関監視装置モニター画面（1号発電機原動機運転時の記録）

本船の機関監視装置の記録によれば、1 号発電機原動機の潤滑油圧力及び温度の変化は、本事故当時、図 3 に示すとおり、本事故発生までは通常の運転状態の数値を示し、本事故発生前後に、圧力が急激に低下して約 0.01 MPa を表示し、温度が急激に上昇して機関入口の温度が約 121℃ を表示していた。（図 3 参照）

1号発電機原動機の機関保護装置は、潤滑油圧力低下に伴い、非常停止の警報を発報していることから、潤滑油圧力が0.25 MPa未満に低下したことを検知していた。また、本事故後の本件作動確認の結果、機関保護装置の作動に異状は認められなかった。

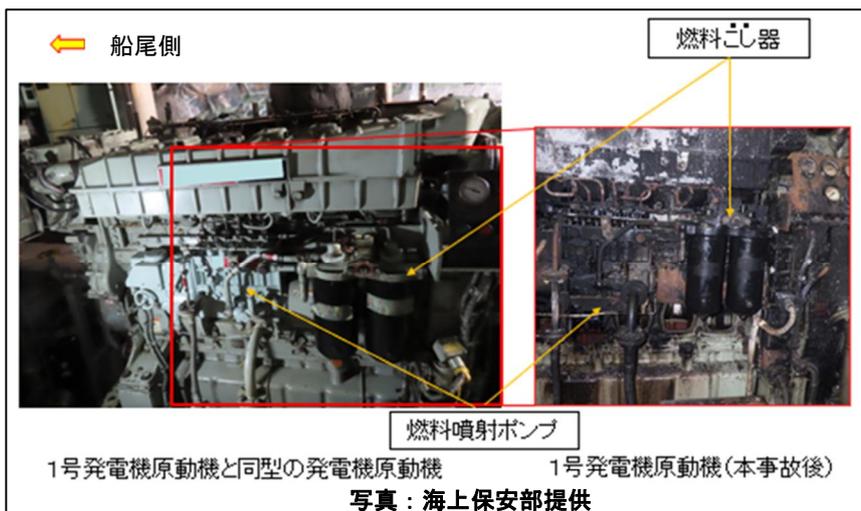
図4 1号発電機原動機右舷側の焼損等の状況

- ① 1号発電機原動機右舷側に取り付けてある燃料こし器2個が激しく焼損及び変形していた。また、同器の船尾側にある燃料噴射ポンプ側面の燃料送油管を固定するボルトが緩んでいた。（図4参照）

③ 1号発電機原動機から発生した炎は、右舷側側壁付近にある本件減圧弁が損傷して漏えいした高圧空気を受け、クランクケースの右舷側に一気に広がり、燃料こし器及び同機船首側等に延焼した。
