船舶事故調査報告書

事故種類	衝突
発生日時	令和7年1月20日 06時35分頃
発生場所	秋田県男鹿市北浦漁港 北浦港第1防波堤灯台から真方位034°530m付近 （概位 北緯39°58.0′ 東経139°47.5′）
事故の概要	漁船第三千勝丸 ^{せんしやう} は、北北西進中、また、漁船高丸 ^{たか} は、漂泊して揚網作業中、両船が衝突した。 高丸は、船長が負傷し、右舷中央部外板の亀裂等を生じ、また、第三千勝丸は、右舷船首部外板の擦過傷等を生じた。
事故調査の経過	令和7年1月24日、本事故の調査を担当する主管調査官（仙台事務所）を指名した。 なお、後日、1人の地方事故調査官を新たに指名した。 原因関係者から意見聴取を行った。
事実情報 船種船名、総トン数 船舶番号、船舶所有者等 L×B×D、船質 機関、出力、進水等	A 漁船 第三千勝丸、4.9トン AT3-8822（漁船登録番号）、個人所有 11.75m（Lr）×3.18m×1.01m、FRP ディーゼル機関、341.00kW、平成6年11月22日 第211-13575号（船舶検査済票の番号） B 漁船 高丸、1.73トン AT3-5265（漁船登録番号）、個人所有 7.08m（Lr）×1.72m×0.65m、FRP ガソリン機関、60kW（動力漁船登録票による）、昭和51年 4月7日
乗組員等に関する情報	A 船長A 61歳 一級小型船舶操縦士・特殊小型船舶操縦士・特定 免許登録日 昭和62年10月6日 免許証交付日 令和4年3月2日 （令和9年10月5日まで有効） B 船長B 78歳 二級小型船舶操縦士・特殊小型船舶操縦士・特定 免許登録日 昭和51年7月9日 免許証交付日 令和4年12月21日

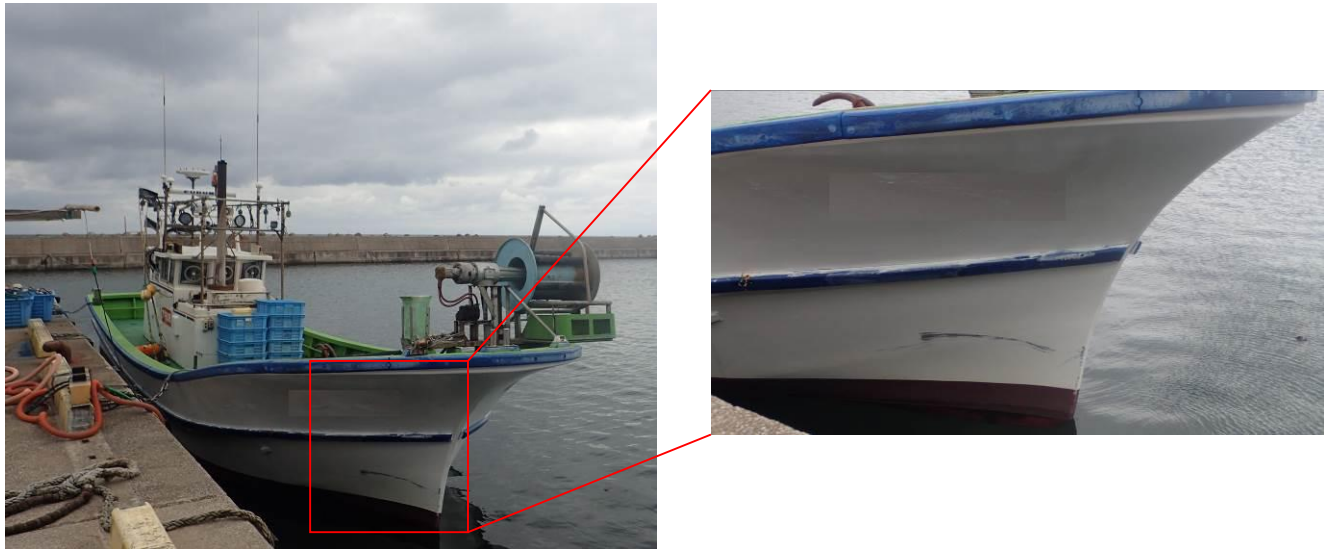
写真1 A船の損傷状況

(令和10年5月15日まで有効)
死傷者等	A なし B 重傷 1人(船長B)
損傷	A 右舷船首部外板及び船首部船底外板に擦過傷及び塗膜剝離 B 右舷中央部外板及び左舷側外板に亀裂及び破口、揚網機の脱落等(全損)
気象・海象	気象：天気 晴れ、風 ほとんどなし、視界 良好 海象：海上 平穏 日出時刻：06時58分頃
事故の経過	<p>A船は、船長Aほか1人が乗り組み、法定灯火を表示し、レーダー及びGPSプロッターを作動させ、刺し網漁の目的で、令和7年1月20日06時30分頃に北浦漁港北方沖の漁場に向けて同漁港を出航した。</p> <p>船長Aは、A船が北浦漁港の第4防波堤東端と第6防波堤北端との間を通過した後、漁場に針路を向ける際、事故発生場所付近の海域には慣れていて、ふだん操業を行っている他船を見掛けたことがなかったので、目視により船首方を一目見ただけで前路に他船はいないと思った。</p> <p>A船は、船長Aが操舵室左舷側に置いている脚立に腰を掛けて操船に当たり、徐々に速力を上げながら約13～14ノットの対地速力で手動操舵により北北西進した。</p> <p>船長Aは、レーダー画面を見ることなく、時折GPSプロッターの画面を見ながら針路及び速力を保持していたところ、06時35分頃、何かに衝突したような衝撃を受けたので、船外を確認したところ、A船がB船と衝突していた。</p> <p>船長Aは、救命胴衣を着用して海面上に浮いていた船長Bを乗組員と一緒に船上に引き揚げるとともに、僚船に漁業無線を通じて本事故の発生を知らせた。</p> <p>船長Aは、現場に来援した僚船に船長Bを移乗させた後、A船を帰港させた。</p> <p>B船は、船長Bが1人で乗り組み、刺し網漁の目的で、06時25分頃に北浦漁港を出航し、同漁港の第4防波堤の北方650m付近の漁場に向かった。</p> <p>船長Bは、漁場に到着した後、船首を東方に向けて、機関を中立として漂泊し、左舷船首部に設置している揚網機付近に立って、東西方向に設置していた刺し網の西端の目印であるボンデンを引き揚げる作業を開始し、続いて揚網作業を行っていたところ、他船の機関音が聞こえた。</p> <p>船長Bは、機関音が聞こえた右舷方を見たところ、B船に向かってくる他船を認め、船体の形状などから顔見知りの船長Aが乗るA船と</p>
