船舶事故調査報告書

令和7年11月5日

運輸安全委員会（海事専門部会）議決

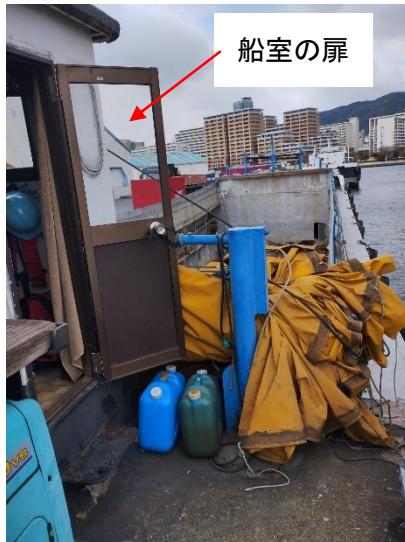
<p>作業員Cが見当たらなかつたので作業員Cが落水したと思い、本事故の発生を船長A及び運航会社（以下「D社」という。）担当者に連絡した。</p> <p>D社担当者は、本事故の発生を118番通報した。</p> <p>船長Aは、B船とのえい航索を放し、A船を操船して航行経路上の搜索を開始した。</p> <p>作業員Cは、海上保安庁（巡視船2隻、航空機1機）、兵庫県警察（警備艇2隻）、大阪府警察（警備艇1隻）、堺市消防局（消防艇1隻）及びD社手配による船舶（計7隻）による海上及び海中搜索が行われたが発見されず、19日専従搜索が打ち切られて行方不明となつた。</p> <p>作業員Cは、3月12日神戸空港南南西方沖で救命胴衣を着用していない状態でのり網に漂着しているところを発見され、後日、司法解剖の結果、短時間の溺死、死亡時期が1月中旬と検案された。</p> <p>（付図1 事故発生経過概略図）</p>
その他の事項	<p>(1) D社が運航するはしけの状況</p> <p>D社所有のはしけが4隻及び個人所有のはしけが3隻（B船及びC船を含む）の計7隻あり、最長約16時間えい航されることもあり、シャワー、トイレ、冷蔵庫等が設置されているはしけもあったが、B船及びC船にはシャワー及びトイレが設置されていなかった。</p> <p>(2) C船の状況</p> <p>航海灯は、新港東埠頭離岸時に点灯していたが、助松埠頭着岸時、消灯しており、船室内に設置されていたスイッチはオフになっていた。</p> <p>船室は、助松埠頭着岸時、扉が開いた状態で、室内にふだん着用している膨張型の救命胴衣、携帯電話等が置かれており、作業員Cの靴はなく、石油ストーブが燃焼中であった。また、船体に衝突痕などの損傷は認められなかった。</p> <p>船室の扉は右舷側にあり、甲板デッキからブルワーカーまでの高さは、両舷側が36cm、船尾側が約40cmで、ブルワーカーの幅が約25cmであった。</p> <p>（写真2、写真3 参照）</p>

写真2 船室扉付近の状況

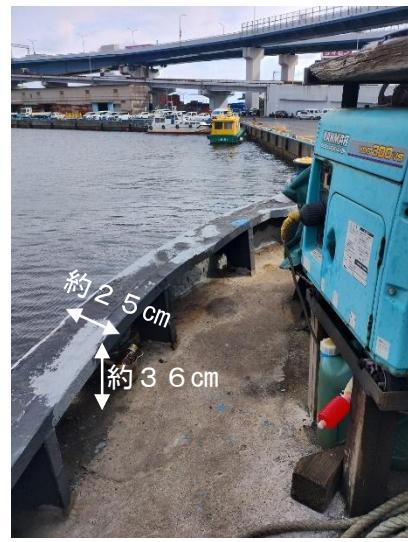
写真3 右舷船尾甲板の状況

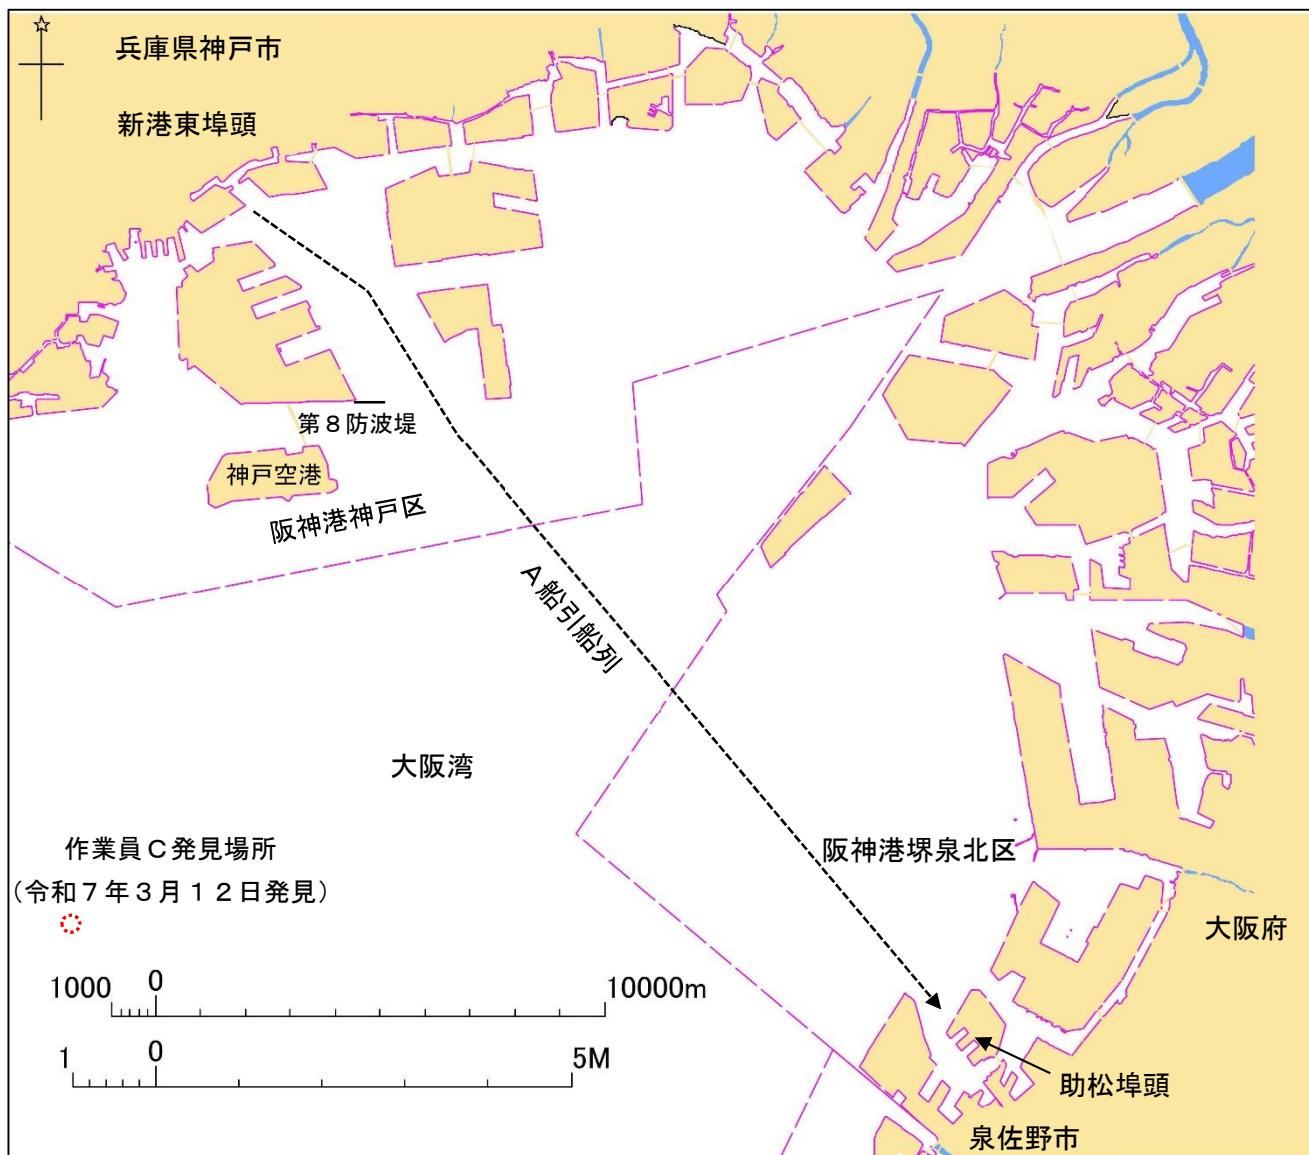
付図1 事故発生経過概略図

作業員Cは、1月17日05時20分頃B船とC船とのえい航索を伸ばしたことを作業員Bによって確認されているが、A船引船列が助松埠頭に着岸した後の09時35分頃C船は無人であったことから、この間において落水したものと考えられる。
