## 船舶事故調査報告書

令和7年11月5日

運輸安全委員会（海事専門部会）議決

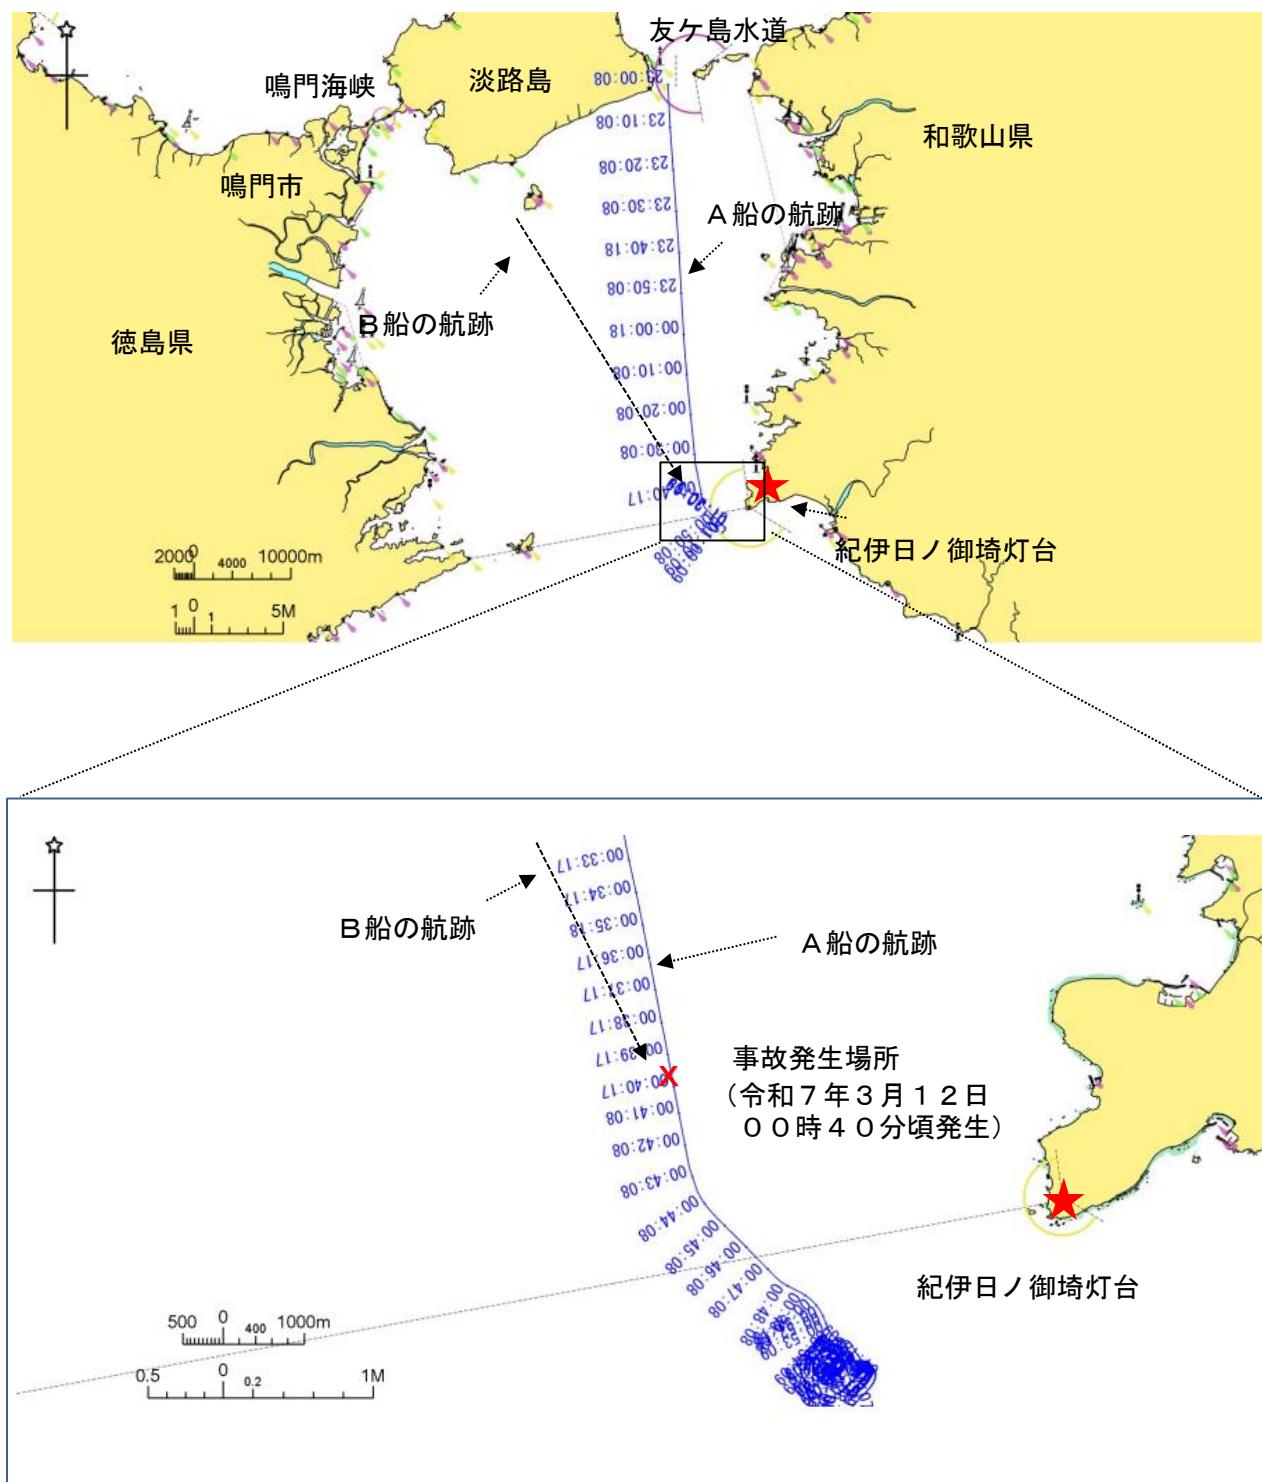
付図1 事故発生経過概略図

<p>舵スタンドにある自動操舵装置を操作し、針路を169°とした。</p> <p>航海士A<sub>2</sub>は、00時35分頃、初めて目視で右舷船首約70°600m付近にB船を認め、航海士A<sub>1</sub>及び航海士A<sub>3</sub>に報告し、航海士A<sub>3</sub>とレーダー画面を見ながらB船の航跡をプロットしてB船の動静を確認したものの、B船の動静を正確に把握できず、B船を同航船と判断し、レーダーの物標追尾機能（Target Tracking、以下「TT」という。）を使用してB船の針路及び速力を確認しなかった。</p> <p>航海士A<sub>2</sub>は、B船の動静を航海士A<sub>3</sub>に相談したとき、同航船で衝突する危険性はないと聞いたので、そのままの針路及び速力で操船を続けた。</p> <p>航海士A<sub>1</sub>及び航海士A<sub>3</sub>は、レーダーと目視でB船の存在を確認したとき、同航船であり、A船がB船を追い抜いていくと思い込み、全く衝突の危険を感じず、また、B船以外にA船の航行の支障となる他船を認めなかつたので、航海士A<sub>2</sub>を操舵室に残し、私物を取りに操舵室を離れた。</p> <p>航海士A<sub>2</sub>は、操舵室に1人残されたとき、不安に思ったが、自分の上の立場にいる者に意見を述べることに気後れし、航海士A<sub>1</sub>及び航海士A<sub>3</sub>に、単独で当直に就くことが不安である旨を申し出ことができなかつた。</p> <p>航海士A<sub>2</sub>は、ベアリングを測るなどして衝突のおそれを判断しないままB船の動静に注意を向けていたものの、B船の接近にどう対処して良いか分からぬまま同じ針路及び速力で操船を続け、至近となったB船から投光器の光を照射されて気が動転し、避航動作をとることができず、00時40分頃にA船の右舷船尾部とB船の左舷船首部とが衝突した。</p> <p>航海士A<sub>1</sub>は、操舵室に戻ったとき、右舷至近にB船を視認して衝突する直前であり、どうすることもできなかつた。</p> <p>船長Aは、自室で休憩中、衝撃を感じて直ちに昇橋し、航海士A<sub>1</sub>及び航海士A<sub>2</sub>に状況を聞いてA船とB船とが衝突したことを確認し、直ちに主機を中立とした。</p> <p>船長Aは、昇橋してきた乗組員にA船の損傷状況の調査を命じ、海上保安庁に本事故の発生を通報するとともに、A社の運航責任者に本事故の状況を報告しようとしたが、連絡に手間取り、ようやく01時20分頃B船に国際無線電話（VHF）で連絡を取つた。</p> <p>A船は、海上保安庁の指示により、その場に停泊し、来援した巡視船に先導され、09時50分頃に和歌山下津港下津区に着岸し、日本海事協会の検査員による調査の結果、航行に支障なしとの判断に基づき、18時50分頃に同港を出航して13日21時10分頃に京浜港横浜区に入港し、荷揚げを行つた。</p>

<p>A船は、その後、3月24日広島県尾道市所在の造船所に入渠した。</p> <p>B船は、船長B及び航海士Bほか3人が乗り組み、コンテナ35T EUを積載し、法定灯火を表示して、レーダー（コースアップ、6Mレンジ、オフセンターにより前方が約9M映る状態）及びGPSプロッターを作動させ、11日06時50分頃に千葉県千葉港に向けて山口県徳山下松港徳山区を出航した。</p> <p>B船は、22時40分頃、徳島県鳴門市南東方沖で、航海士Bが船長Bから航海当直を引き継ぎ、GPSプロッター画面に表示された予定航路に沿って、針路約138° 速力約11.3knで自動操舵により日ノ御崎西方沖に向け航行していた。</p> <p>航海士Bは、23時40分頃、レーダーのレンジを広くして周囲の船舶の状況を確認したところ、左舷船尾方約10Mに友ヶ島水道から日ノ御崎方面に向かって南進するA船を認め、A船の動静をプロットして確認したところ、A船が針路約175° 速力約13.5knであり、B船の船首方を通過すると思い衝突の危険を感じず、また、B船の航行に支障となるような他船を認めなかった。</p> <p>航海士Bは、GPSプロッター画面に表示されていた予定航路のとおり航行することとし、12日00時10分頃に再びレーダーでA船の位置を確認したところ、A船とB船との方位間に方位変化はなく、距離が約5Mになったことを確認したが、この時も約30分前に確認したA船の動静を信じ込み、A船がB船の船首方を通過すると思っていた。</p> <p>航海士Bは、00時10分頃レーダーでA船との相対位置を確認したのち、目視でA船を確認し、レーダーによる監視を継続して行わなかつたので、A船が00時32分頃に反航船を避けるために左舵を取ったことに気付いていなかった。</p> <p>航海士Bは、A船がB船の左舷方をB船の針路と交差するように針路差約30°で南進しており、B船が海上衝突予防法上の針路保持船であることにとらわれ、危険を感じるまで針路を保持し、また、右舷船首約10° 約3Mに反航船を認めていたので、右舵を取ることを躊躇していた。</p> <p>航海士Bは、A船が次第に接近してきたが、いずれA船がB船を避けると思い、針路及び速力を保持した。</p> <p>しかし、B船が更に接近してきたので、危険を感じてA船に注意喚起のために投光器の光を照射し、慌てて右舵を取ったが間に合わず、00時40分頃B船とA船とが衝突した。</p> <p>船長Bは、自室で休憩中に衝撃を感じて直ちに昇橋し、航海士Bに確認したところ、A船と衝突した旨の報告を受け、主機を中立とし、昇橋してきた乗組員全員にB船の損傷状況の調査を命じ、海上保安庁</p>

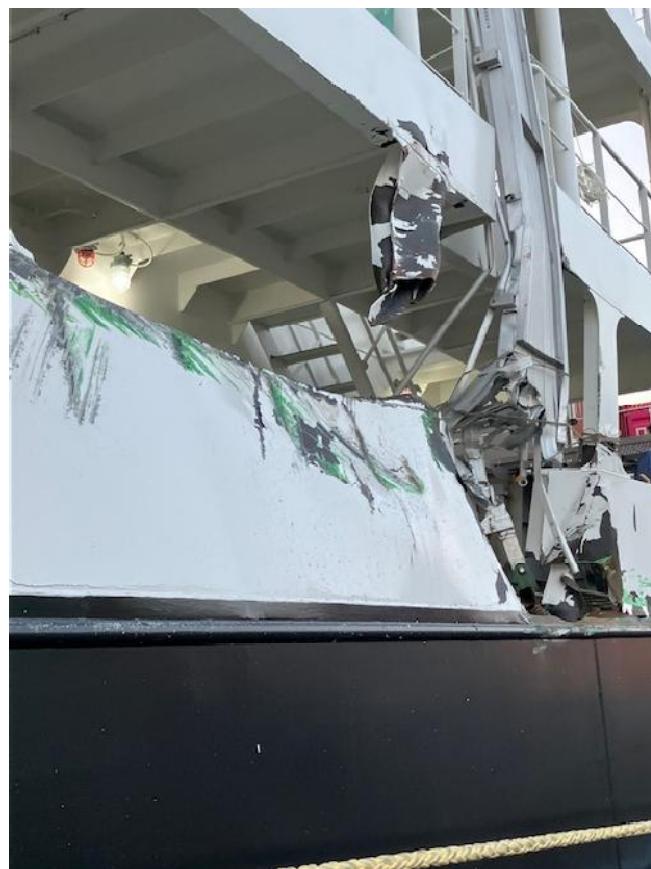
<b>事故種類</b>	衝突
<b>発生日時</b>	令和7年3月12日 00時40分頃
<b>発生場所</b>	和歌山県日高町日ノ御崎西北西方沖 紀伊日ノ御崎灯台から真方位285° 2.6海里（M）付近 (概位 北緯33° 53.6' 東経135° 00.5')
<b>事故の概要</b>	コンテナ船清浦丸は、南南東進中、また、貨物船旭洋丸は、南東進中、両船が衝突した。 清浦丸は、右舷船尾部外板に凹損等を生じ、また、旭洋丸は、左舷船首部外板に凹損等を生じた。
<b>事故調査の経過</b>	令和7年3月10日、本事故の調査を担当する主管調査官（神戸事務所）を指名した。 なお、後日、1人の地方事故調査官を指名した。 原因関係者から意見聴取を行った。
<b>事実情報</b>	A コンテナ船 清浦丸、2,524トン 144581、鈴与海運株式会社（A社） 111.62m×17.80m×8.40m、鋼 ディーゼル機関、3,309kW、令和5年8月  B 貨物船 旭洋丸、499トン 140423、旭洋海運株式会社（B社） 75.50m×12.30m×7.00m、鋼 ディーゼル機関、1,471kW、平成18年11月
<b>乗組員等に関する情報</b>	A 船長A 42歳 四級海技士（航海） 免許年月日 平成15年3月26日 免状交付年月日 令和5年3月24日 免状有効期間満了日 令和10年3月25日  航海士A <sub>1</sub> 36歳 四級海技士（航海） 免許年月日 平成22年3月30日 免状交付年月日 令和7年1月16日 免状有効期間満了日 令和12年3月29日  航海士A <sub>2</sub> 20歳

写真2 A船の損傷状況

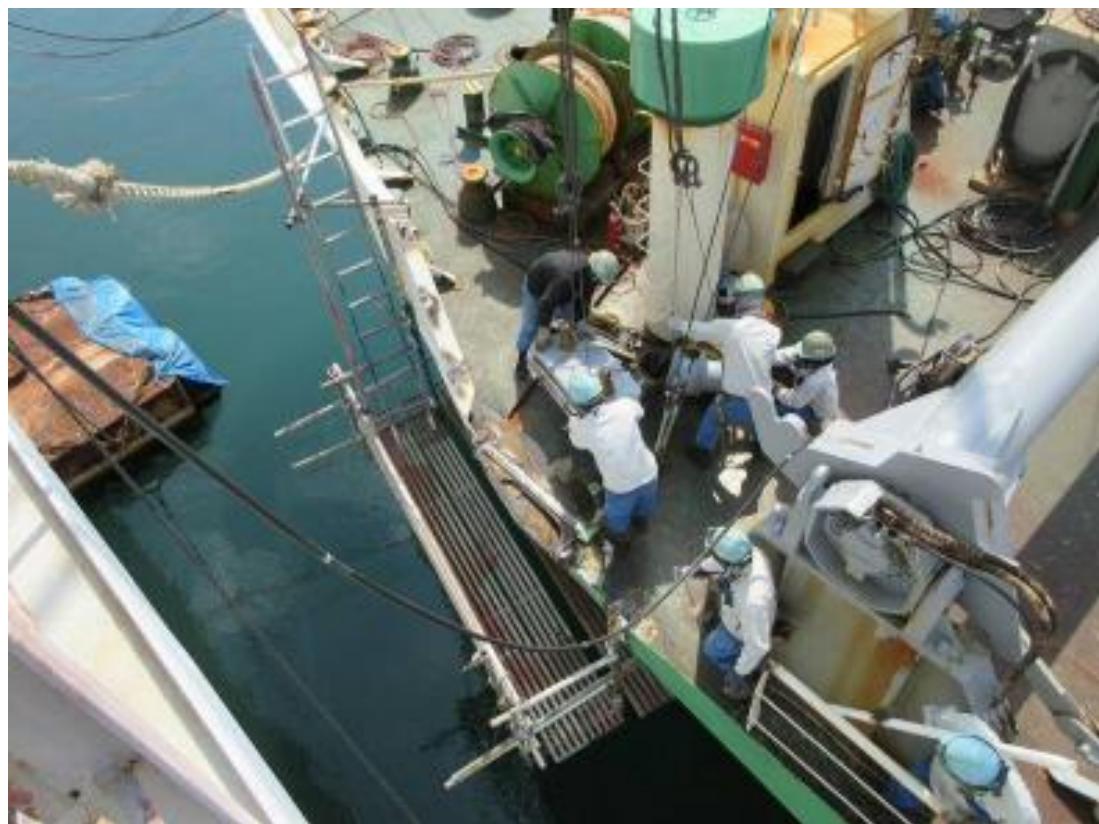
写真4 B船の損傷状況
