船舶事故調査報告書

令和7年11月19日

運輸安全委員会（海事専門部会）議決

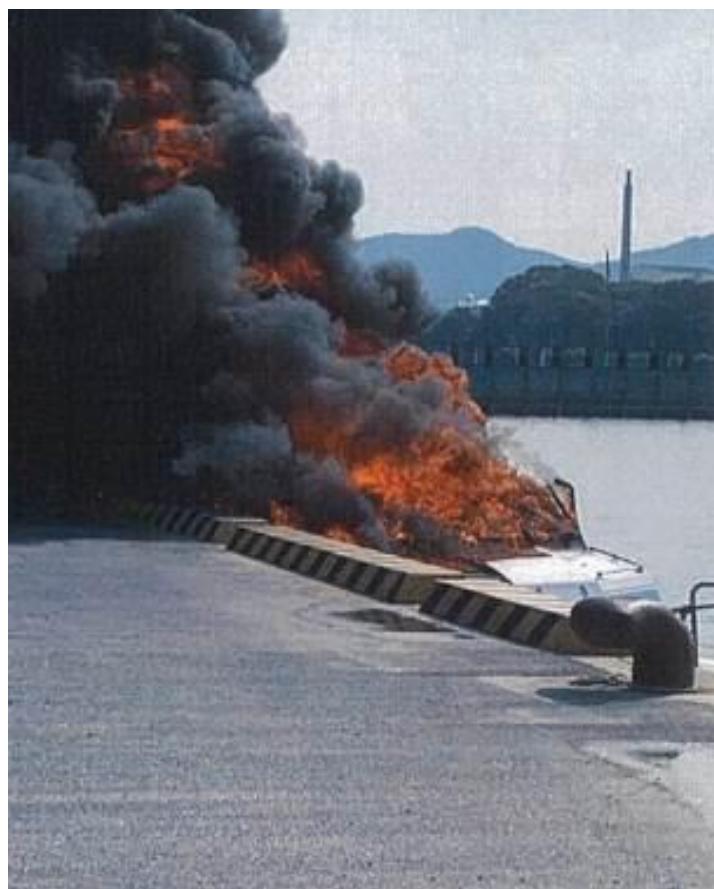
写真2 火災発生状況

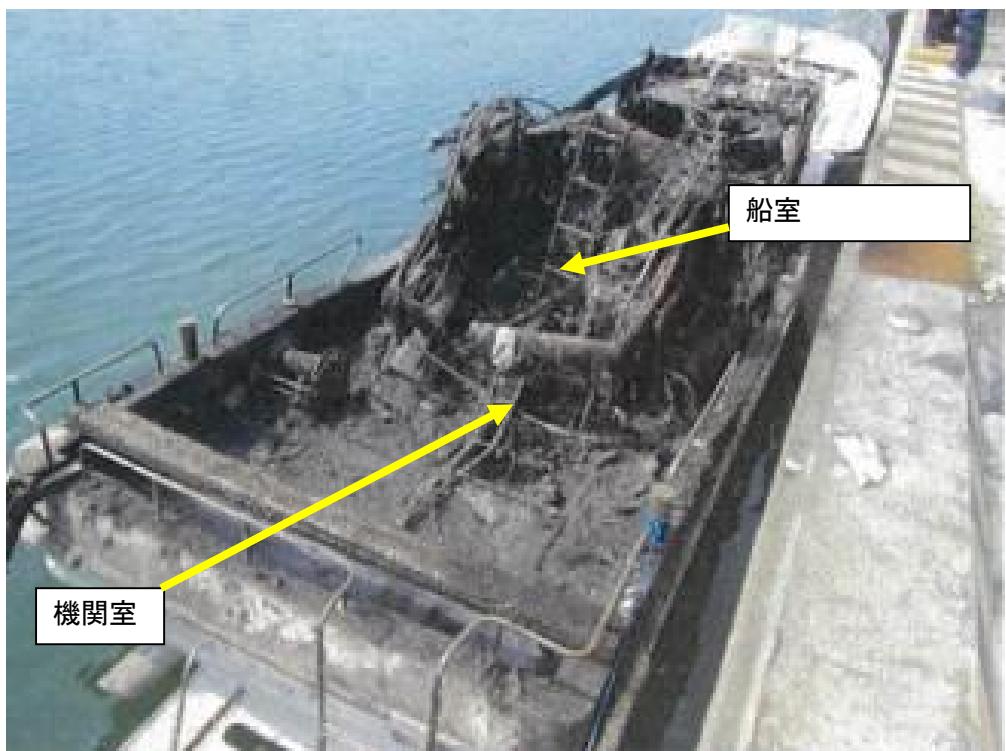
写真3 燃失状況

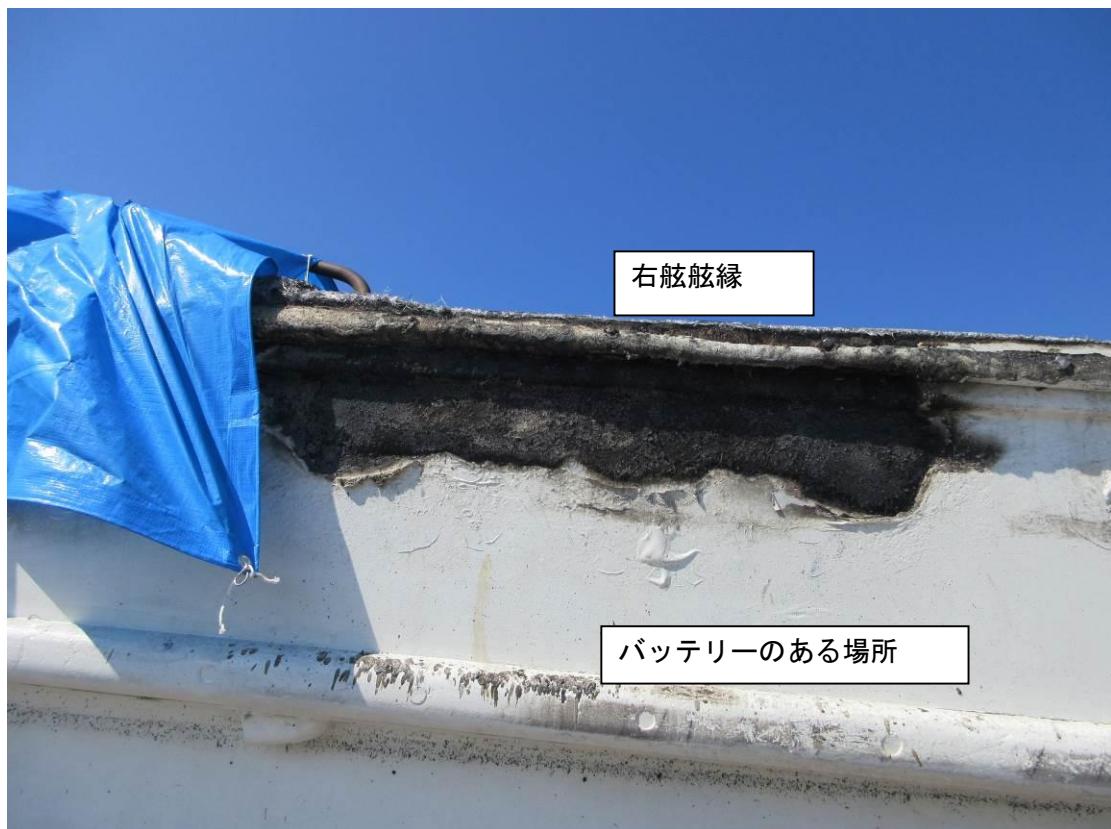
写真4 右舷側外部の状況

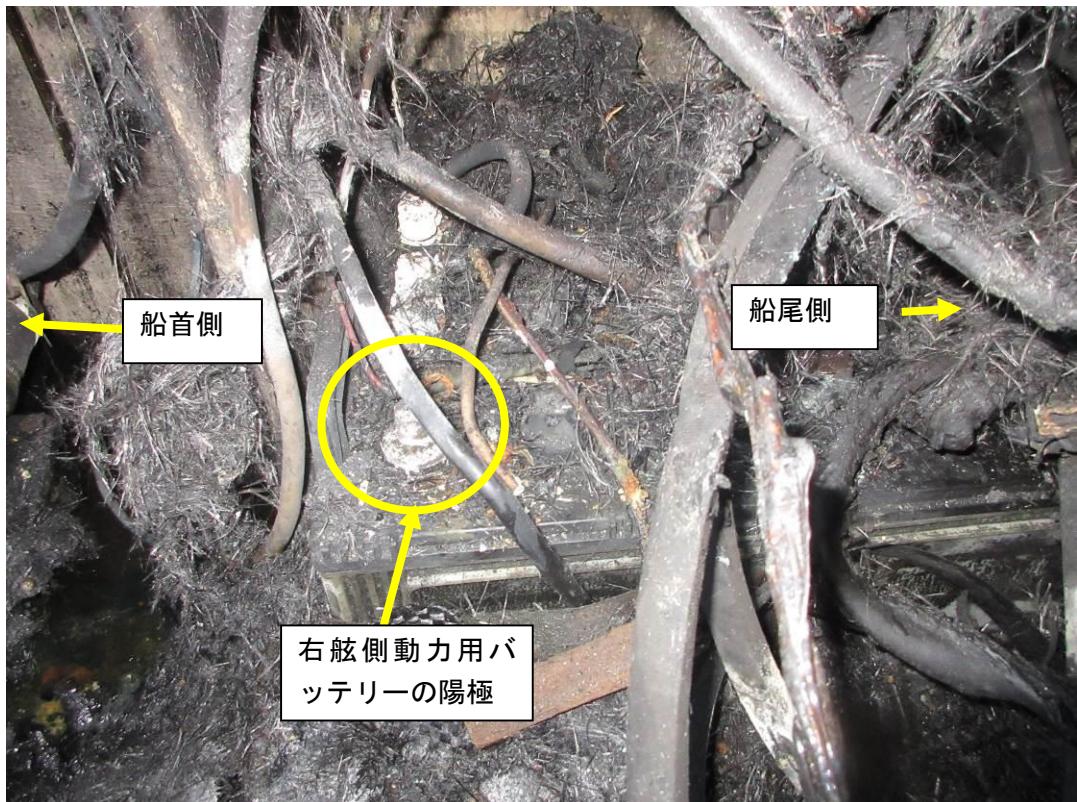
<p>(以下「本件端子」という。) が外れており、外れたケーブルに著しい焼損、溶融が認められたので、本事故は、本件端子が振動により外れ、陰極側と接触して火花が発生し、周囲の可燃部に引火して出火したものと推測された。</p> <p>船長は、電気設備の点検要領を知らず、出航前に本件端子の緩みを確認していなかった。</p> <p>一般社団法人日本船舶電装協会から発行されている小型漁船の電気系統の点検・整備マニュアルには、以下の注意事項が記載されている。</p> <p>(3) 接続端子は緩んでいませんか？</p> <p>○緩んだ端子は、恐ろしい電気火災を招きます。</p> <p>○緩んだ端子が主機関等で加振されると、電線と導体の接触する部位では、導体が離れるたびに火花が発生します。</p> <p>○この振動を受ける端子には断続電流が流れ、導体（銅の場合）が接触する部位に緑青（亜酸化銅：Cu_2O）を発生させます。この緑青は数[mA]の電流が流れても高熱を発生し、導体をも溶断するほどの高熱になるので火災の大きな要因になっています。</p> <p>(写真1 本船、写真2 火災発生状況、写真3 焼失状況、写真4 右舷側外部の状況、写真5 バッテリー端子の状況 参照)</p>
分析	<p>乗組員等の関与 あり</p> <p>船体・機関等の関与 あり</p> <p>気象・海象等の関与 なし</p> <p>判明した事項の解析</p> <p>本船は、赤穂港千鳥岸壁に着岸操船中、機関室後部の右舷側に設置された本件端子が振動等によって外れたことから、本件端子が陰極側と接触して火花が発生し、周囲の可燃物に引火したものと考えられる。</p> <p>船長は、電気設備の点検要領を知らず、出航前にバッテリーに結合された端子を点検していなかったことから、本件端子の緩みに気付かなかつたものと考えられる。</p> <p>本船は、自動拡散型消火器が機関室内の主機の両舷に1台ずつ装備されており、火災発生の際に作動したものの、機関室上方に飛び出し、消火に至らなかつたものと考えられる。</p> <p>船長は、炎のまわりが早かったことから、船室にある可搬式泡消火器を使用して消火活動を行つたものの、消火できなかつたものと考えられる。</p> <p>A社は、令和2年9月に本船の主機を換装した際、電気設備の整備を実施し、その際に異常を認めなかつたことから、それ以降電気設備の整備を実施しなかつたものと考えられる。</p>

原因	本事故は、本船が、赤穂港千鳥岸壁に着岸操船中、船長が、出航前

にバッテリーの端子を点検していなかったため、本件端子の緩みに気付かず、機関室後部の右舷側に設置された本件端子が振動等によって外れ、本件端子が陰極側と接触して火花が発生し、周囲の可燃物に引火したことにより発生したものと考えられる。
再発防止策	<p>今後の同種事故等の再発防止及び被害の軽減に役立つ事項として、次のことが考えられる。</p> <ul style="list-style-type: none"> ・ 船長は、電気設備の点検要領を習得し、出航前にバッテリーの各端子を点検し、緩みがないことを確認すること。 ・ 船舶所有者は、定期的にバッテリー等電気設備のメンテナンスを行い、良好な状態を保つこと。 ・ 船舶所有者は、法令により火災探知器等の設置が求められる船舶以外の小型船舶であっても、機関室に火災探知器を設置し、早期に火災を発見できるようにすることが望ましい。

写真5 バッテリーの陽極の状況
