## 船舶事故調査報告書

令和7年11月26日

運輸安全委員会（海事専門部会）議決

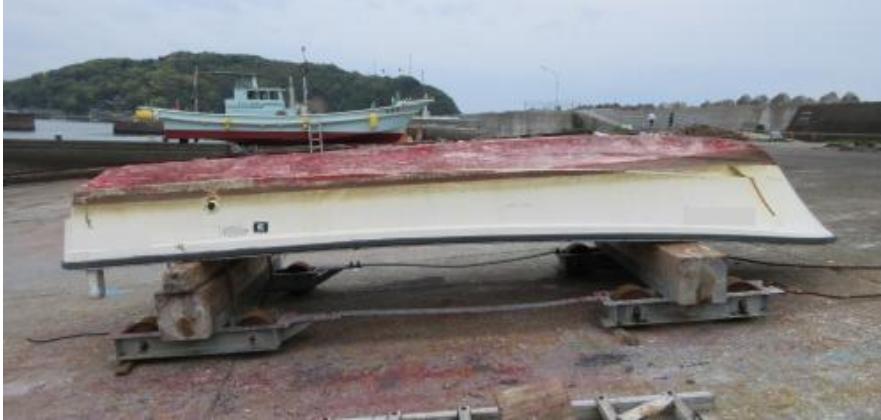
<p style="text-align: center;">写真1 本船</p> <p>(付図1 事故発生場所概略図 参照)</p>
その他の事項	<p>船長は、水深が約3mの浅い場所に刺し網を仕掛けていた。</p> <p>船長は、ふだん、右舷船尾部に座って船外機を操作しながら右舷側から手で刺し網を揚収していた。</p> <p>船長が行ういせえび漁の刺し網は、高さ約1.5mの網の上側に浮遊性のある浮子網が、下側に鉛を通した沈子網がそれぞれ接続されていた。刺し網の一束の長さは約50mで、2束連結して長さ100mとしたものを1張りとし、両端の索にボンデン（浮き球）が接続されていた。（図1参照）</p>

<p>図1は、刺し網の構造を示す図である。網は上下2層構造で、上層が浮子網（浮子）、下層が沈子網（沈子）である。左右の網の間隔は「約100m」、網の高さは「約1.5m」である。網の両端には「ボンデン」という浮き球が接続されている。</p> <p style="text-align: center;">図1 船長が行ういせえび漁の刺し網（1張り）</p> <p>船長はふだんから刺し網を7張り仕掛けていた。</p> <p>船長の家族は、後日、船長が仕掛けたままとなっている刺し網3張りを回収した。</p> <p>本船は、陸揚げされた際に船首部のタツが折損していた。船長の家族は、後日、本船の転覆場所付近の海底で本船のタツ、タツに巻かれた錨索、錨及び刺し網3張りを発見した。また、刺し網3張りが錨及び錨索に絡まって一塊の状態となっていた。</p> <p>船長の家族は、船長が仕掛けた残りの刺し網1張りを発見することはできなかった。</p> <p>船長の家族は、本船発見時、船体に衝突痕などの損傷を認めなかつた。また、周辺の波高が自身の身長よりもはるかに高く、約3mはあると感じた。</p>
