船舶事故調査報告書

事故種類	乗組員死亡																												
発生日時	不明（令和6年11月25日 午後（14時00分以降））																												
発生場所	不明（広島県尾道市因島椋浦港付近）																												
事故の概要	プレジャーボートアジサシが出航した後、船長が落水して溺死した。																												
事故調査の経過	令和7年1月30日、本事故の調査を担当する主管調査官（広島事務所）ほか1人の地方事故調査官を指名した。 原因関係者からの意見聴取は、本人が本事故で死亡したため、行わなかった。																												
事実情報	<p>船種船名、総トン数 プレジャーボート アジサシ、5トン未満（6.17m）</p> <p>船舶番号、船舶所有者等 271-30211 広島、個人所有</p> <p>L × B × D、船質 6.17m (Lr) × 1.77m × 0.75m、FRP</p> <p>機関、出力、進水等 ガソリン機関（船外機）、29.4kW、平成8年9月</p>																												
乗組員等に関する情報	<p>船長 76歳 二級小型船舶操縦士・特殊小型船舶操縦士・特定 免許登録日 昭和52年1月28日 免許証交付日 平成31年4月4日 (令和7年3月21日まで有効)</p>																												
死傷者等	死亡 1人（船長）																												
損傷	船底外板に破口及び亀裂、プロペラに欠損、船外機のスケグに欠損等																												
気象・海象	<p>気象：天気 曇り 船長発見場所の西南西方約4.9海里（M）に位置する生口島地域 気象観測所における観測値は、次のとおりであった。</p>

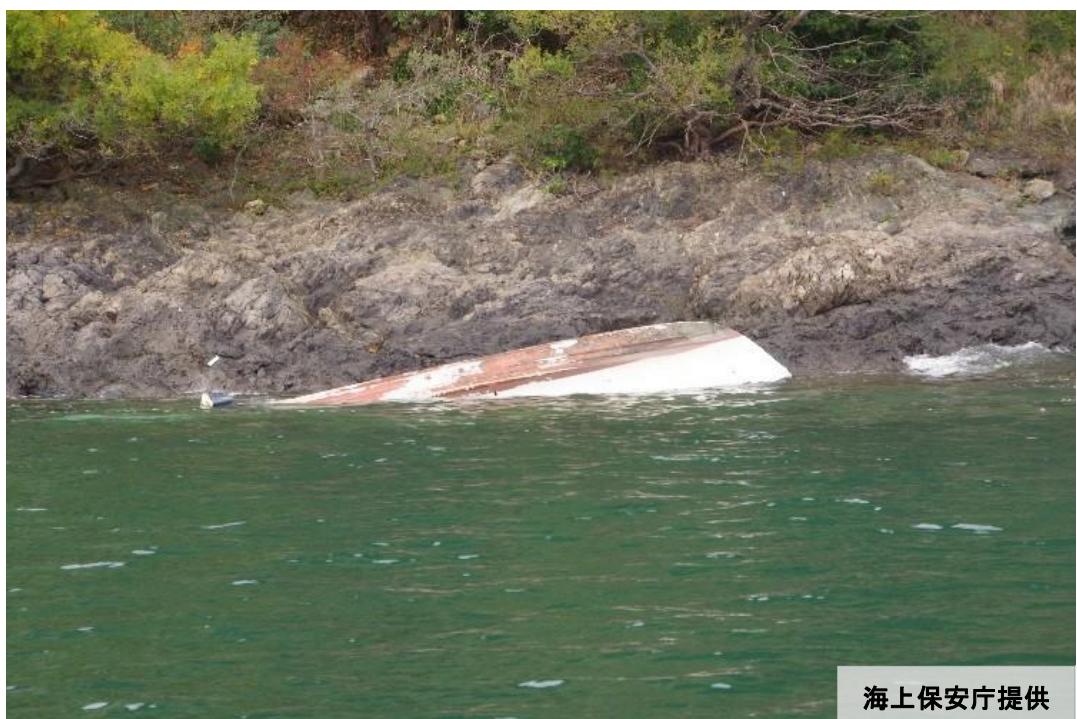
写真1 本船

<p>船長の救命胴衣は、首かけタイプの膨張式であった。</p> <p>本船の船体には、衝突痕はなかった。</p> <p>本船には、海面から船上に上がる際に使用する梯子などはなかった。</p>
分析	<p>乗組員等の関与 不明</p> <p>船体・機関等の関与 不明</p> <p>気象・海象等の関与 不明</p> <p>判明した事項の解析 船長の死因は、短時間での溺水であった。 船長は、吉和漁港を出航した後、25日14時00分頃知人に電話し、その後、船長の死亡推定時刻が25日午後であったことから、25日14時以降に溺死したものと考えられる。 船長は、本船の近くで漂流しているのを発見されたことから、本船から落水したものと考えられるが、目撃者がおらず、客観的な情報も得られなかつたことから、落水に至った状況を明らかにすることはできなかつた。</p>
原因	本事故は、椋浦港東方沖において、船長が本船から落水したことにより発生したものと考えられる。
再発防止策	<p>今後の同種事故等の再発防止及び被害軽減に役立つ事項として、次のことが考えられる。</p> <ul style="list-style-type: none"> ・小型船舶の船長は、暴露甲板上では常時適正な救命胴衣を着用すること。 ・小型船舶の船長は、定期点検に加えて、出航前に膨脹式救命胴衣の気室の布地及びガスボンベ等の点検を行い、不具合がある場合は速やかに修理、交換等すること。 ・小型船舶に1人で乗り組む船長は、防水型の携帯電話又は防水パックに入れた携帯電話を常に身に付け、緊急時の連絡手段を確保しておくこと。 ・小型船舶に1人で乗り組む船長は、落水した場合に備え、縄梯子等を船内に備え置くことが望ましい。
