船舶事故調査報告書

令和7年11月5日

運輸安全委員会（海事専門部会）議決

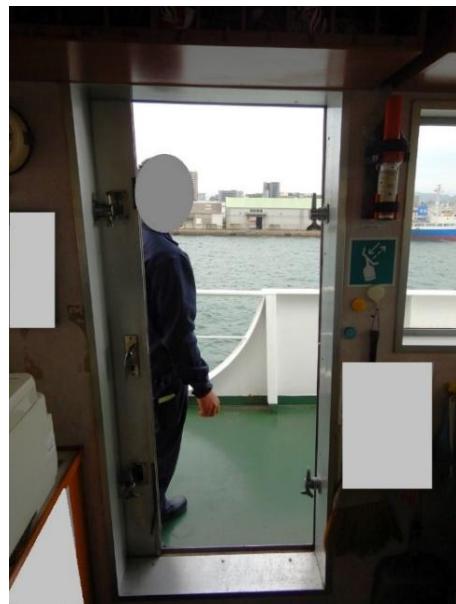
航海士Aは、現在の速力であれば約1分で変針点に到達することを認識していたが、本件漁船の位置は本船が変針した後の予定針路線上にあったので、変針後に本件漁船をどのように避航するか判断するための情報を得たいと思い、左舷ウイングに出て目視で本件漁船の動静を注視した。（写真3参照）

写真3 航海士Aが左舷ウイングに出ている状況（再現）

航海士Aは、本件漁船を目視で確認できていたものの、霧により本件漁船の船首方位や動静が見えづらく把握が難しかったので、しばらく左舷ウイングで本件漁船を注視していた。

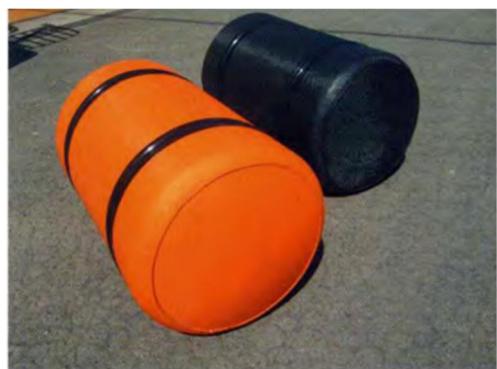
航海士Aは、本船の船位及び周囲の状況を確認しようと思い船首方を見たところ、至近にのり養殖施設を示す多数のオレンジ色のフロートがあることを認めた。（写真4参照）

写真4 のり養殖施設の周囲に設置されたフロート（同規格品）
(企画・販売会社ホームページより)

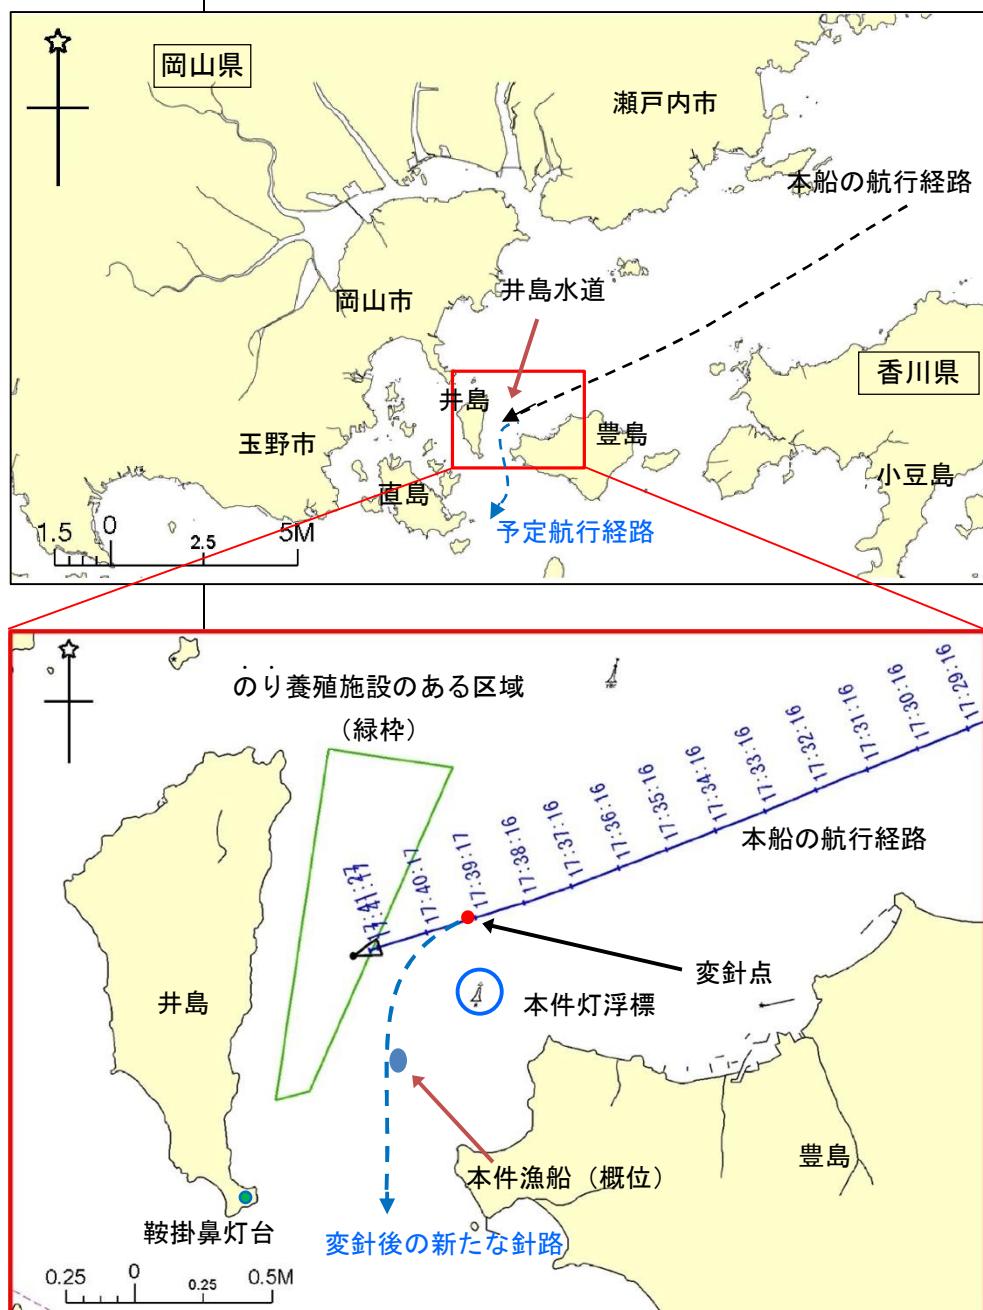
航海士Aは、直ちに操舵装置の前に移動し、手動操舵に切り替えて左舵を大きく取り、主機を中立としたが、17時41分頃、本船は、のり養殖施設の区域に進入し、のり網に乗り揚げて停止した。

図 1 事故発生経過概略図

原因	本事故は、本船が、井島東方沖を自動操舵で西南西進中、航海士Aが、変針後の予定針路線上に視認した本件漁船の動静を確認することに気を取られ、船首方の継続的な見張りを行っていなかったため、変針点を通過したことに気付かず、のり網に乗り揚げたものと考えられる。
再発防止策	今後の同種事故等の再発防止に役立つ事項として、次のことが考え

<p>られる。</p> <ul style="list-style-type: none">・航海当直者は、特定の対象のみに意識を向けず、レーダー及びG P S プロッターで船位の確認を継続して行うとともに、常時、周囲の適切な見張りを行うこと。・航海当直者は、視界制限状態時に、周囲の状況や他船の動静等を確認したり、船位を確認したりする場合、減速することを躊躇しないこと。・航海当直者は、当直中に視界制限状態になった場合は、その状況を船長に報告するとともに、安全な航行に不安を感じたときは、速やかに船長の指示を仰ぐこと。
--	--
