## 船舶事故調査報告書

令和7年11月19日

運輸安全委員会（海事専門部会）議決

<b>事故種類</b>	衝突
<b>発生日時</b>	令和5年2月2日 19時29分頃
<b>発生場所</b>	来島海峡西口付近 来島梶取鼻灯台から真方位000° 2.2海里（M）付近 (概位 北緯34°09.3' 東経132°53.5')
<b>事故の概要</b>	貨物船せいりゅうは、北東進中、また、貨物船幸栄丸は、西進中、両船が衝突した。 せいりゅうは、船長が死亡し、航海士1人が行方不明となり、別の航海士1人が負傷し、右舷船首部外板に破口等を生じて沈没し、また、幸栄丸は、船首部外板に破口等を生じた。
<b>事故調査の経過</b>	令和5年2月3日、本事故の調査を担当する主管調査官（広島事務所）ほか1人の地方事故調査官を指名した。 原因関係者から意見聴取を行った。
<b>事実情報</b>	A 貨物船 せいりゅう、716トン 135576、株式会社スマーリー・アイランド、盛徳海運建設株式会社（A社） 73.56m × 14.60m × 8.06m、鋼 ディーゼル機関、1,471kW、平成9年3月  B 貨物船 幸栄丸、499トン 141635、独立行政法人鉄道建設・運輸施設整備支援機構、有限会社幸栄海運（B社）、新日本近海汽船株式会社（船舶借入人） 74.32m × 12.50m × 7.10m、鋼 ディーゼル機関、735kW、平成24年1月11日
<b>乗組員等に関する情報</b>	A 船長A 63歳 三級海技士（航海） 免許年月日 昭和56年3月11日 免状交付年月日 令和4年6月10日 免状有効期間満了日 令和9年6月11日  航海士A <sub>1</sub> 24歳 航海士A <sub>2</sub> 61歳 航海士A <sub>3</sub> 52歳

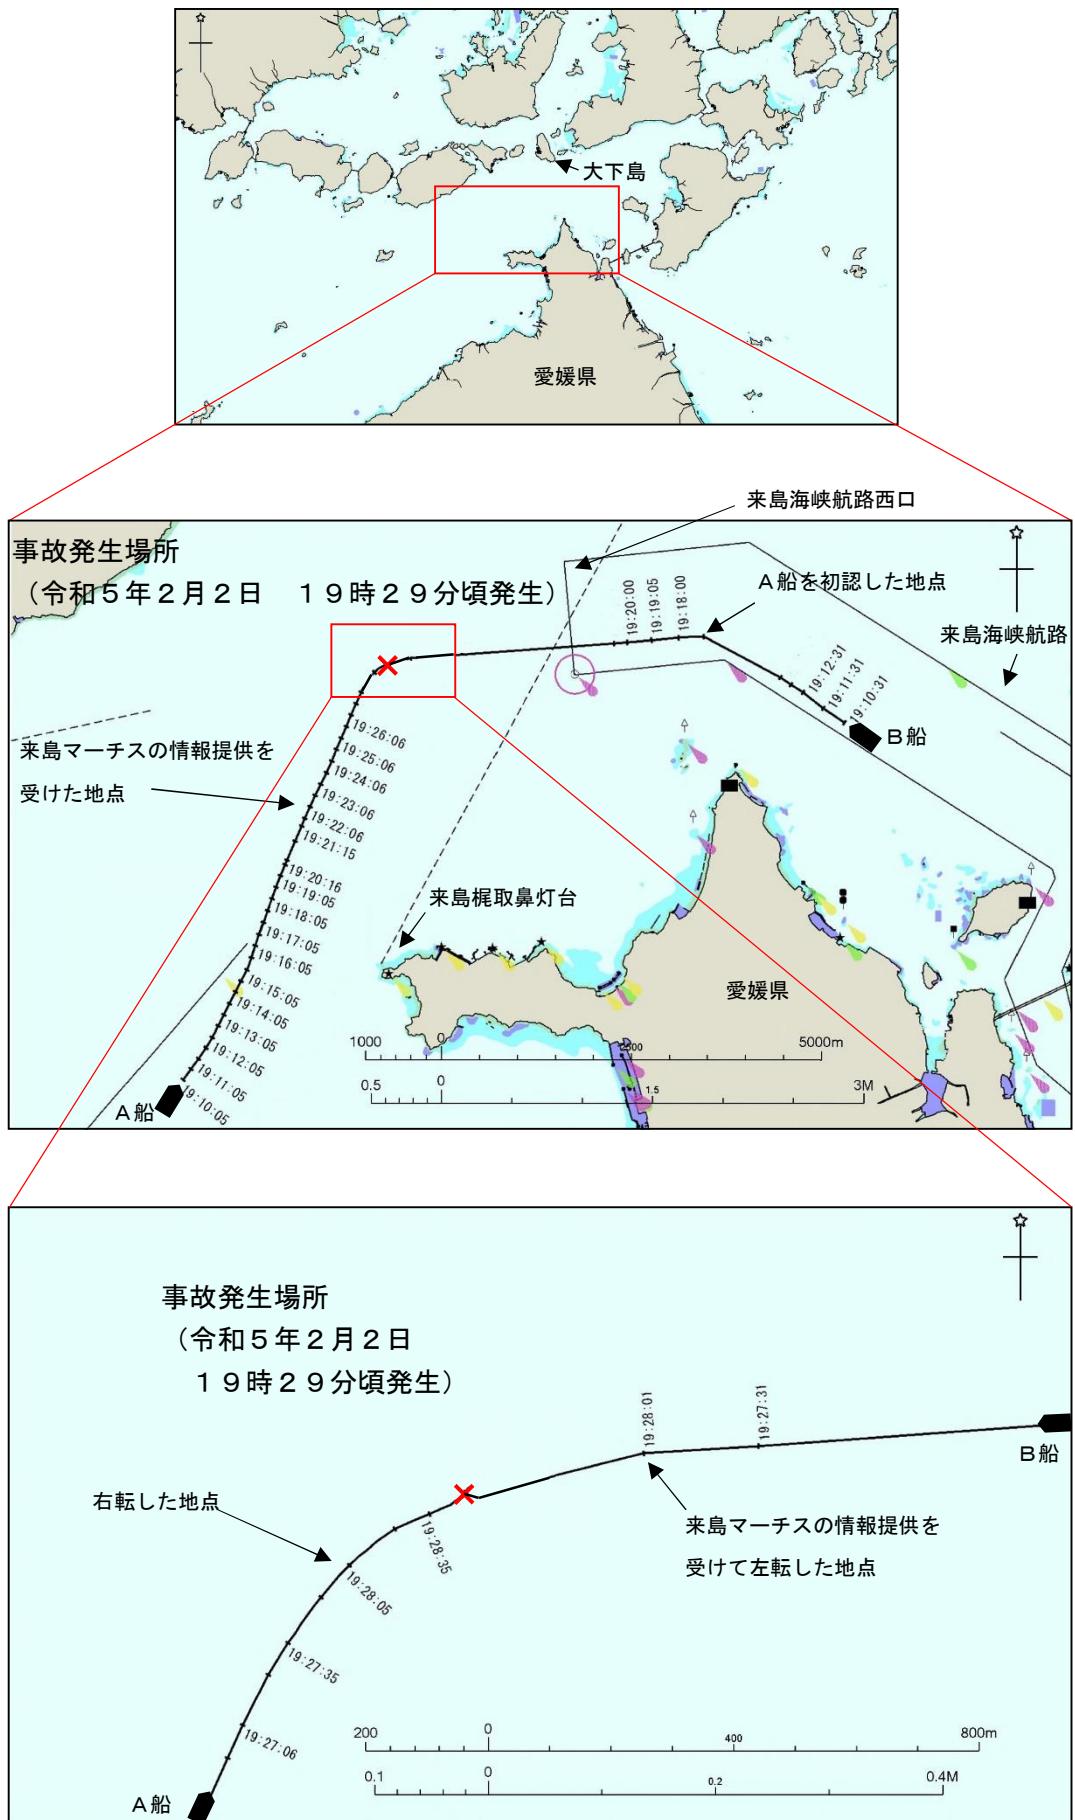
付図1 事故発生経過概略図

船長Aは、19時28分頃、再び来島マーチスから互いにこれ以上接近しないようにとの勧告を受けた。このため、来島マーチスに対し右舵一杯を取る旨の応答をするとともに、自動操舵から手動操舵に切り換えて右舵一杯を取った。それとほぼ同時にB船が左転を始めたので、左舵一杯を取ったものの、今度はB船が右転を始め、19時29分頃、A船の右舷船首部とB船の船首部とが衝突した。
