船舶事故調査報告書

令和7年1月29日

運輸安全委員会（海事専門部会）議決

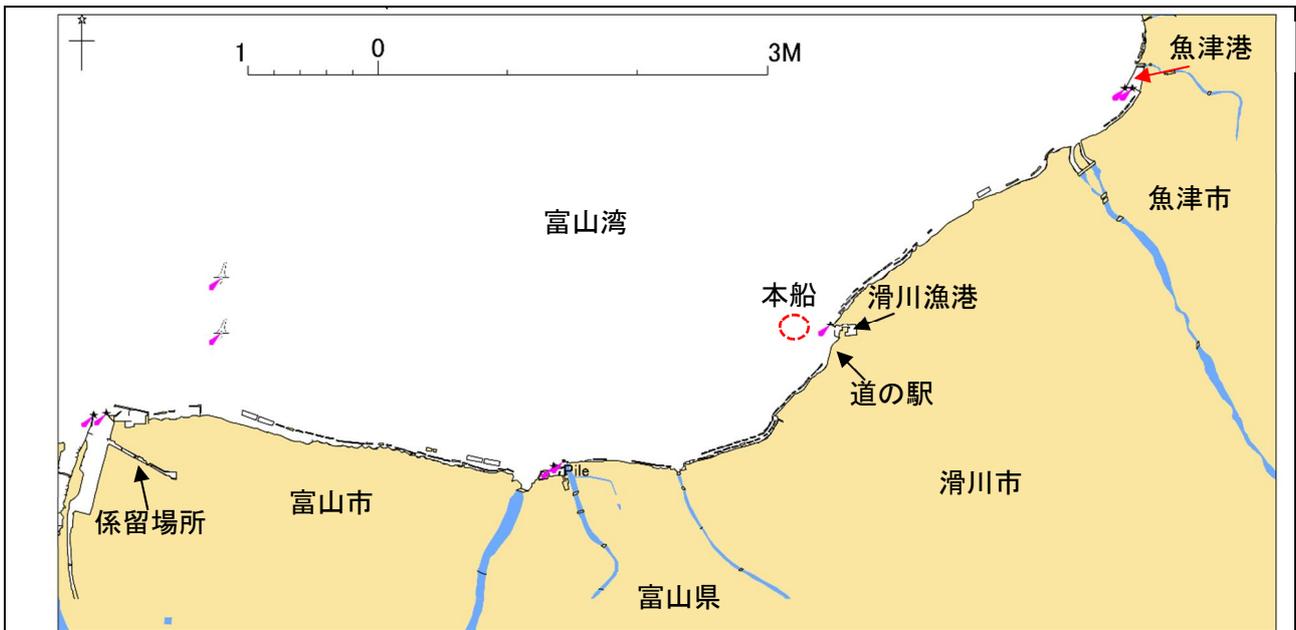
図1 船長の携帯電話のGPSが示していた本船の位置

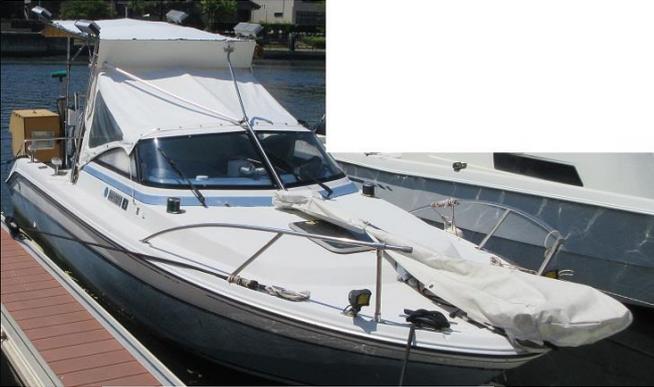
写真2 右舷側の状況

本船が発見されたとき、灯火等は点灯しておらず、船外機は中立状態で、船尾甲板のブルワーク上から釣り竿が両舷方向に出されており、船体に衝突痕などの損傷は認められなかった。また、船尾甲板に置かれていたクーラーボックスには、いか2匹とかがみだい3～4匹が入っていた。

船首甲板に漂泊中の補助装置として使用するエレキモーター（電動小型船外機）が設置されており、発見時、収納された状態であった。なお、エレキモーターの遠隔操作装置が故障中で、船首で手動により作業する必要があった。（写真2、写真3参照）

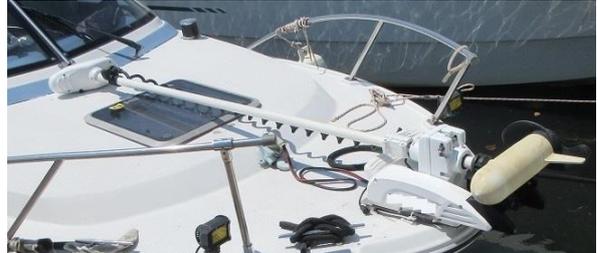
写真3 エレキモーター（収納時）

船長の家族は、本船が発見された際、エレキモーターが収納されていたので、船長が、釣りを終えて船首に移動してエレキモーターを収納した後、船尾甲板に移動中、突風を受けたり、雨で濡れた船首甲板で滑ったりし、バランスを崩して落水したのではないかと本事故後に思った。

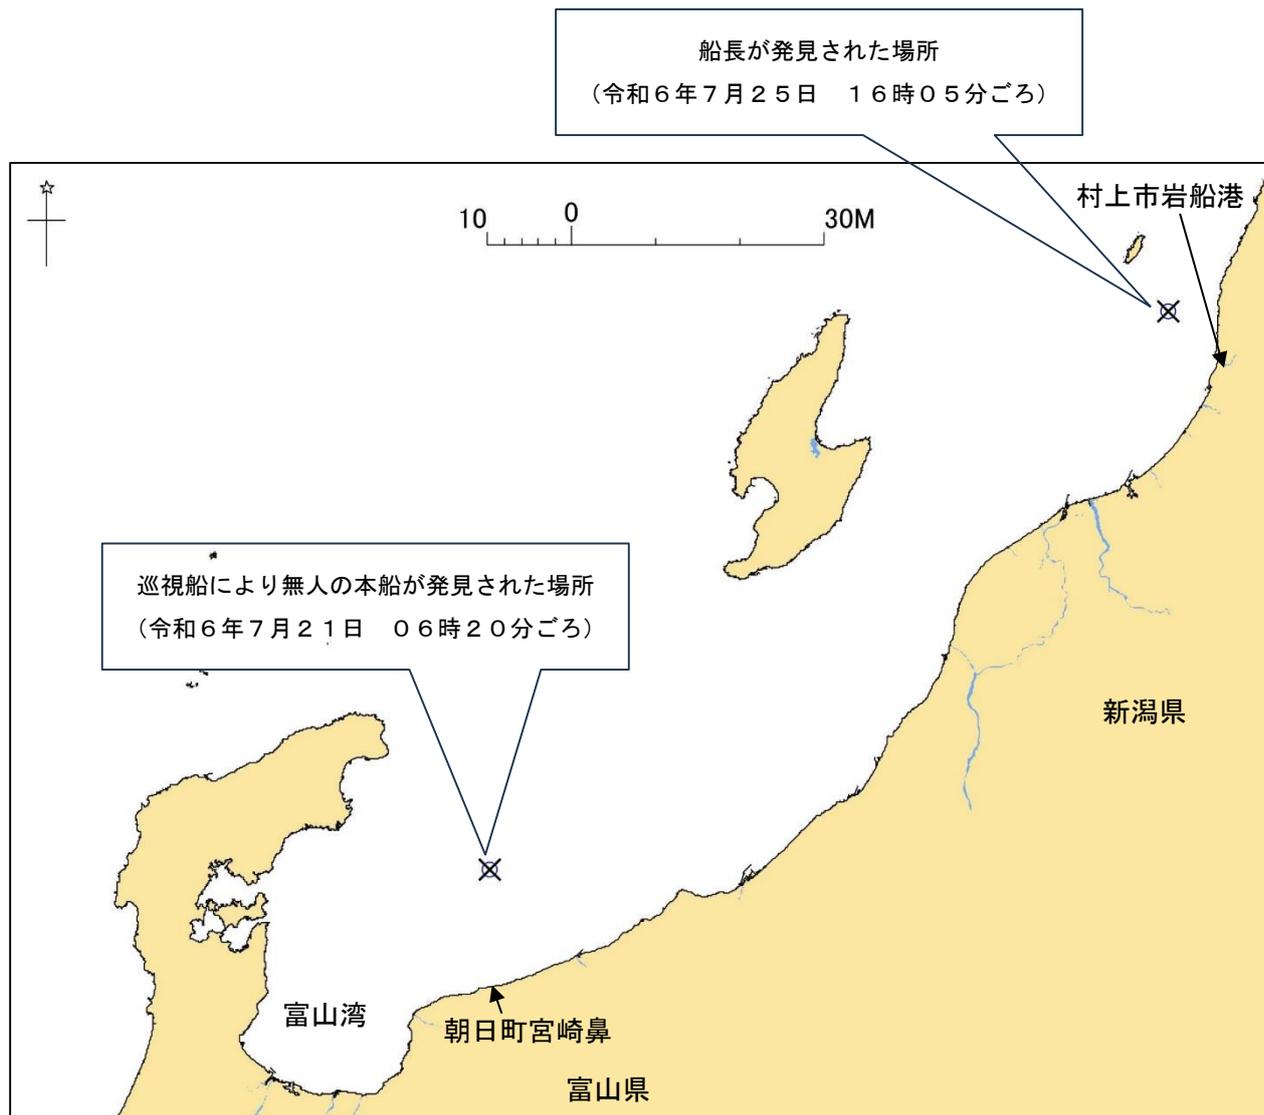
付図1 事故発生場所概略図

本船は、21日05時18分ごろ捜索中の航空機により富山県朝日町宮崎鼻北方沖14.8M付近で漂流しているところを発見され、06時20分ごろ付近海域を捜索中の巡視船が本船に接近し、無人の状態であることが確認された。

船長は、25日16時05分ごろ新潟県村上市岩船港北北西方沖9.9M付近で漂流しているところを航行中の旅客船により発見され、後日、司法解剖の結果、死因が不詳、死亡時刻が20日午前頃（推定）と検案された。
