船舶事故調査報告書

事故種類	乗組員死亡
発生日時	不明（令和5年12月26日 10時00分ごろから14時55分ごろの間）（医師による死亡推定時刻：11時ごろ）
発生場所	不明（岡山県玉野市日比南方沖～香川県直島町寺島北西岸）
事故の概要	漁船幸栄丸は、揚網作業中、船長がネットローラーに巻き込まれて死亡した。
事故調査の経過	令和6年1月16日、本事故の調査を担当する主管調査官（広島事務所）ほか1人の地方事故調査官を指名した。 原因関係者からの意見聴取は、本人が本事故で死亡したため、行わなかった。
事実情報 船種船名、総トン数 船舶番号、船舶所有者等 L×B×D、船質 機関、出力、進水等	漁船 幸栄丸、4.7トン OY3-19865（漁船登録番号）、個人所有 10.30m(Lr)×2.92m×0.95m、FRP ディーゼル機関、48kW（動力漁船登録票による）、昭和60年3月8日
乗組員等に関する情報	船長 66歳 一級小型船舶操縦士・特殊小型船舶操縦士・特定 免許登録日 平成元年5月1日 免許証交付日 令和5年5月22日 （令和11年4月30日まで有効）
死傷者等	死亡 1人（船長）
損傷	なし
気象・海象	気象：天気 晴れ、風向 西、風力 2、視界 良好 海象：海上 平穏、潮汐 上げ潮の中央期
事故の経過	本船は、令和5年12月26日08時30分ごろ岡山県倉敷市児島元浜町の自宅を出た船長が1人で乗り組み、底引き網漁を行う目的で、日比南方沖に向け、自宅近くの係留地を出港した。 僚船の船長は、10時ごろ日比南方沖で作業中の本船を目撃した。 付近を航行していた船舶の乗組員は、14時55分ごろ寺島北西岸に乗り揚げている本船を発見して海上保安庁に通報した。 海上保安官は、通報を受けて巡視艇で駆けつけ、船長の全身が本船の直径140cm、幅130cmのネットローラーに漁具と共に巻き込ま

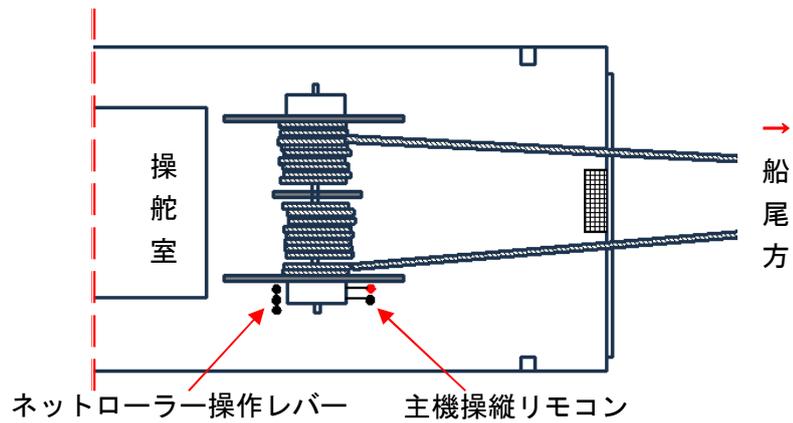
図3 後部甲板略図

本船の揚網作業の手順は、ネットローラーを駆動してワイヤ及び股網を巻き取っていき、張り竿付近まで巻き上がったところで、一旦ネットローラーを停止して張り竿を外した後、再度ネットローラーを駆動して網の上部までを甲板上に巻き上げ、網の下部を櫓で吊り上げてから網の下部を開放して漁獲物を取り出していた。

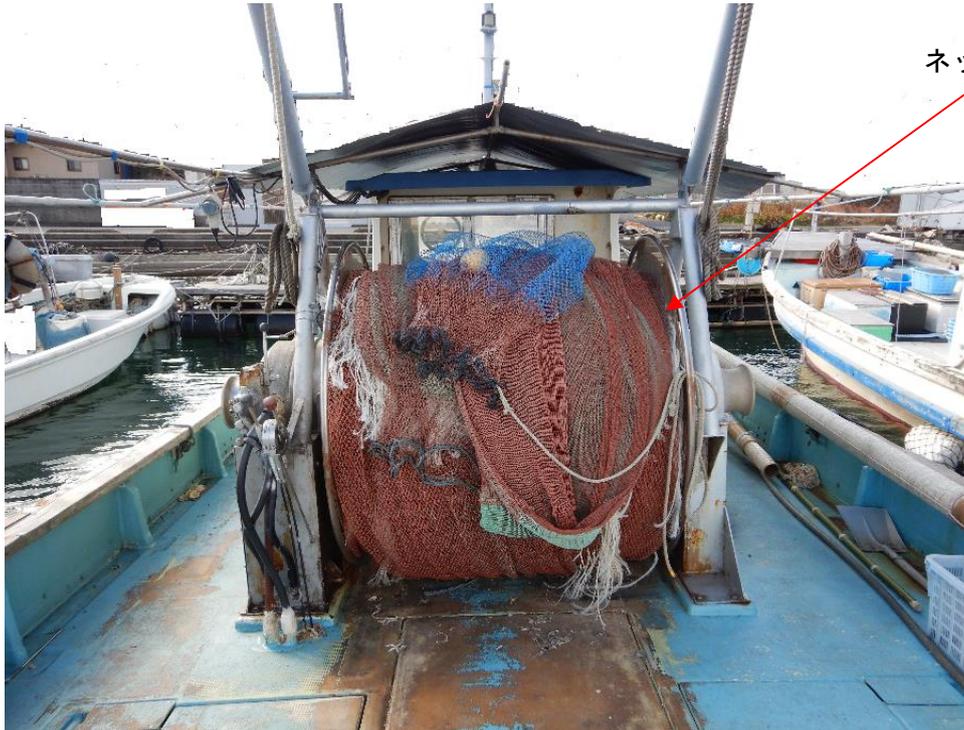
写真2 本船の船尾甲板

船長は、本船のネットローラーに巻かれた底引き網の中には魚が入っていたが、いけすには魚が入っていなかったことから、1回目の操業の揚網中にネットローラーに体が巻き込まれた可能性があると考えられる。

船長は、日比南方沖において、底引き網の揚網作業中にネットローラーに体が巻き込まれたものと考えられるが、目撃者がおらず、客観的情報も十分に得られなかったことから、巻き込まれるに至った状況を明らかにすることができなかった。

ネットローラー

た。
再発防止策	<p>今後の同種事故等の再発防止に役立つ事項として、次のことが考えられる。</p> <ul style="list-style-type: none">・ 船長は、ネットローラーの駆動中は、漁具と共に体が巻き込まれないよう、できる限り、漁網、ワイヤ、ロープなどに体が触れないようにすること。
