船舶事故調査報告書

令和7年1月22日

運輸安全委員会（海事専門部会）議決

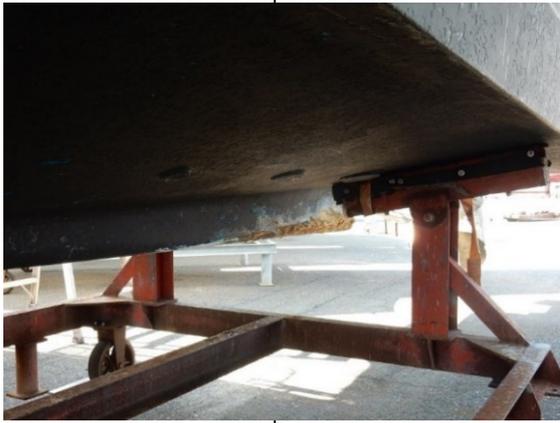
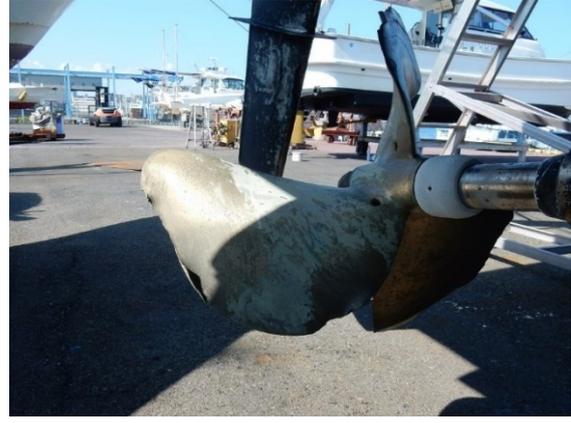
事故種類	乗揚
発生日時	令和6年7月6日 06時34分ごろ
発生場所	広島県呉市黒島西方沖 西五番之碇灯標から真方位126° 1,600m付近 (概位 北緯34° 03.4′ 東経132° 27.3′)
事故の概要	遊漁船晴光丸は、南進中、干出岩に乗り揚げた。 晴光丸は、釣り客1人が負傷し、船底外板に亀裂等を生じた。
事故調査の経過	令和6年8月8日、本事故の調査を担当する主管調査官（広島事務所）ほか1人の地方事故調査官を指名した。 原因関係者から意見聴取を行った。
事実情報 船種船名、総トン数 船舶番号、船舶所有者等 L×B×D、船質 機関、出力、進水等	遊漁船 晴光丸、4.9トン HS3-43223（漁船登録番号）、有限会社ボディーショップ・サンビーム（A社） 11.61m（Lr）×2.71m×0.90m、FRP ディーゼル機関、421.00kW、平成23年5月30日 第270-47066号（船舶検査済票の番号）
乗組員等に関する情報	船長 49歳 一級小型船舶操縦士・特殊小型船舶操縦士・特定 免許登録日 平成25年3月29日 免許証交付日 令和5年2月2日 (令和10年3月28日まで有効) 釣り客A 46歳
死傷者等	重傷 1人（釣り客A）
損傷	船底外板に亀裂及び擦過傷、プロペラに曲損 (写真1 参照)

写真 1 船底外板及びプロペラの損傷状況

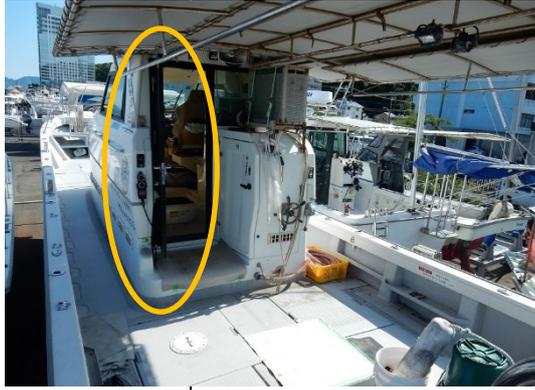
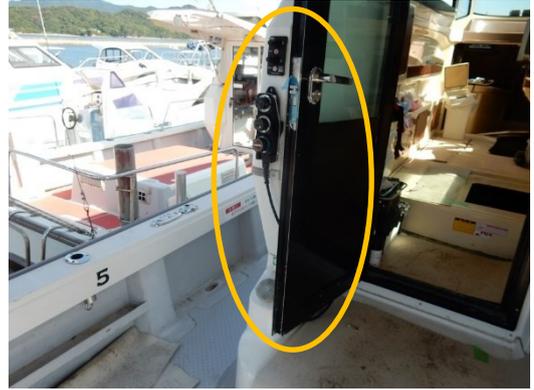
釣り客Aは、乗り揚げた際、腰を掛けていたクーラーボックスから体が離れ、そのまま前のめりに倒れたので、開放された状態で固定されていた操舵室左舷側の扉で左肩を打った。

写真2 釣り客Aが左鎖骨をぶつけた扉
