船舶事故調査報告書

事故種類	乗揚
発生日時	令和6年7月6日 06時34分ごろ
発生場所	広島県呉市黒島西方沖 西五番之碕灯標から真方位126°1,600m付近 （概位 北緯34°03.4′ 東経134°27.3′）
事故の概要	遊漁船晴光丸は、南進中、干出岩に乗り揚げた。 晴光丸は、釣り客1人が負傷し、船底外板に亀裂等を生じた。
事故調査の経過	令和6年8月8日、本事故の調査を担当する主管調査官（広島事務所）ほか1人の地方事故調査官を指名した。 原因関係者から意見聴取を行った。
事実情報 船種船名、総トン数 船舶番号、船舶所有者等 L×B×D、船質 機関、出力、進水等	遊漁船 晴光丸、4.9トン HS3-43223（漁船登録番号）、有限会社ポディーショップ・サンビーム（A社） 11.61m（Lr）×2.71m×0.90m、FRP ディーゼル機関、421.00kW、平成23年5月30日 第270-47066号（船舶検査済票の番号）
乗組員等に関する情報	船長 49歳 一級小型船舶操縦士・特殊小型船舶操縦士・特定 免許登録日 平成25年3月29日 免許証交付日 令和5年2月2日 （令和10年3月28日まで有効） 釣り客A 46歳
死傷者等	重傷 1人（釣り客A）
損傷	船底外板に亀裂及び擦過傷、プロペラに曲損 （写真1 参照）

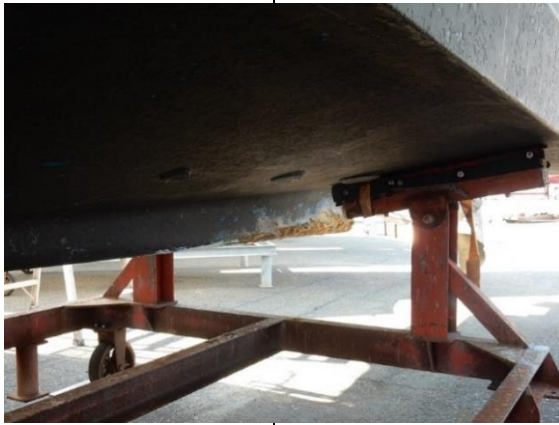
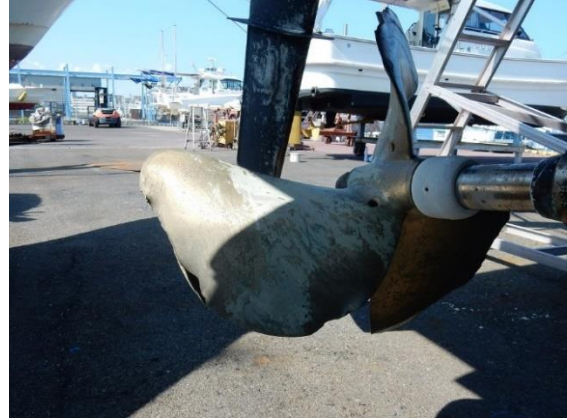
写真1 船底外板及びプロペラの損傷状況

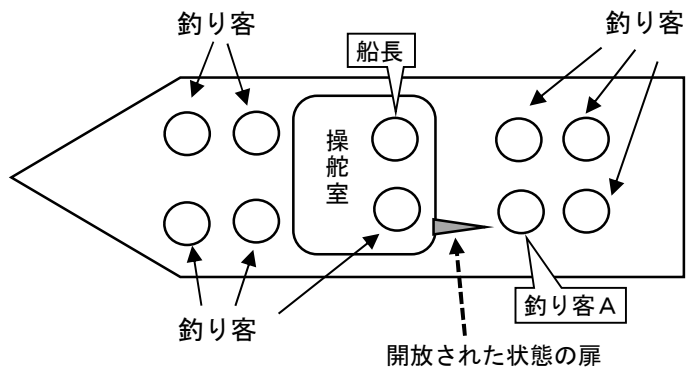
船長は操縦席に腰を掛けて操船に当たり、釣り客Aは操舵室後方の後部甲板の左舷側でクーラーボックスに腰を掛け、その他の釣り客8人は操舵室内及び前部甲板と後部甲板に分かれていた。（図1参照）

図1 船長及び釣り客の乗船位置

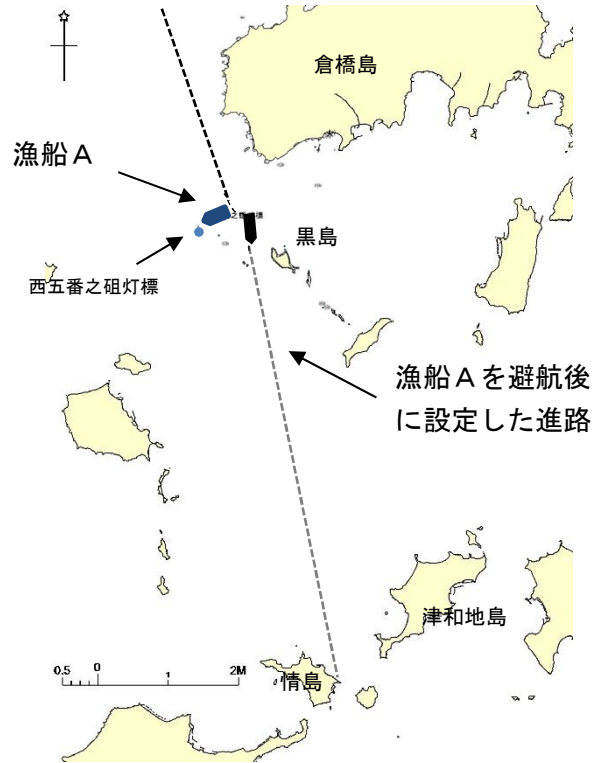
船長は、本船が漁船Aの船尾方を通過した後、これまで本船が航行してきたコースから東側に船位が変わったので、06時32分ごろ目視により元の進路よりも更に西側となる山口県周防大島町^{すおうおおしま}情島の東端に船首を向け、自動操舵に切り替えて南進することとした。

図2 本船のおおむねの船首目標について

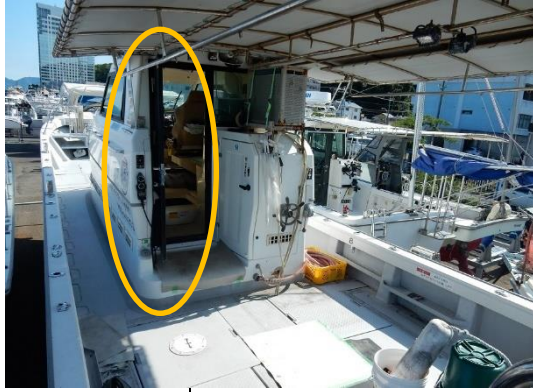
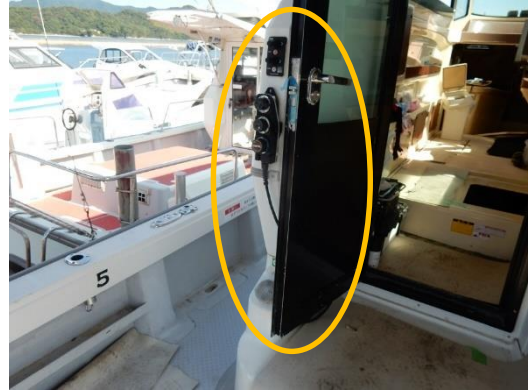
釣り客Aは、乗り揚げた際、腰を掛けていたクーラーボックスから体が離れ、そのまま前のめりに倒れたので、開放された状態で固定されていた操舵室左舷側の扉で左肩を打った。(写真2参照)

写真2 釣り客Aが左鎖骨をぶつけた扉

本船は、自力航行で本件棧橋に帰航し、釣り客Aは、通報を受けた海上保安庁が手配した救急車により、病院に搬送され、左鎖骨開放骨折と診断された。

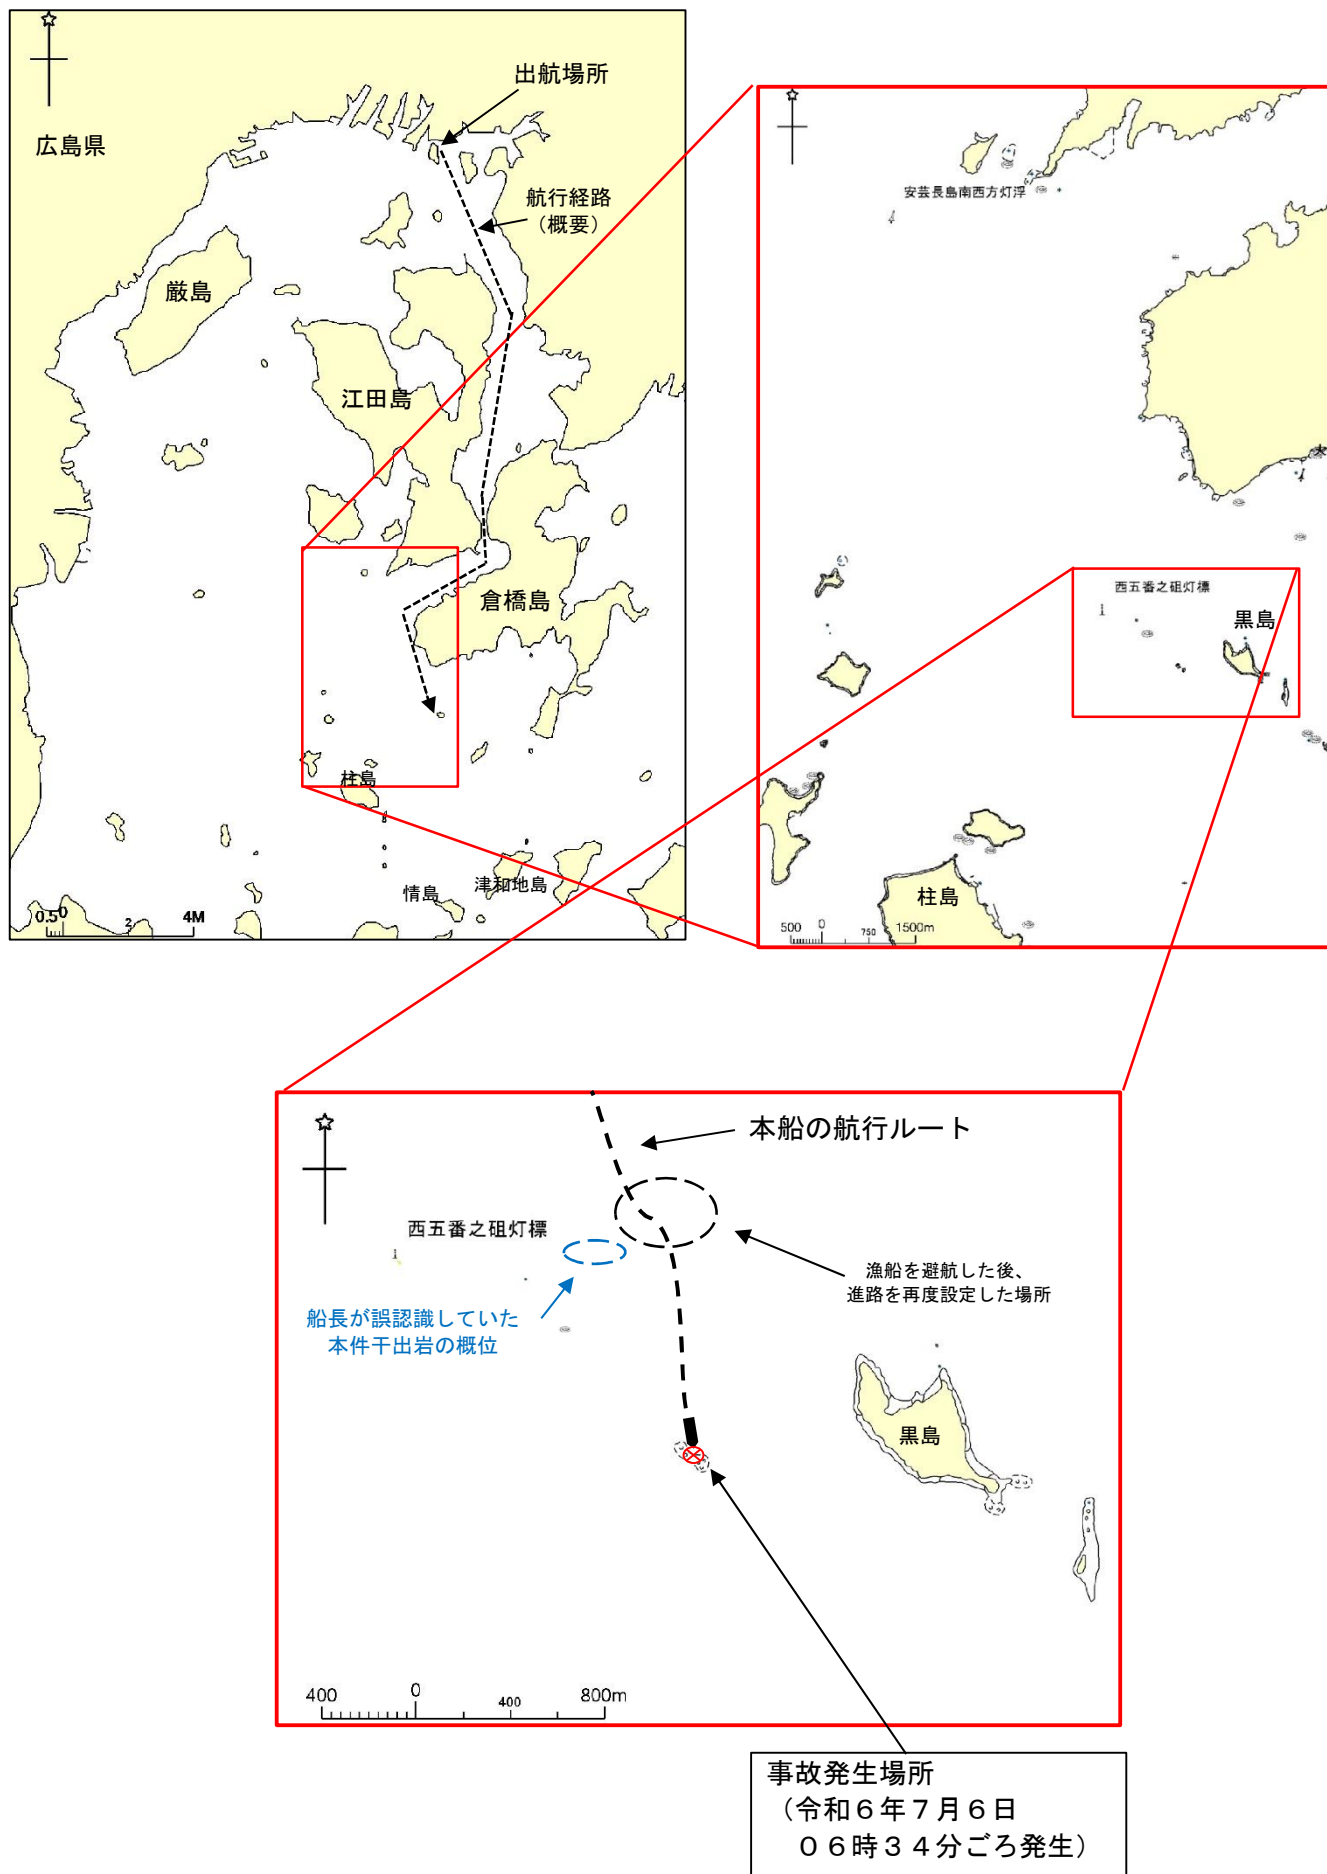
付図1 事故発生経過概略図

船長は、そのまま航行を続け、黒島西方沖を南進中、06時34分ごろ、突然下から突き上げるような衝撃を受け、本船は本件干出岩に乗り揚げた。

<p>離を離して航行するなどして安全に配慮していたが、本事故当時は、既に本船が本件干出岩の付近を通り過ぎていたと思い込んでいたので、改めてGPSプロッターを拡大して周囲を確認しなかった。</p> <p>本船の乗船者は、全員が救命胴衣を着用していた。</p>
<p>分析</p> <p>乗組員等の関与 船体・機関等の関与 気象・海象等の関与 判明した事項の解析</p>	<p>あり なし なし</p> <p>本船は、黒島西方沖を南進中、本件干出岩が海面下にあり目視で確認できない状況下、船長が、本件干出岩を既に通過していると思い込み、目視のみに頼り、GPSプロッターを拡大表示とし、本船の船位及び本件干出岩の位置を確認しなかったことから、本件干出岩に向かう進路になっていることに気付かず、本件干出岩に乗り揚げたものと考えられる。</p> <p>船長は、ふだんから干出岩や浅所付近を通過する際はGPSプロッターで確認していたが、本件干出岩が西五番之碕灯標の東方に位置していると誤認識しており、西五番之碕灯標と本船との位置関係を目視で確認し、本件干出岩を既に通過したのと考えたことから、GPSプロッターで本件干出岩の位置を確認しなかったものと考えられる。</p>
<p>原因</p>	<p>本事故は、本船が、黒島西方沖を南進中、本件干出岩が海面下にあり目視で確認できない状況下、船長が、本件干出岩を既に通過していると思い込み、GPSプロッターを拡大表示とし、本船の船位及び本件干出岩の位置を確認しなかったため、本件干出岩に向かう進路になっていることに気付かず、本件干出岩に乗り揚げたものと考えられる。</p>
<p>再発防止策</p>	<p>今後の同種事故等の再発防止及び被害の軽減に役立つ事項として、次のことが考えられる。</p> <ul style="list-style-type: none"> ・ 船長は、干出岩など陰礁域が存在する海域を航行する場合、事前に水路調査を行うとともに、目視に加えてGPSプロッター等の航海計器を有効に活用し、干出岩等の位置を確認すること。
