船舶事故調査報告書

令和7年1月22日
 運輸安全委員会（海事専門部会）議決
 委員 伊藤 裕 康（部会長）
 委員 上野 道 雄
 委員 岡本 満喜子

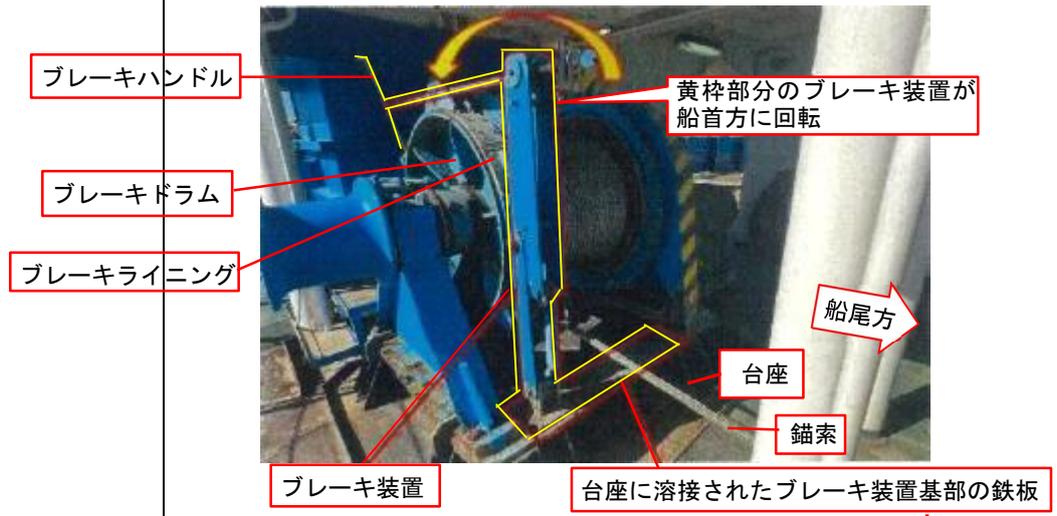
写真1 正常な揚錨ウインチ（左舷船尾部）

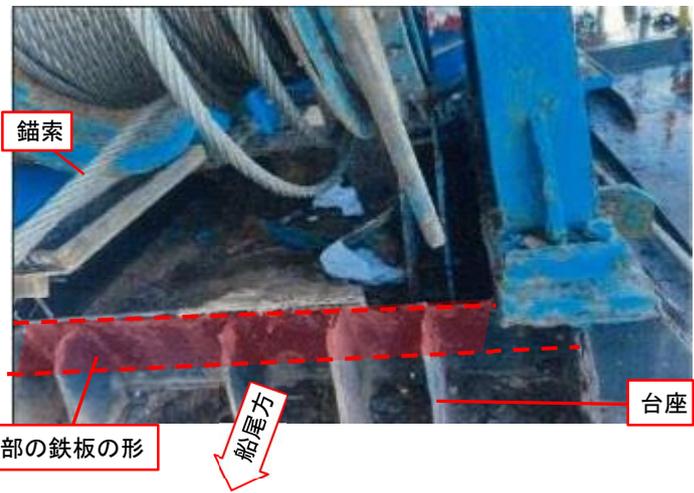
09時10分ごろ、揚錨ウインチの台座とブレーキ装置基部の鉄板との溶接部（以下「本件溶接部」という。）が破損し、ブレーキ装置が揚錨ウインチと共に船首方に回転して作業員Aの上半身を直撃し、作業員Aはその場に倒れた。

写真2 破損した右舷船尾部の揚錨ウインチの本件溶接部

<p>乗組員等の関与 船体・機関等の関与 気象・海象等の関与 判明した事項の解析</p>	<p>あり あり なし</p> <p>A船押船列は、馬毛島東方沖において投錨作業中、本件溶接部の点検及び整備が行われていなかったことから、作業員Aが伸出する錨索を停止しようとして回転する右舷船尾部の揚錨ウインチにブレーキを掛けた際、腐食して強度が低下していた本件溶接部が破損し、ブレーキ装置が揚錨ウインチと共に船首方に回転して作業員Aの上半身に当たり、作業員Aが負傷したものと考えられる。</p> <p>揚錨ウインチは、整備状況が不明のまま約35年間使用されていたことから、本件溶接部が、長年、海水が掛かるなどして腐食し、強度が低下していたものと考えられる。</p> <p>作業員Aは、始業点検チェックリストに台座の点検項目がなく、本件溶接部が目視で容易に確認できない箇所であったことから、本件溶接部の腐食に気付かなかったものと考えられる。</p>
<p>原因</p>	<p>本事故は、A船押船列が、馬毛島東方沖において、整備状況が不明のまま約35年間使用されていた揚錨ウインチを使用して投錨作業中、本件溶接部の点検及び整備が行われていなかったため、作業員Aが、右舷船尾部の揚錨ウインチにブレーキを掛けた際、本件溶接部が破損し、ブレーキ装置が船首方に回転して作業員Aに当たったことにより発生したものと考えられる。</p>
<p>再発防止策</p>	<p>A社は、本事故後、B船に装備されている4台の揚錨ウインチの台座を交換するとともに、台座に箱形のカバーを取り付けて海水が掛からないようにした。また、始業点検チェックシートに台座の点検項目を追加し、カバーの損傷やボルトの緩みなどを点検するようにした。</p> <p>今後の同種事故等の再発防止に役立つ事項として、次のことが考えられる。</p> <ul style="list-style-type: none"> ・ 起重機船の船舶所有者は、揚錨ウインチの台座やブレーキ装置基部など負荷がかかる箇所の点検を定期的に行い、腐食等があれば速やかに整備を行うこと。 ・ 起重機船の作業員は、始業前のチェックシートで揚錨ウインチの台座及びブレーキ装置基部などの点検を十分に行うこと。

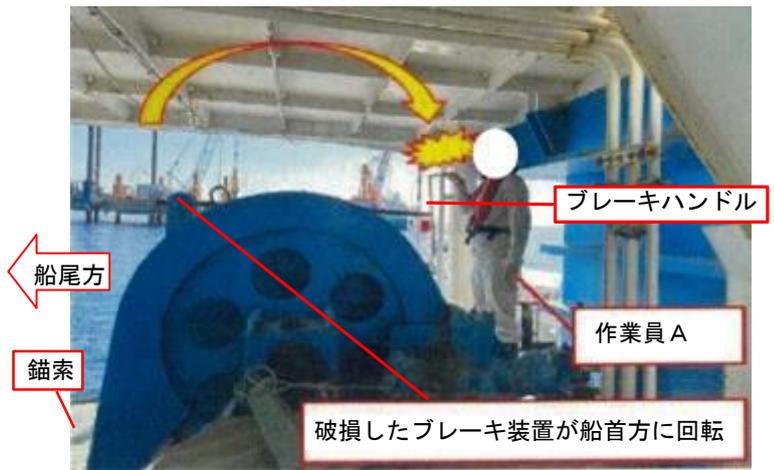
写真3 作業員Aの受傷状況（左舷船尾部で再現）
