船舶事故調査報告書

船種船名 旅客船 ヴィーナス2

事故種類 浸水

発生日時 令和5年12月12日 08時01分ごろ

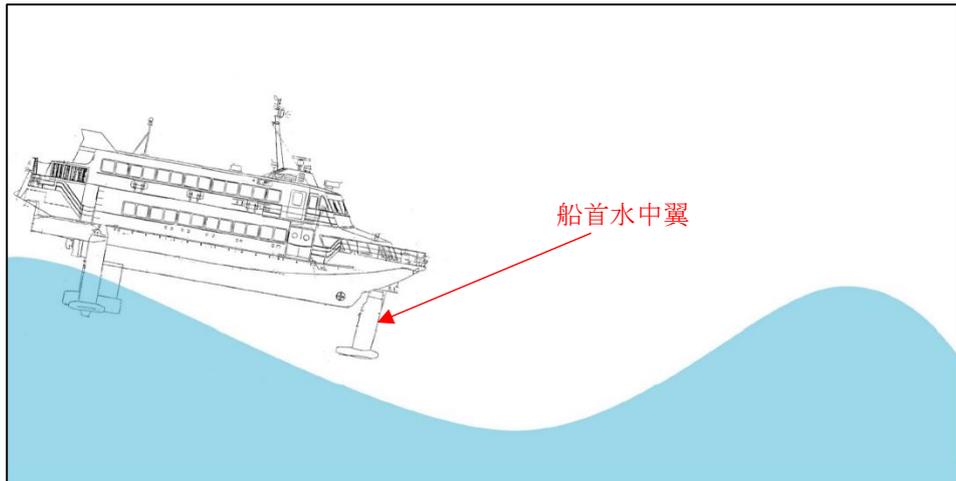
図2 船首水中翼が波の斜面を飛び出した状態（推測）

本船は、船長がデプスハンドルの翼深度を下げる操作を行ったものの、船首水中翼が波の斜面を飛び出し、揚力を失った状態で船体が急激に前方に傾いて船首部が落下し、08時01分ごろ船首部が前方の波の谷間に突っ込んだ。

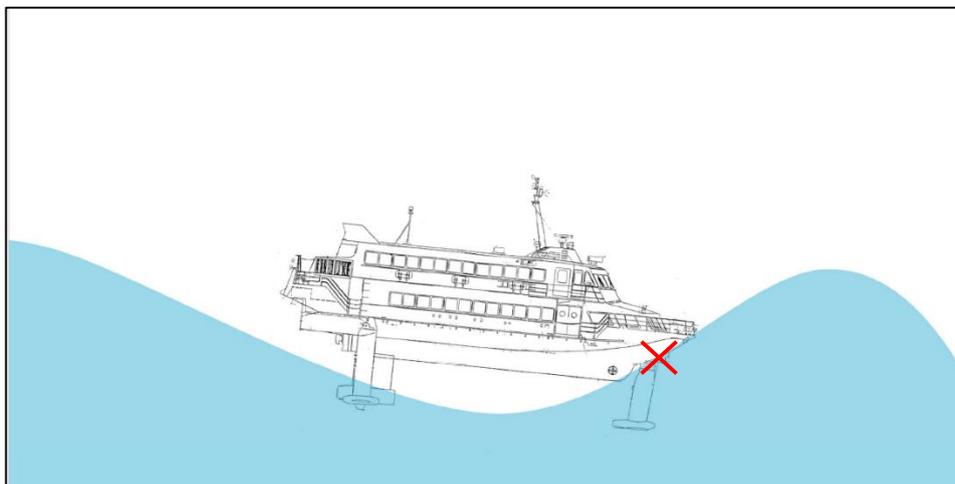
図4 船首部が前方の波の谷間に突っ込んだ状態（推測）

- (1) 点検口の蓋は、本事故当時、12本の六角ボルトにより締め付けられていたものの、本船が揚力を失った状態で前方に傾いて船首部が落下し、船首部が前方の波の谷間に突っ込んだ際、外れたものと推定される。

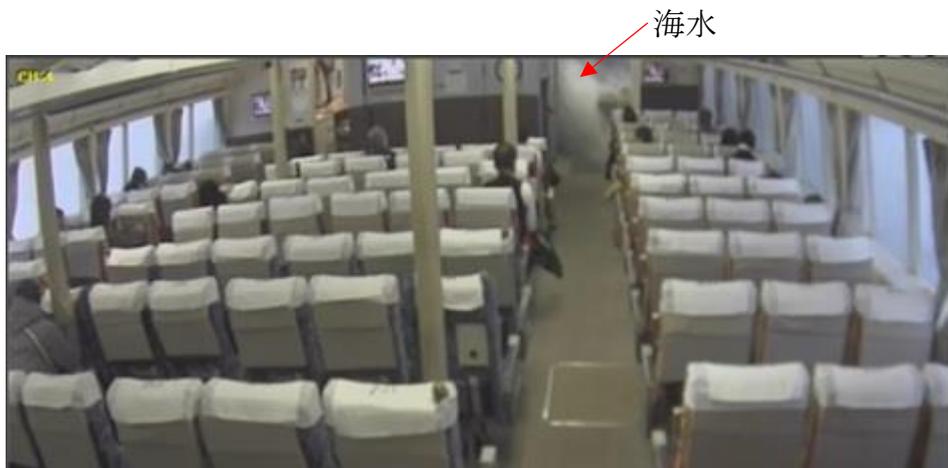
画像2 1階客室に大量の海水が流入して浸水する状況

客室乗務員は、1階客室の前方左舷側の売店で商品の在庫を数えていたところ、船体が前方に傾いたように感じたので、咄嗟^{とっさ}に両手で壁を抑えて身構えた。そして、更に船体が前方に傾いて波に突っ込んだように感じたので、旅客が心配になって客室の前方を確認したところ、大量の海水が流入して浸水するのを認めた。(画像1、2参照)

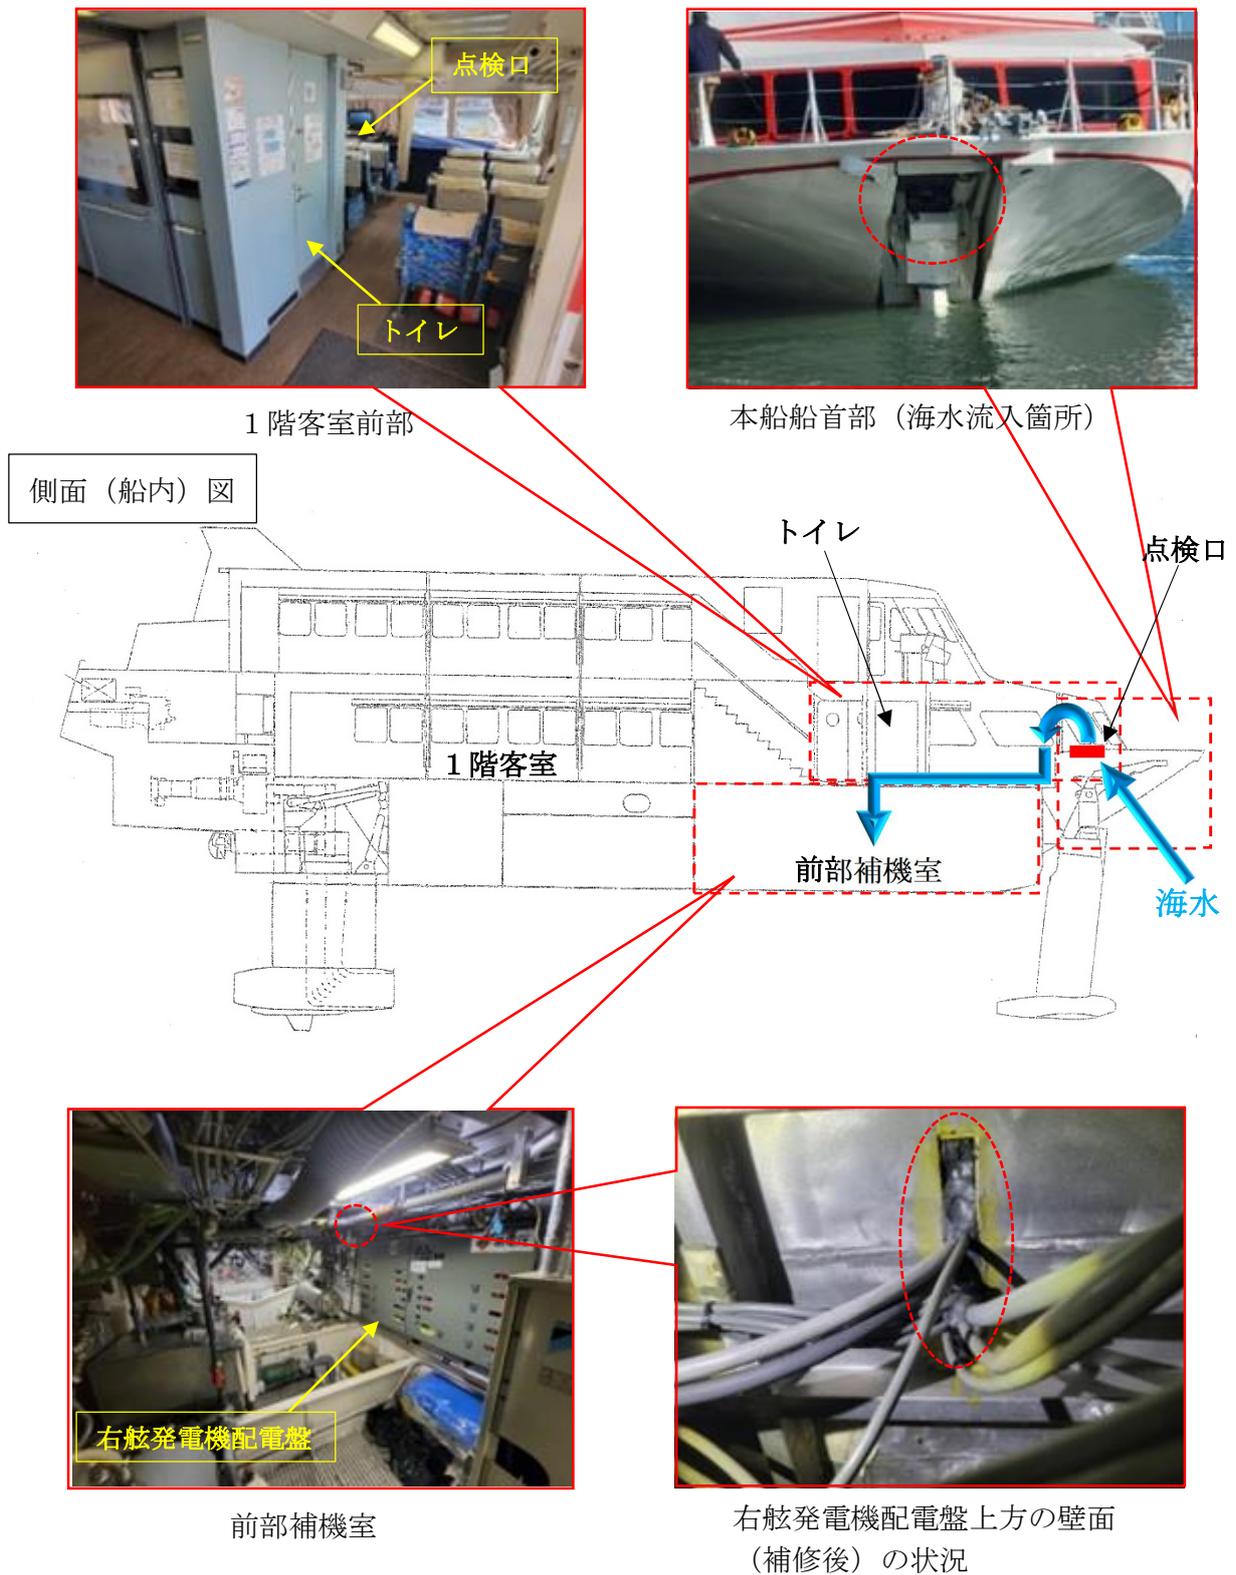
図6 海水の浸入状況

- (2) 本船は、造船所への入渠時、1階客室床（主甲板）下の前部補機室の右舷発電機配電盤上方の壁面に、配線を通す際に開けた穴が完全に塞がれておらず、1階客室床（主甲板）のトイレ付近の隙間から前部補機室まで穴が貫通していた。
- (3) 本船は、造船所への入渠時、各所配電盤等の絶縁抵抗計測の結果、複数のブレーカーが絶縁不良であった。

そして、A社は、上記の事実から、本船は、点検口から1階客室に大量の海水が流入して浸水し、1階客室床（主甲板）のトイレ付近の隙間から前部補機室まで穴が貫通していたので、流入した海水が同穴を通過して同室へと浸水が拡大して前部補機室の右舷発電機配電盤内に浸入し、複数のブレーカーが漏電するとともに、右舷発電機の漏電遮断装置が作動したと推定した。

2.1.3～2.1.5、2.5.3(1)及び3.2.2(1)から、本船は、点検口から1階客室に流入した大量の海水が、同客室床（主甲板）のトイレ付近の隙間から前部補機室まで貫通していた穴を通り、同室へと浸水が拡大して右舷発電機配電盤内に浸入したものと推定される。

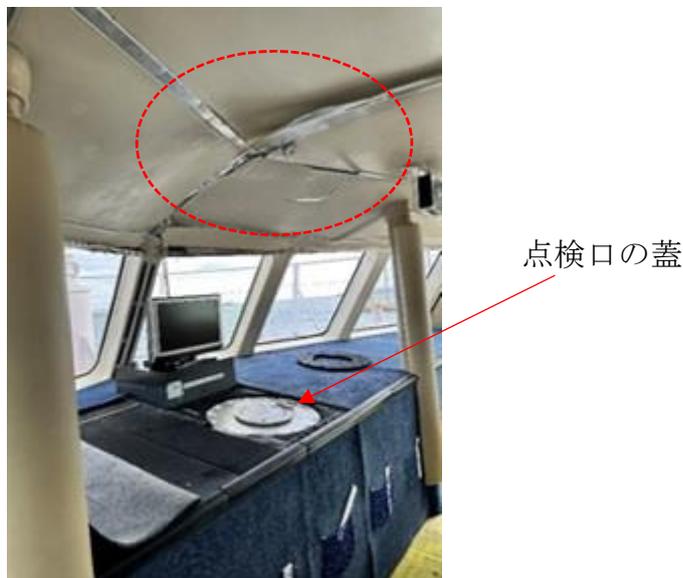
写真2 1階客室天井の損傷状況

(1) 本船は、芦辺港入港後、点検口の蓋が直撃したことによって1階客室の前部

天井が破損した。

運航管理者の口述、A社の回答書及び1階客室天井の損傷写真によれば、本船は、1階客室及び前部補機室に浸水、1階客室の点検口の蓋の脱落、同室天井の凹損を生じた。(写真2参照)

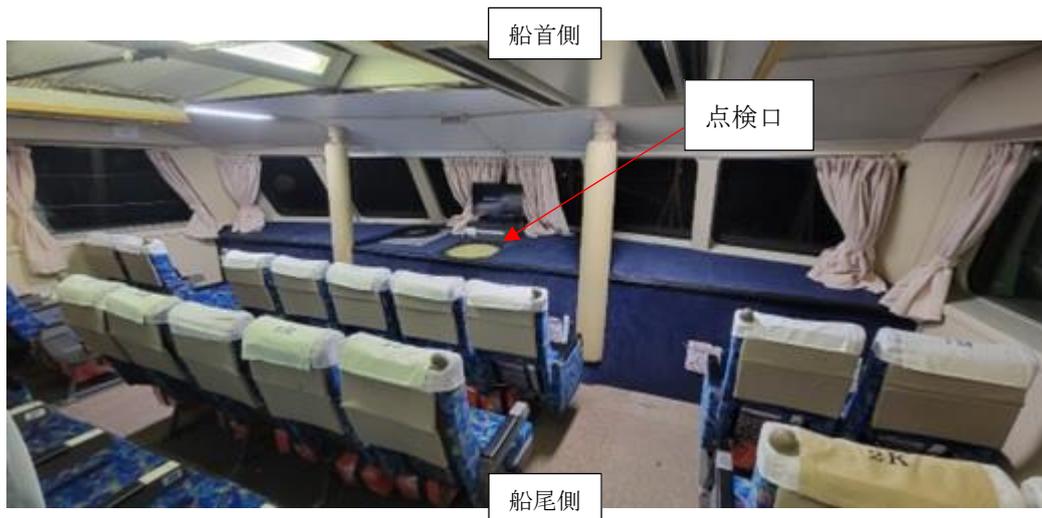
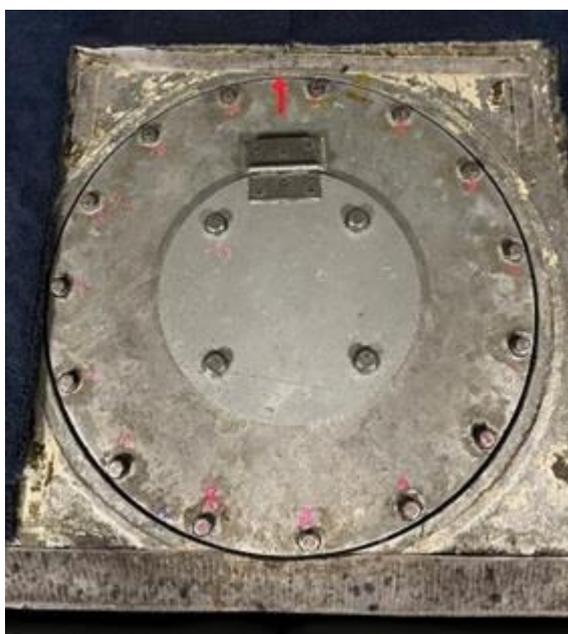
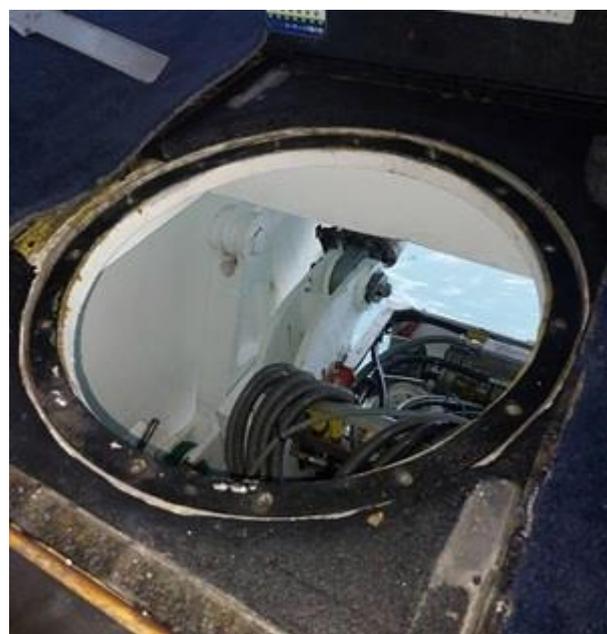
点検口は、船首端の船底に面しており、荒天時等の航行後、整備場で作業員が点検口から船首部ストラットに降りて船首部ストラット及び船首水中翼等に異常が生じていないか点検する目的で設けられていた。

点検口の蓋は、厚さが約4cmのアルミニウム合金製で、直径が約46cm、重さが約9kgであった。

点検口の蓋は、点検口の枠に等間隔で15本のステンレス製六角ボルトにより締め付けることによって水密が保持されていた。

また、六角ボルトの下穴（船体側）には、六角ボルトの締め強度を高める目的でスプリング状のコイル（以下「スプリング状コイル」という。）が埋め込まれていた。

本船は、11月末ごろ船首部ストラット及び船首水中翼等の点検並びに整備作業の目的で、点検口の蓋を開放した際、5か所のスプリング状コイルに不良箇所（ねじ山の衰耗）が判明し、六角レンチで六角ボルトを十分に締め付けることができない状態であった。

本船は、スプリング状コイルの予備が2個あったので、締め付けのバランスを考慮して2か所のスプリング状コイルの交換補修が行われ、交換補修がなされなかった3か所以外の12か所が六角ボルトにより締め付けられていた。

- (2) 船長、運航管理者等は、これまで超高速船の船首部が波の谷間に突っ込んでも点検口の蓋が外力によって外れた経験がなかったものと推定される。
- (3) 六角ボルト及びスプリング状コイルは、点検口の外側からの衝撃水圧によって曲損及びねじ山に破損を生じたものと考えられる。
- (4) 上記(1)～(3)により、点検口の蓋は、本船が揚力を失った状態で前方に傾いて船首部が落下し、船首部が前方の波の谷間に突っ込んだ際、点検口の外側からの衝撃水圧によって六角ボルト及びスプリング状コイルのねじ山に大きな力が加わったことにより、六角ボルトに曲損、六角ボルト及びスプリング状コイルのねじ山に破損を生じて外れた可能性があると考えられるが、客観的な情報を十分に得られず、点検口の蓋が外れた詳細な状況を明らかにすることはできなかった。

- (1) 超高速旅客船の運航管理者及び船長は、出港及び航行継続の可否判断に当たり、気象及び海象情報が運航中止等の条件に達していない場合であっても、同条件に達するおそれがあることを想定するとともに、深い谷を伴う急峻な波浪が生じるおそれがある海域を航行することに十分留意し、旅客の安全確保を第一に考え、より慎重に協議を行った上で、運航中止、基準経路の変更等について、適切な判断を行うこと。
- (2) 超高速旅客船の船舶所有者は、客室内に点検口を設置する場合、航行する海域の気象及び海象において点検口に打ち付ける波浪に対して十分な強度が保持できるよう定期的に点検口の蓋を固定しているボルト等の保守整備を行うこと。
- (3) 超高速旅客船の船舶所有者は、甲板下の区画に浸水することがないように主甲板が水密であることを確認するとともに、甲板下に配線が通されている場合は、完全に貫通穴が塞がれていることを確認すること。

A社は、本事故後、本事故の原因の調査及び再発防止策の検討を行い、事故報告書（中間）を取りまとめ、点検口の蓋を六角ボルトとナットで挟んで固定し、耐力を強化するとともに、次の再発防止策をA社乗組員に周知した。
