船舶事故調査報告書

事故種類	作業員死亡
発生日時	令和5年12月24日 08時48分ごろ
発生場所	大分県佐伯市屋形島南方沖 屋形島洲ノ鼻消波堤灯台から真方位169° 1.0海里（M）付近 （概位 北緯32°45.9′ 東経131°54.7′）
事故の概要	漁船第十八共栄丸の2は、定置網の箱網の取り外し作業中、作業員が落水して溺死した。
事故調査の経過	令和6年1月30日、本事故の調査を担当する主管調査官（門司事務所）ほか1人の地方事故調査官を指名した。 原因関係者から意見聴取を行った。
事実情報 船種船名、総トン数 船舶番号、船舶所有者等 L×B×D、船質 機関、出力、進水等	A 漁船 第八共栄丸、13トン OT2-2328（漁船登録番号）、個人所有 18.00m（Lr）×4.98m×1.23m、FRP ディーゼル機関、漁船法馬力数110、 昭和62年12月28日 B 漁船 第十八共栄丸の2、0.9トン OT3-54930（漁船登録番号）、個人所有 7.20m（Lr）×2.15m×0.56m、FRP ガソリン機関、30kW（動力漁船登録票による）、 平成元年1月11日 C 漁船 第八共栄丸、19トン OT2-2986（漁船登録番号）、株式会社水本水産 21.79m（Lr）×5.28m×1.70m、FRP ディーゼル機関、423kW（動力漁船登録票による）、 平成12年3月30日
乗組員等に関する情報	船長A 45歳 一級小型船舶操縦士・特殊小型船舶操縦士・特定 免許登録日 平成9年7月31日 免許証交付日 令和4年2月18日 （令和9年7月30日まで有効） 船長C 39歳 一級小型船舶操縦士・特殊小型船舶操縦士・特定 免許登録日 平成14年10月21日

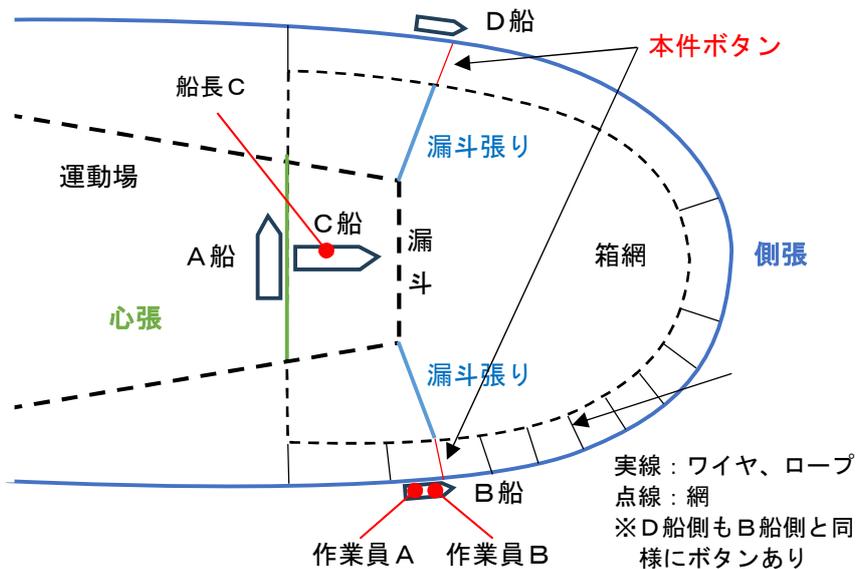
図1 各船、各網及び各ロープ等の状況

B船及びD船で作業する者は、ふだんから、安全のため、常時、側張に船を繋ぎ、姿勢を低くして作業を行うよう指導されていた。また、特に漏斗張り付近のボタン（以下「本件ボタン」という。）を取り外す際は、漏斗張りが漏斗を広げるために張力が掛かっており、本件ボタンを外すと反動で側張が外側に弾かれて船体が動揺するので、船長Cの号令でほぼ同時に取り外すこととなっていた。

<p>作業員A及び作業員Bは、共に小型船舶操縦士免許証を持っていなかったもので、爪竿<small>きわ</small>を使用し、側張を伝ってB船を移動させていた。また、ボタンの間隔がB船の長さより広がったので、作業は1人しか行えず、作業員Aは作業を行わずに立っていた。</p> <p>船長Cは、C船の左舷側でクレーン操作を行っており、船上に揚収した箱網で右舷方のB船の状況が見えなかったが、左舷側のD船が本件ボタン付近に達した段階で、B船もほぼ同時に本件ボタン付近に達したと思い、08時48分ごろ本件ボタンを外すように号令をかけた。</p> <p>船長Cは、号令をかけた直後、作業員Bの叫び声を聞き、作業員Aが側張と箱網の間に落水したことを知った。</p> <p>作業員Bは、作業員Aに浮体を投げたが、届かなかったので、合羽のまま飛び込もうとした。</p> <p>A船にいた作業員Cは、作業員Bに合羽を脱ぐよう指示した後、作業員Bと共に自らも海に飛び込み、側張を伝いながら作業員Aのもとに到着し、作業員Bと協力して救助に駆けつけたD船に作業員Aを引き揚げたが、作業員Aの意識が無かったので119番通報を行った。</p> <p>作業員Cは、作業員Aに人工呼吸及び心臓マッサージを行いながら、D船で蒲江漁港に向かった。</p> <p>作業員Aは、蒲江漁港に入港後、救急車及びドクターヘリで病院に搬送され、溺水による低体温症及び低体温脳症と診断されて集中治療室に収容されたが、12月27日に多臓器不全で死亡し、直接死因は溺水と検案された。</p> <p>(付図1 事故発生場所概略図、写真2 B船、写真3 C船 参照)</p>
<p>その他の事項</p>	<p>作業員Cによれば、本件ボタンを取り外す際の反動は、船上で姿勢を低くしておけば、落水するようなものではなかった。</p> <p>作業員Cによれば、作業員Bは、本事故発生直後、B船が動揺した際、B船上で立っていた作業員Aが落水したと海上保安庁に説明していた。</p> <p>本事故発生時の目撃者は、作業員Bのみであった。</p> <p>作業員Aは、帽子、合羽上下、ゴム手袋、長靴を着用していたが、救命胴衣は着用していなかった。</p> <p>作業員C等は、ふだん、海上作業時に救命胴衣の着用及び船上で姿勢を低くするよう全作業員に指導していたが、作業員Aは、行わないことが多々あった。</p> <p>船長Cは、ボタンを外す作業を行う作業員は姿勢を低くしているものと思っていた。</p> <p>作業員Aの泳力は、誰も把握していなかった。</p> <p>B船及びC船は、ふだん、ほぼ同時にボタンを取り外す作業を開始</p>

<p>するので、本件ボタンに到達するのほぼ同時であった。</p> <p>船長Cは、号令をかける前に、C船上の他の作業員にB船側を確認させていなかった。</p>
<p>分析</p> <p>乗組員等の関与</p> <p>船体・機関等の関与</p> <p>気象・海象等の関与</p> <p>判明した事項の解析</p>	<p>あり</p> <p>なし</p> <p>なし</p> <p>作業員Aの死因は、溺水であった。</p> <p>B船は、本件定置網において、箱網の取り外し作業中、船長Cが本件ボタンを取り外す号令をかけた際、事前にB船の状況を確認していなかったことから、本件ボタンを取り外した反動で救命胴衣を着用せずにB船上で立っていた作業員Aが落水し、溺水したものと考えられる。</p> <p>船長Cは、本件ボタンを取り外す際の振動が船上で姿勢を低くすれば、落水するほどのものでなく、また、作業員C等がふだんから全作業員に海上作業中の救命胴衣の着用及び船上で姿勢を低くするよう指導していたことから、B船の作業員も姿勢を低くしていると思われ、B船の状況を確認しなかったものと考えられる。</p>
<p>原因</p>	<p>本事故は、B船が、本件定置網において、箱網の取り外し作業中、船長Cが、本件ボタンを取り外す号令をかけ、本件ボタンを取り外させた際、事前にB船の状況を確認していなかったため、本件ボタンを取り外した反動で救命胴衣を着用せずにB船上で立っていた作業員Aが落水し、溺水したことにより発生したものと考えられる。</p>
<p>再発防止策</p>	<p>今後の同種事故等の再発防止及び被害の軽減に役立つ事項として、次のことが考えられる。</p> <ul style="list-style-type: none"> ・海上で作業を行う場合、作業指揮者は、作業員が落水することを防止するため、常に作業員の装備、姿勢等作業員の安全確保に注意を払いながら作業の指揮を行うこと。 ・小型船舶等の暴露甲板上で作業を実施する者は、必ず、救命胴衣を着用すること。
