## 船舶事故調査報告書

事故種類	衝突
発生日時	令和5年12月14日 08時30分ごろ
発生場所	福岡県福岡市西浦崎北西方沖 西浦崎灯台から真方位294° 3.2海里（M）付近 （概位 北緯33° 41.3′ 東経130° 09.1′）
事故の概要	漁船丸一丸は、北東進中、また、プレジャーボート津田天丸は、船首を西方に向けて漂流中、両船が衝突した。 丸一丸は、船首部外板に擦過傷を生じ、また、津田天丸は、左舷船尾部外板の破口等を生じた。
事故調査の経過	令和6年1月22日、本事故の調査を担当する主管調査官（門司事務所）ほか1人の地方事故調査官を指名した。 原因関係者から意見聴取を行った。
<b>事実情報</b> 船種船名、総トン数 船舶番号、船舶所有者等 L×B×D、船質 機関、出力、進水等	A 漁船 丸一丸、7.9トン F02-6702（漁船登録番号）、福岡県漁業協同組合連合会 15.05m（Lr）×3.48m×1.14m、FRP ディーゼル機関、302kW（動力漁船登録票による）、平成31年1月17日 B プレジャーボート 津田天丸、1.4トン 290-56686福岡、個人所有 5.59m（Lr）×2.11m×1.10m、FRP ディーゼル機関、36.04kW、平成15年3月
乗組員等に関する情報	A 船長A 52歳 一級小型船舶操縦士・特殊小型船舶操縦士・特定 免許登録日 平成2年4月26日 免許証交付日 令和2年2月5日 （令和7年4月25日まで有効） B 船長B 53歳 一級小型船舶操縦士・特殊小型船舶操縦士・特定 免許登録日 平成29年3月21日 免許証交付日 令和4年6月29日 （令和9年4月18日まで有効）

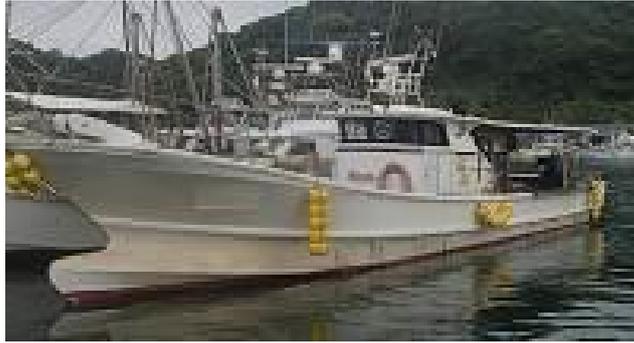
<p style="text-align: center;">写真1 A船</p> <p>船長Aは、漁場に到着して数回投揚網を行って操業した後、福岡市玄界島の北方海域に向かうこととし、漁場を出発した。</p> <p>船長Aは、漁場を出発する際、操舵室で3Mレンジでヘッドアップとしたレーダーと目視により周囲を確認し、進行方向に他船を認めなかった。</p> <p>船長Aは、GPSプロッターを作動させ、時々レーダー画面を見ながら操舵室中央部の椅子に腰を掛けて操船に当たり、約14ノット（kn）の速力（対地速力、以下同じ。）で自動操舵によりA船を北東進させた。（写真2参照）</p>

死傷者等	なし
損傷	A 船首部外板に擦過傷 B 左舷船尾部外板に破口、機関及び航海計器等に濡損等（全損）
気象・海象	気象：天気 曇り、風なし、視界 良好 海象：波高 約0.5～1m、潮汐 上げ潮の中央期
事故の経過	<p>A船は、船長Aほか1人（以下「乗組員A」という。）が乗り組み、ごち網漁の目的で、令和5年12月14日05時50分ごろ福岡県糸島市船越漁港北方沖の漁場に向けて同漁港を出港した。（写真1参照）</p>

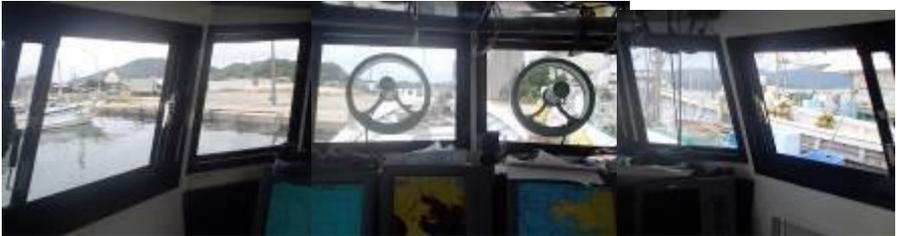
<p style="text-align: center;">写真2 椅子からの前方の見通し模様（岸壁に係留中）</p> <p>乗組員Aは、船尾部甲板で船尾方を向いて座っていた。</p> <p>船長Aは、北東進中、西浦埼灯台西方沖で立って目視により前方を確認し、船首方に他船を認めなかったため、前路に航行の支障となる他船はいないと思い、再び椅子に腰を掛けて同じ針路及び速力で操船</p>

A船は、約12knの速力で航行すると船首が浮上し始め、約14knの速力では、船長Aが操舵室中央部の椅子に腰を掛けた位置から正船首両舷にそれぞれ約11°の範囲に死角が生じていた。

船長Aは、ふだん、船首を左右に振って船首方の死角を補う見張りを行っていたが、本事故当時、西浦埼灯台西方沖で立って前方を確認し、船首方に他船を認めなかったため、前路に航行の支障となる他船はいないと思い、船首方の死角を補う見張りを行っていなかった。

<p>を西方に向けて漂流中、船長Aが、A船に船首浮上による死角が生じている状況下、前路に航行の支障となる他船はいないと思込み、船首方の死角を補う見張りを適切に行っていなかったため、B船に気付かず、また、船長Bが、魚群探知機の操作に集中していて、周囲の見張りを行っていなかったため、接近するA船に気付くのが遅れ、両船が衝突したものと考えられる。</p>
<p><b>再発防止策</b></p>	<p>今後の同種事故等の再発防止に役立つ事項として、次のことが考えられる。</p> <ul style="list-style-type: none"> <li>・ 船長は、自船の船首方の視界が遮られている場合、前路に航行の支障となる他船はいないと思込まず、時々操船位置を移動して周囲の状況を確認したり、船首を大きく左右に振ったりし、また、レーダーを有効に活用して他船を見落とさないようにするなど、常時、船首方の死角を補う適切な見張りを行うこと。</li> <li>・ 漂流中の小型船舶の船長は、1つの作業に集中することなく、常時、周囲の見張りを適切に行い、接近する他船を早期に発見し、余裕のある時機に注意喚起を行ったり、必要に応じて機関を使用して移動したりするなど衝突を避ける措置を採ること。</li> </ul>

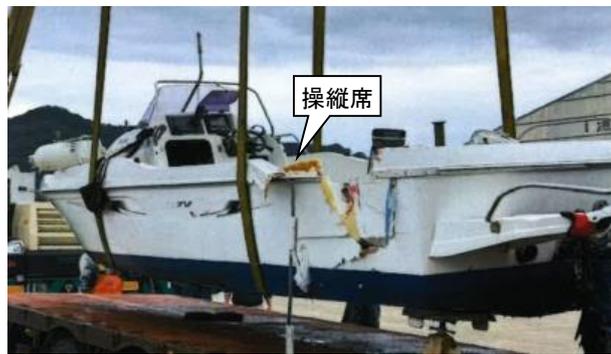
写真3 B船

船長Bは、船首が西方を向いた頃、ふと船首方を見たところ、左舷前方至近に接近するA船を認め、とっさに海に飛び込んだ後、B船の左舷船尾部とA船の船首部とが衝突したのを目撃した。

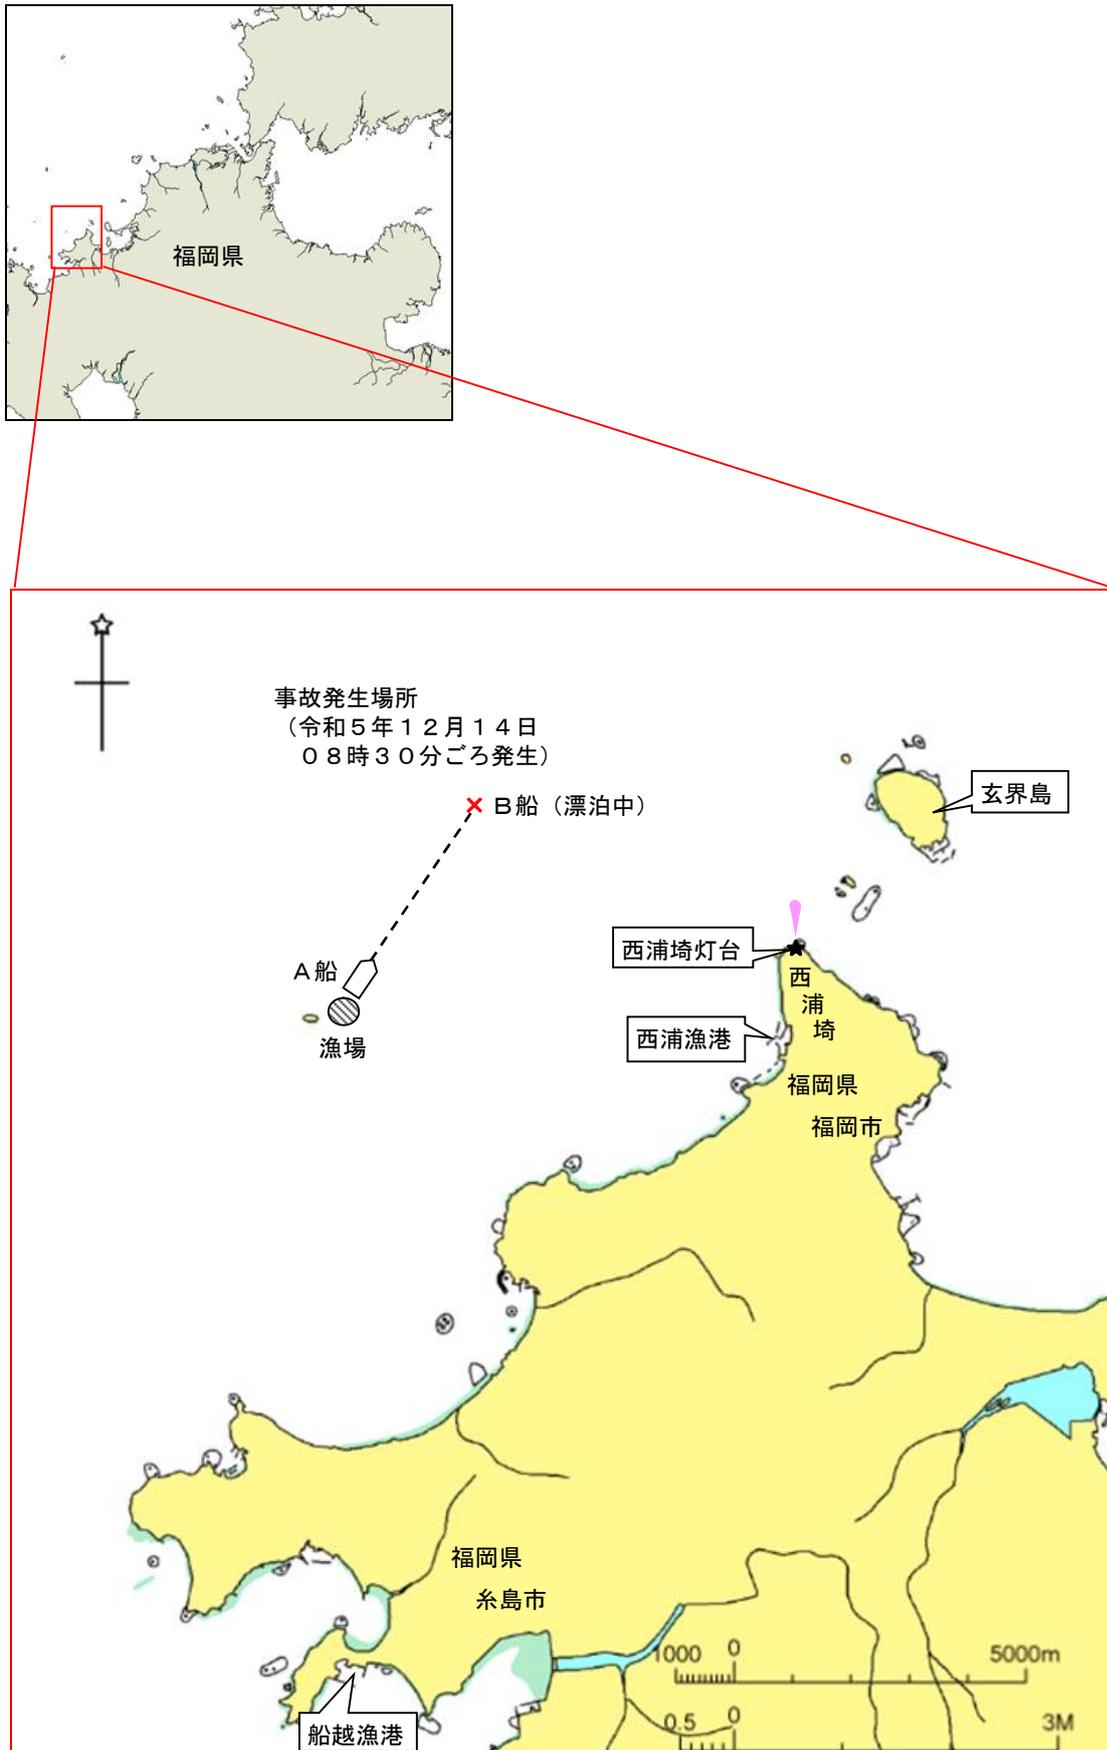
付図1 事故発生経過概略図

船長Aは、船首浮上による死角が生じた状況下、同じ針路及び速力で航行中、08時30分ごろ、船体に衝撃を受けた後、船首方にB船を認め、B船と衝突したことを知った。
