船舶事故調査報告書

令和7年1月15日

運輸安全委員会（海事専門部会）議決

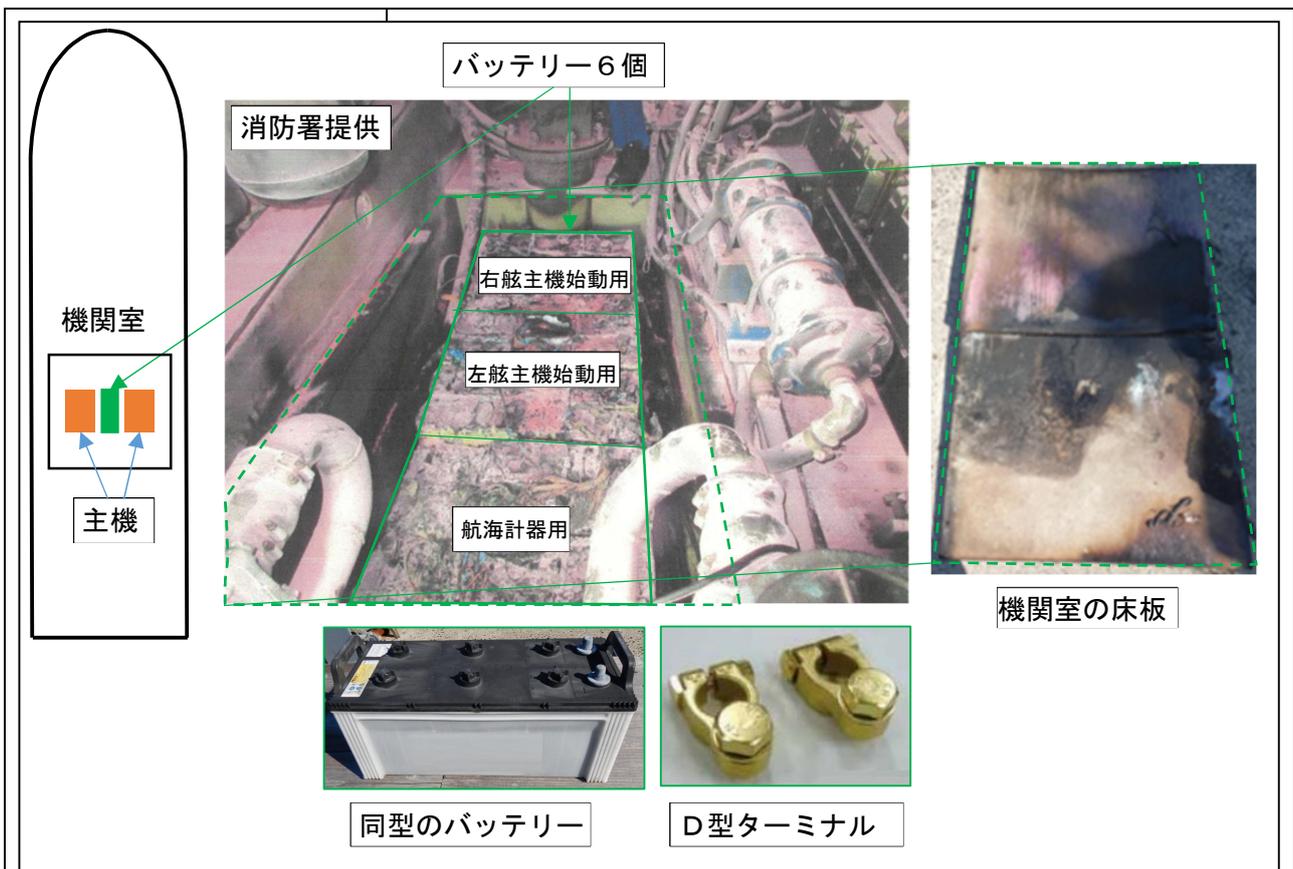
図1 本事故発生後の機関室の状況

<p>気象・海象</p>	<p>気象：天気 晴れ、風向 北西、風力 3、視界 良好 海象：海上 平穏</p>
<p>事故の経過</p>	<p>本船は、船長が1人で乗り組み、回航の目的で、定係地である佐世保市長串漁港^{なぐし}に向け、令和5年11月15日10時00分ごろ長崎県平戸市所在の造船所を出航した。</p> <p>本船は、瀬尻島南西方沖において、船長が操縦席に腰を掛け、主機回転数毎分約1,500とし、約16ノットの対地速力で、手動操舵によって南進していた。</p> <p>船長は、10時20分ごろ、主機から異音がすることに気付くとともに主機の回転数が減少したので、主機を中立運転として本船を漂泊させた。</p> <p>船長は、操舵室の窓から外を見て黒煙が上がっているのを認めたものの、火災が発生しているとは思わず、主機の不調による排気の黒煙と考え、機関室の状況を確認しないまま、機関整備業者及び電気修理業者に電話連絡し、定係地帰港後に点検及び修理を行うこととした。</p> <p>船長は、残航程が約2.5Mであったので、何とか航行できると考え、微速力で航行を再開したところ、しばらくして操舵室内に居られないほど黒煙が流入してきたので、主機の不調ではなく火災が発生していると思い、主機を停止し、操舵室から出て携帯電話で海上保安庁に救援を依頼した。</p> <p>本船は、来援した巡視艇の乗組員によって機関室内の消火作業が行われ、11時35分ごろ鎮火したのち、僚船にえい航され、12時50分ごろ定係地に着岸した。</p> <p>(付図1 事故発生経過概略図 参照)</p>
<p>その他の事項</p>	<p>本船の機関室には、ディーゼル機関2基が主機として横列に据え付けられ、2基の主機の上に設置された固定枠の中に、12Vの船舶用バッテリー6個が横置きで縦列に設置され、バッテリー上部に、機関室の床板が敷かれており、バッテリー周辺には可燃物は存在しなかった。</p> <p>バッテリーは、船首方向から2個ずつD型ターミナルを用いて直列に接続して24Vとし、船首側2個を右舷主機始動用、中央2個を左舷主機始動用、船尾側2個を航海計器用としており、各バッテリーから配線されている電線の被覆は全て熔融し、焼失していた。(図1参照)</p>

本船は、2基の主機の上に設置された12Vの船舶用バッテリー6

<p>個から配線されている電線の被覆が全て熔融し、焼失していたことから、機関室のバッテリー付近から出火した可能性があると考えられるが、出火の状況を明らかにすることはできなかった。</p> <p>船長は、主機の異音及び回転数減少に気付いた際、操舵室の窓から外を見て黒煙が上がっているのを認めたものの、火災が発生しているとは思わず、主機の不調による排気の黒煙と考えたことから、機関室の状況を確認しなかったものと考えられるが、黒煙が上がっているのを認めた際に、直ちに機関室を点検していれば、延焼を抑制することができ、被害を軽減できた可能性があるものと考えられる。</p>
原因	<p>本事故は、本船が瀬尻島南西方沖を南進中、機関室のバッテリー付近から出火したことにより発生した可能性があると考えられる。</p>
再発防止策	<p>今後の同種事故等の再発防止及び被害の軽減に役立つ事項として、次のことが考えられる。</p> <ul style="list-style-type: none"> ・ 船舶所有者は、適宜バッテリーの性能について調査し、配線及び配線被覆の点検を行い、劣化や不具合があれば、交換修理を行うこと。 ・ 船長は、船体から黒煙が発生しているのを認めた際は、まず黒煙の発生元を確認し、その後の措置に当たること。 ・ 船舶所有者は、直ちに使用できる場所に、小型船舶用消火器（粉末又は液体）を備えることが望ましい。 ・ 船舶所有者は、無人となる機関室には自動拡散型消火器及び火災探知器を設置することが望ましい。
