船舶事故調査報告書

事故種類	沈没
発生日時	令和5年12月5日 10時00分ごろ
発生場所	北海道鹿部町鹿部漁港東北東方沖 鹿部港東防波堤灯台から真方位78°18.2海里（M）付近 （概位 北緯42°05.7′ 東経141°13.6′）
事故の概要	漁船第十八加代丸は、すけとうだら固定式刺し網漁の揚網作業中、左舷側に傾斜したまま沈没した。
事故調査の経過	令和5年12月26日、本事故の調査を担当する主管調査官（函館事務所）ほか1人の地方事故調査官を指名した。 原因関係者から意見聴取を行った。
事実情報 船種船名、総トン数 船舶番号、船舶所有者等 L×B×D、船質 機関、出力、進水等	漁船 第十八加代丸、17トン HK2-22926（漁船登録番号）、個人所有 15.80m（Lr）×4.17m×1.82m、FRP ディーゼル機関、569kW、昭和55年11月 第200-34172号（船舶検査済票の番号）
乗組員等に関する情報	船長 59歳 一級小型船舶操縦士・特殊小型船舶操縦士・特定 免許登録日 昭和60年12月6日 免許証交付日 令和2年8月19日 （令和7年12月5日まで有効）
死傷者等	なし
損傷	沈没（全損）
気象・海象	気象：天気 晴れ、風向 西、風力 3、視界 良好 海象：海上 平穏
事故の経過	本船は、船長ほか4人が乗り組み、令和5年12月4日20時30分ごろすけとうだら固定式刺し網漁の目的で鹿部漁港を出港し、同港東北東方約18Mの漁場に到着後、同漁場付近で待機して、指揮船の操業開始の合図を待っていた。 本船は、前部甲板下に魚倉を備えていたが、同魚倉に漁獲物を収納すると、水揚げ時の漁獲物搬出作業に手間が掛かるので、前部甲板の上に取り外しが可能な架設甲板を敷き、前部甲板と架設甲板の間（以下「仮魚倉」という。）に漁獲物を収納して、容易に水揚げ作業ができ

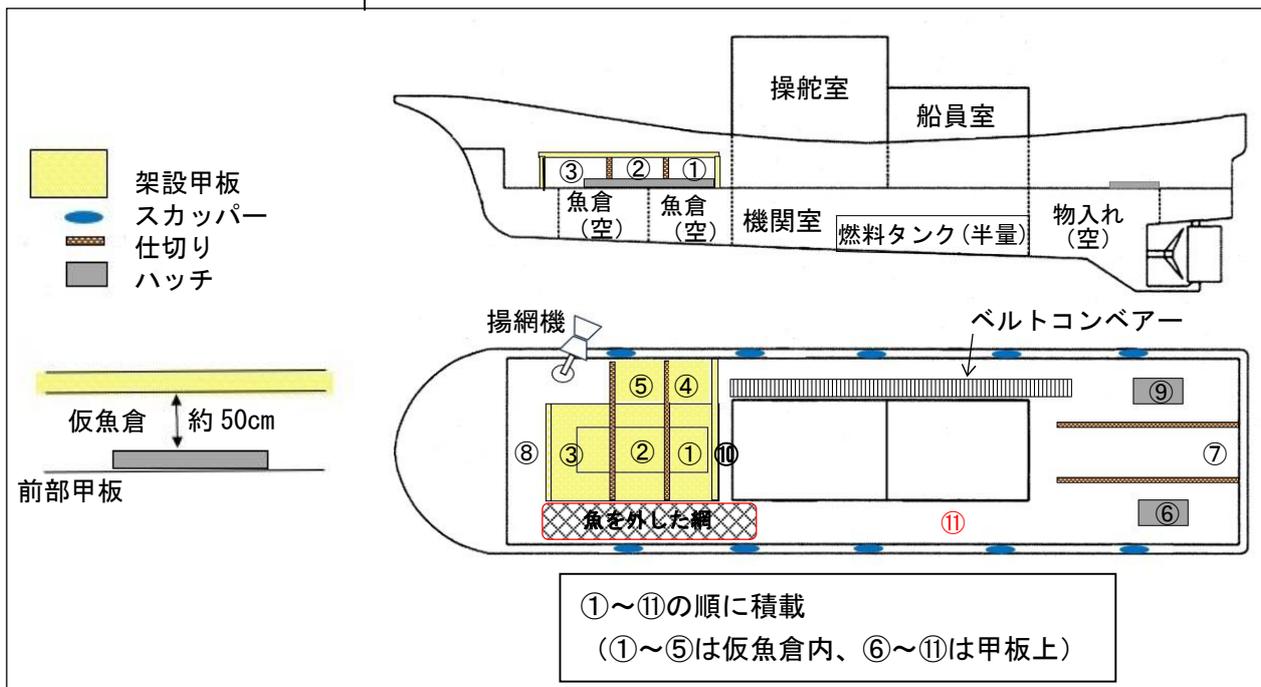
図1 本船配置図

なお、架設甲板は、前部甲板下魚倉のハッチ上面（甲板上高さ約20cm）から約50cmの高さのところに篋の子状の板を船横方向に敷き詰めたもので、仮魚倉は、敷板を支える枠組みの板で仕切られているほか、船首尾（前後）に2か所の仕切り板を設け、漁獲物が移動しない構造となっていた。（図1参照）

<p>本船は、最初の1反からこれまで経験したことがない程の豊漁であり、乗組員全員が夢中で作業を行い、仮魚倉内に（図1の①～⑤の順）計約10tの漁獲物を積み込んだところで仮魚倉が一杯となった。（図1参照）</p> <p>船長は、仮魚倉が満載になった頃、他船も豊漁かもしれないので、漁獲物の値が落ちないうちに市場に水揚げしようと思い、速やかに揚網作業を終えて帰港する目的で、以降は網から魚を外さず、魚が掛かったままの網を積み込む方法に切り替えることとした。</p> <p>また、本船は、これまで仮魚倉以外に漁獲物を積載したことはなかったが、船長が甲板上各所にバランスを取りながら積載すれば支障ないと思い、刺し網の1反ごとの繫ぎ目を解いて、甲板上に積載を続け（図1の⑥～⑩の順）、船員室左舷側の通路（図1の⑪）に網1反（以下「本件網」という。）を積んだところ、船体が僅かに左舷側に傾斜した。（図1参照）</p> <p>船長は、次に揚がる網を右舷側に積んで傾斜を修正しようとしたものの、本件網が最後の1反で、既に刺し網の端にある錨に繋がるロープを巻き上げている状況であり、左舷側に傾斜したままの状態が続いたので、乗組員に本件網を海中に投棄するよう指示した。</p> <p>本船は、本件網を海中に投棄する作業を行ったものの、同作業の間に左舷側への傾斜が進行し、操舵室内の船長が何かに掴まって体を支える必要がある程に傾斜したので、船長は傾斜の復原を諦め、付近で本船の漁模様を見ていた僚船に避難することを決めた。</p> <p>船長は、乗組員に後部甲板右舷側に集まるよう指示し、僚船に漁業無線で救助を求めて、08時40分ごろ接舷した僚船に船長を含む乗組員全員が移乗した。</p> <p>本船が所属する漁業協同組合は、08時50分ごろ僚船から連絡を受けて、所属漁船に救助を依頼するとともに、海上保安庁に通報した。</p> <p>本船は、来援した別の僚船に移乗した船長が状況を見守っていたところ傾斜が進行し、左舷ブルワークを越えて海水が船内に浸入して沈下を始め、中立運転としていた主機のエンジン音が聞こえなくなっから数分後の10時00分ごろマストが海中に没して船体が完全に沈没した。</p> <p>（付図1 事故発生場所概略図、写真1 本船 参照）</p>

<p>船長は、豊漁で気分が高揚していたことから、漁獲物の積載に伴って次第に重心が高くなり、本船の横揺れ周期が長くなっていることに気付かなかったものと考えられる。</p>
原因	<p>本事故は、鹿部漁港東北東方沖において、本船が、すけとうだら固定式刺し網漁の揚網作業中、甲板下の魚倉が空倉で、燃料タンク内の残量がほぼ半量の状況下、船長が、バランスを見ながら積載すれば支障ないと思い、大量の漁獲物を仮魚倉及び甲板上に積載したため、重心が高い状態となって、本件網を積載した際に生じた左舷側への傾斜が進み、左舷ブルワークを越えて海水が船内に浸入して沈没したものと考えられる。</p>
再発防止策	<p>今後の同種事故等の再発防止に役立つ事項として、次のことが考えられる。</p> <ul style="list-style-type: none"> ・ 漁船の船長は、漁獲物を積載する際、重心が高くないよう甲板下の魚倉に積載し、積載に伴う横揺れ周期の変化に注意を払うこと。また、過積載とならないよう喫水の状況を監視し、魚倉が満載になった時点で揚網を中止すること。

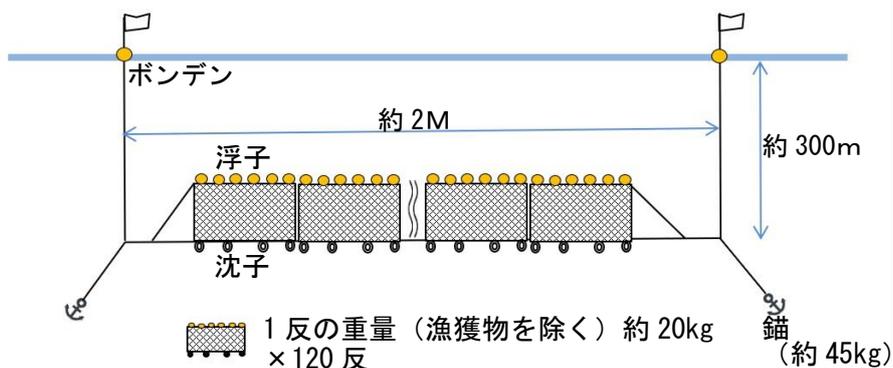
図2 漁具の状況

本船は、翌5日00時00分ごろ指揮船の合図を受けて、南北方向約2Mに渡って敷設された計120反（「反」は網1枚を示す単位、図2参照）の刺し網の南端から北端へ向けて揚網を開始した。

揚網中の本船は、船長が操舵室で操船に当たって主機を中立運転とし、乗組員が前部甲板右舷側に装備された揚網機で網を巻き上げることにより、平均約0.2ノットの対地速力で北進しながら作業を進めた。（図2参照）
