## 船舶事故調査報告書

令和7年1月15日

運輸安全委員会（海事専門部会）議決

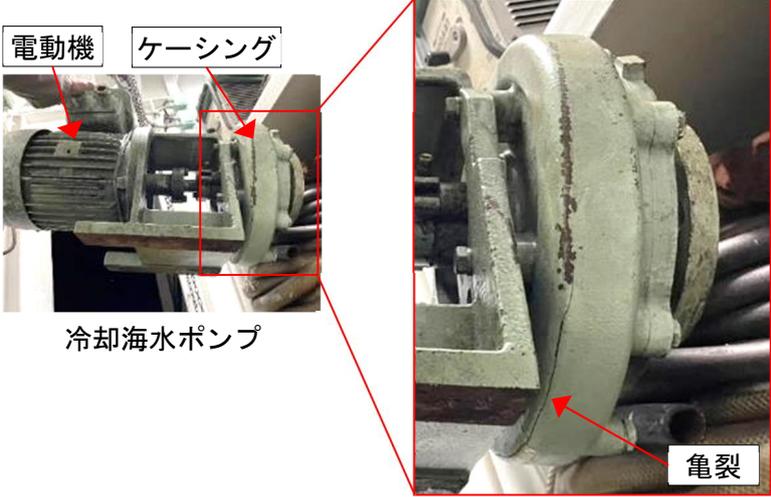
<p>五級海技士（機関）</p> <p>免 許 年 月 日 平成5年7月8日</p> <p>免 状 交 付 年 月 日 令和4年8月12日</p> <p>免 状 有 効 期 間 満 了 日 令和9年10月1日</p>
死傷者等	なし
損傷	<p>冷却海水ポンプのケーシング*1に亀裂、軸発電機、オメガクラッチ、減速機等に濡損（写真2参照）</p> <div style="text-align: center;">

<p>電動機 ケーシング</p> <p>冷却海水ポンプ</p> <p>亀裂</p> </div> <p>写真2 冷却海水ポンプのケーシングの亀裂</p>
気象・海象	<p>気象：天気 曇り、風向 北東、風力 2、視界 良好</p> <p>海象：波向 北東、波高 約1.0m</p>
事故の経過	<p>本船は、船長及び機関長ほか1人が乗り組み、20フィートコンテナ2個、廃自動車10台等を載せ、長崎市長崎港に向け、令和6年1月10日09時00分ごろ長崎県五島市福江港を出航した。</p> <p>本船は、船長が単独で操船に当たり、伊王島西方沖を約11.0ノットの対地速力で東進し、11時00分ごろ、機関長が、機関室の見回りを行い、主機冷却清水の温度や船底ビルジ量等を点検し、異常がないことを確認した。</p> <p>機関長は、居室で休息していたところ、12時40分ごろ照明が落ちたので異変を感じ、居室を出て船長から主機冷却清水温度上昇の警報が鳴った後に船内電源を喪失したことを知らされ、機関室に向かい、機関室が床面付近まで浸水し、船内電源としていた軸発電機が水没していることを認めた。</p> <p>船長は、昇橋してきた機関長から機関室に浸水しているとの報告を受け、携帯電話で海上保安部へ通報し、A社へ連絡を行った。</p> <p>機関長は、機関室に戻り、ディーゼル発電機を起動して船内電源を復旧し、主機を停止した後、ビルジポンプを起動して機関室の排水を行ったものの、機関室の水位が減ることなく増えていたので、ディー</p>

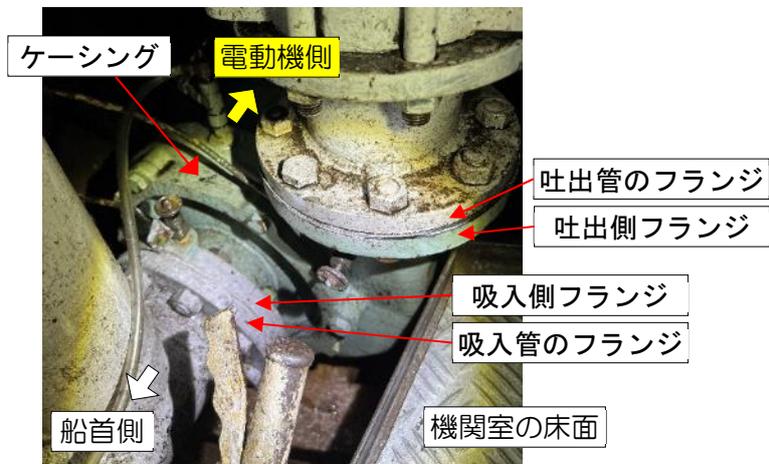
写真5 冷却海水ポンプの取付け状況

本件造船所の担当者によれば、吸入管及び吐出管は、既設の吸入管及び吐出管を採寸し、あらかじめ工場で配管にフランジを本溶接したものを製作して本船に持ち込み、冷却海水ポンプのケーシングのフランジに合わせ、目視で隙間やずれがないことを確認して取り付けた。（写真5参照）

<p>また、工場で製作した配管を使用する場合は、ポンプに接続された全ての配管のフランジのボルトを一旦緩めた後、再び均等にボルトを締め付けるなど応力の分散を図ること。</p>
--	----------------------------------------------------------------------------------------

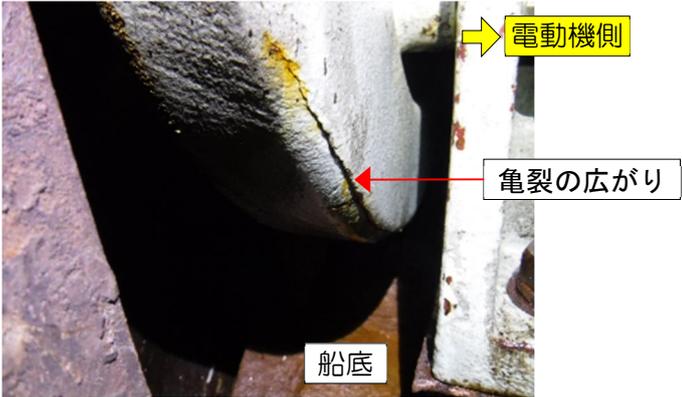
冷却海水ポンプのケーシングに生じた亀裂の開きは、同ポンプが本船に取り付けられた状態では広がっていたが、吸入管及び吐出管が取り外された後、狭くなった。（写真6参照）

<p>写真6 ケーシングに生じた亀裂の広がり（冷却海水ポンプが本船に取り付けられた状態）</p> <p>文献*2によれば、配管艙装では、配管の製作誤差や集積誤差等により、設計どおりの誤差ゼロは至難であり、配管のフランジを仮付け又は付けない状態で取付け場所に持って行き、寸法調整を行った後、フランジを溶接して取付けを行うことにより誤差を吸収している。</p>
<p><b>分析</b></p> <p>乗組員等の関与 船体・機関等の関与 気象・海象等の関与 判明した事項の解析</p>	<p>不明 なし なし</p> <p>本船は、伊王島西方沖を東進中、冷却海水ポンプのケーシングに亀裂を生じたことから、同亀裂から海水が流入して機関室に浸水したものと推定される。</p> <p>冷却海水ポンプは、ケーシングに生じた亀裂の開きが吸入管及び吐出管が取り外された後に狭くなっていたことから、配管に製作誤差や集積誤差等が生じた状態のまま取付けが行われ、過大な曲げ応力が生じてケーシングに亀裂が生じたものと考えられるが、取付けの際に、目視のみで隙間やずれがないことを確認してゲージ等で正確に誤差を計測しておらず、配管に製作誤差や集積誤差等が生じていたかどうかについては明らかにすることができなかった。</p>
<p><b>原因</b></p>	<p>本事故は、本船が、伊王島西方沖を東進中、冷却海水ポンプのケーシングに亀裂を生じたため、同亀裂から海水が流入して機関室に浸水したものと推定される。</p>
<p><b>再発防止策</b></p>	<p>今後の同種事故等の再発防止に役立つ事項として、次のことが考えられる。</p> <ul style="list-style-type: none"> <li>・ 船用ポンプ及び配管の新替えを行う作業者は、部材に過大な応力が生じないように、ポンプと配管とを接合した状態で配管のフランジを仮付け溶接した後にフランジの本溶接を行うこと。</li> </ul>
