船舶事故調査報告書

事故種類	沈没
発生日時	令和6年6月22日 19時40分ごろ
発生場所	沖縄県糸満市喜屋武埼南西方沖 喜屋武埼灯台から真方位242° 70.5海里（M）付近 （概位 北緯25° 31.0′ 東経126° 31.5′）
事故の概要	引船BLUE STARは、台船東洋1号をえい航して北東進中、東洋1号が転覆して沈没した。
事故調査の経過	令和6年7月12日、本事故の調査を担当する主管調査官（那覇事務所）ほか1人の地方事故調査官を指名した。 原因関係者から意見聴取を行った。
事実情報 船種船名、総トン数 船舶番号、船舶所有者等 L×B×D、船質 機関、出力、進水等	A 引船 BLUE STAR、265トン 143491、株式会社那覇タグサービス（A社） 37.01m×9.60m×4.30m、鋼 ディーゼル機関2基、2,942kW（合計）、平成31年1月 B 台船 東洋1号、不詳 なし、ニライ海事建設株式会社（B社） 45.0m×13.0m×3.0m、鋼 機関なし、不詳
乗組員等に関する情報	A 船長A 49歳 三級海技士（航海） 免許年月日 平成7年6月7日 免状交付年月日 令和2年5月21日 免状有効期間満了日 令和7年6月6日
死傷者等	なし
損傷	A なし B 沈没（全損）
気象・海象	気象：天気 晴れ、風向 南、風速 約8m/s、視界 良好 海象：波向 南、波高 約1m、潮汐 上げ潮の末期
事故の経過	A船は、船長A及び航海士（以下「航海士A」という。）ほか3人が乗り組み、沖縄県石垣市石垣港から沖縄県宮古島市池間島西方沖に回航されてきた空船のB船と会合し、糸満市糸満漁港沖までえい航する目的で、池間島西方沖に向けて、令和6年6月21日19時00分

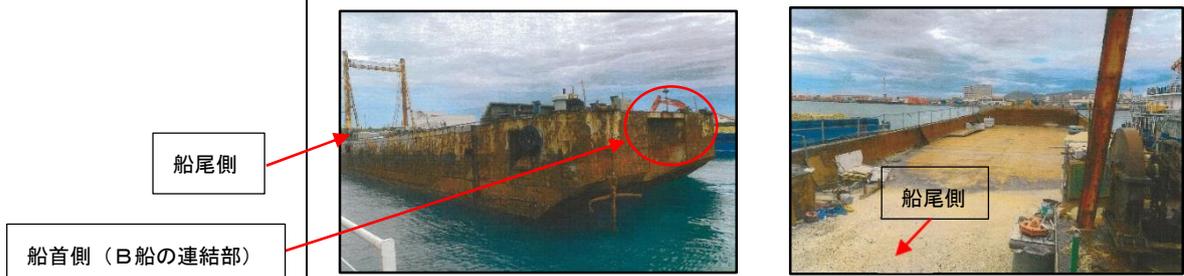
船長Aは、B船のあい航を引き継ぐ際、C船の船長（以下「船長C」という。）から、B船のランプウェイ側（以下「船尾側」という。）のシャックルを付ける構造物にあい航索を掛けてあい航する方法で異常は認めなかったが、同構造物付近に錆が多く認められたこと及び構造自体が少し弱いのであい航方法を検討した方が良いとの進言を受けた。

写真1 B船（B社提供）

写真2 B船の甲板（B社提供）

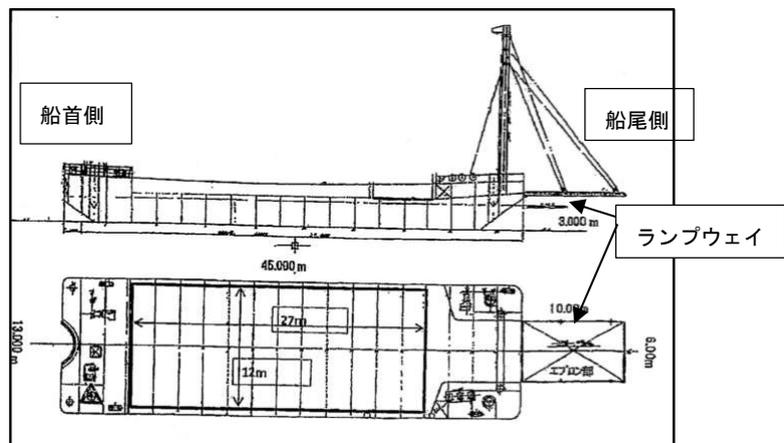
図1 B船の一般配置図

船長Aは、A船をB船に接近させ、B船を目視で確認したが、船体の傾きや外板等の状態に異常は認めなかったため、船長Cの進言を考慮し、B船の連結部側（以下「船首側」という。）のビットにあい航索を掛けてB船をあい航することとした。
