船舶事故調査報告書

事故種類	沈没
発生日時	令和6年6月1日 11時35分ごろ
発生場所	北海道伊達市黄金漁港西南西方沖 伊達港南防波堤灯台から真方位163°3.0海里（M）付近 （概位 北緯42°24.9′ 東経140°52.7′）
事故の概要	漁船第二十八昭富丸は、操業中、浸水したのち、右舷側に傾斜して沈没した。 第二十八昭富丸は、主機等に濡損を生じ、後日、解撤された。
事故調査の経過	令和6年6月11日、本事故の調査を担当する主管調査官（函館事務所）ほか1人の地方事故調査官を指名した。 原因関係者から意見聴取を行った。
事実情報 船種船名、総トン数 船舶番号、船舶所有者等 L×B×D、船質 機関、出力、進水等	漁船 第二十八昭富丸、6.2トン HK2-21661（漁船登録番号）、個人所有 12.79m（Lr）×3.21m×0.98m、FRP ディーゼル機関、405kW（動力漁船登録票による）、平成2年7月25日
乗組員等に関する情報	船長 49歳 一級小型船舶操縦士・特殊小型船舶操縦士・特定 免許登録日 平成3年3月22日 免許証交付日 令和3年1月4日 （令和8年3月21日まで有効）
死傷者等	なし
損傷	沈没（全損）
気象・海象	気象：天気 晴れ、風向 南、風速 約5m/s、視界 良好 海象：波高 約1.5m
事故の経過	本船は、船長ほか2人が乗り組み、ほたて貝の耳吊り作業（綱に付けられたほたて貝を海中に垂らす）の目的で、令和6年6月1日11時00分ごろ黄金漁港南南西方沖のほたて貝の養殖施設に向けて同漁港を出港した。 本船は、11時10分ごろほたて貝の養殖施設に到着して主機を中立運転とし、乗組員2人が船長にほたて貝が付けられた綱（以下「吊り綱」という。）を渡し、船長が右舷側から海面を見ながら吊り綱を

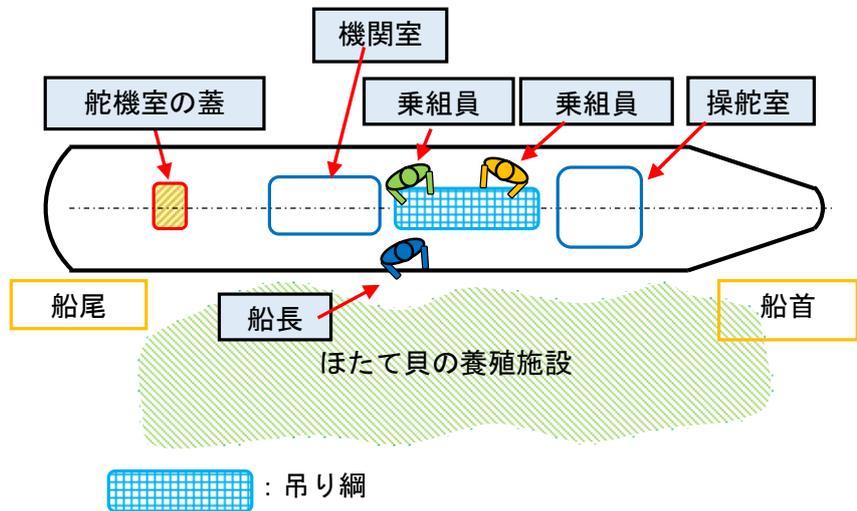
図1 船長等の配置状況

船長は、11時30分ごろ吊り綱40本を海中に垂らした後、後部甲板に向かったところ、同甲板上に海水が溜まっていることに気づき、海水の浸入箇所を点検することとして後部甲板上に配置された舵機室の蓋を開放し、同室が満水状態にあることを認めた。

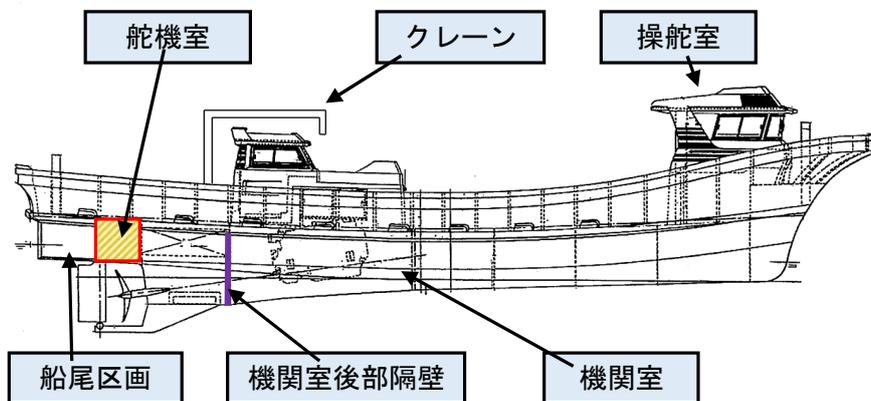
図2 区画等の配置状況

本船は、船首部に操舵室、船体中央付近の甲板下に機関室が配置され、機関室後部隔壁の上端付近には、油圧ホース等を通す貫通部が設けられていた。

後部甲板下には、前方から船倉、舵機室及び船尾区画がそれぞれ順に配置されていた。

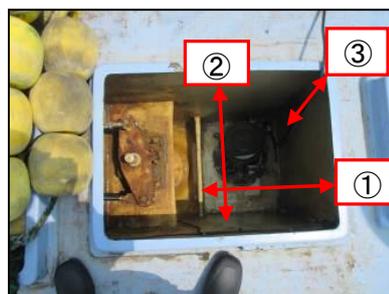
写真3 プロペラ点検口窓等の状況

プロペラ点検口窓の囲壁は、長さ約45cm (①)、幅約58cm (②) 及び高さ約93cm (③) であった。(写真3参照)

船長は、ほたて貝の養殖施設に向かって航行中、縦揺れを繰り返していたので、船尾部が上下動した際にプロペラ点検口窓の囲壁が船尾喫水線より低い位置となり、外れたプロペラ点検口窓か

ら海水が舵機室にあふれ出し、時間の経過とともに舵機室や船尾に海水が溜まっていったのではないかと本事故後に思った。

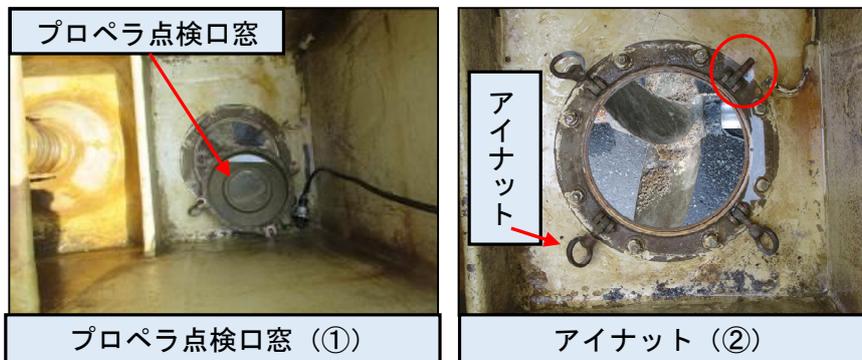
プロペラ点検口窓は、本船が陸揚げされた直後の現場調査において、アイナットが緩んで船底の取付け面から外れて裏返しの状態にあり、取付けボルトのアイナット1か所がなくなっていた。

写真4—①アイナットが緩み、プロペラ点検口窓を船底の取付け面から取り外して裏返しとなった状態及び—②プロペラ点検口窓を船底の取付け面から取り外し、取付けボルトのアイナットが1か所ない状態（現場調査時のプロペラ点検口窓の状態）

<p>部から機関室に浸水が拡大し、浮力を喪失して沈没したのと考えられる。</p> <p>本船は、ほたて貝の養殖施設に向かって航行中、船尾部が上下動した際、プロペラ点検口窓の囲壁の高さが船尾の喫水線より下になったことから、浸水した海水がプロペラ点検口窓の囲壁を越えてあふれ出したものと考えられる。</p> <p>船長は、本事故発生の10日前にプロペラにロープが絡まり、プロペラ点検口窓を開放してロープを除去したのち、同点検口窓のアイナットを締め付けていたものの、陸揚げ直後の状態において、アイナットが緩んでプロペラ点検口窓が船底の取付け面から外れていたことから、アイナットの締め付けを適切に行わなかったものと考えられる。</p>
<p>原因</p>	<p>本事故は、本船が、黄金漁港西南西方沖で操業中、船長が発航前にプロペラ点検口窓の開閉状態を点検しなかったため、船底の取付け面から外れたプロペラ点検口窓の囲壁から海水があふれ出していることに気付かず、舵機室から後部甲板下や機関室後部隔壁の油圧ホース等の貫通部から機関室に浸水が拡大し、浮力を喪失して沈没したのと考えられる。</p>
<p>再発防止策</p>	<p>今後の同種事故等の再発防止に役立つ事項として、次のことが考えられる。</p> <ul style="list-style-type: none"> ・ 船長は、プロペラ点検口窓が閉鎖していることを出航前に確認し、また、操業中においても適宜、プロペラ点検口窓を点検すること。 ・ 船長は、航行中などプロペラにロープ等が絡まり、ロープ等の除去後にはプロペラ点検口窓を確実に閉鎖すること。 ・ 所属漁業協同組合担当者は、船長に対し、発航前検査において、プロペラ点検口窓の閉鎖を確認するよう呼び掛けること。

小型漁船及び遊漁船の船長は、プロペラの点検口窓を開放して作業を行う際、プロペラ点検口がある区画外へ浸水しないように確認しながら実施し、作業後は点検窓を確実に閉鎖すること。

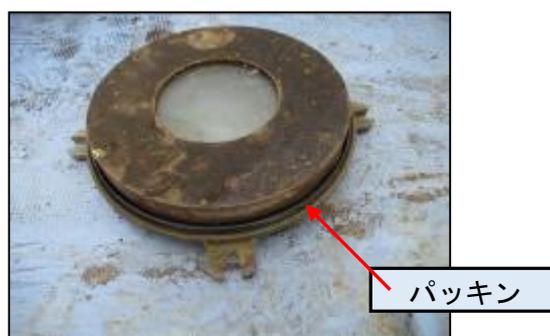
写真5 裏返しにしたプロペラ点検口窓のパッキンの状況

プロペラ点検口窓に装着されたパッキンは、劣化及び破損を生じていなかった。（写真5参照）

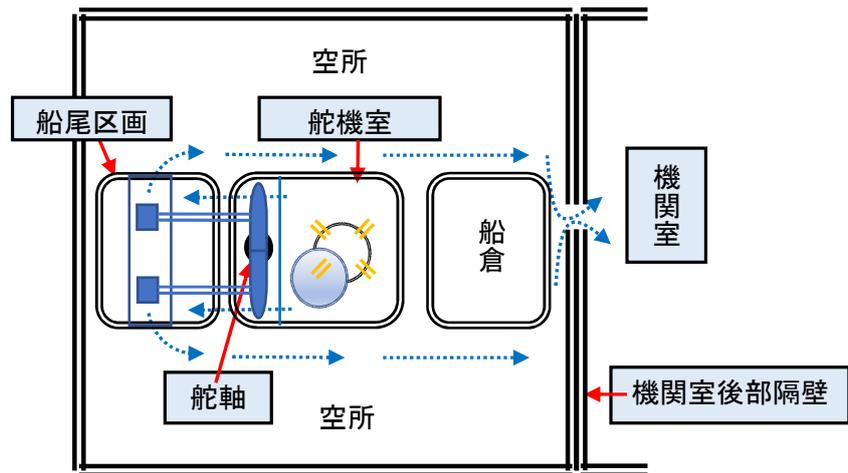
図3 後部甲板下の海水の浸入した状況

機関整備会社担当者は、主機等には破損が認められず、アイナットが緩み、外れたプロペラ点検口窓から海水が舵機室に流れ込み、舵機室からあふれ出した海水が、同室から船尾区画へ浸水して、船尾区画から通じる後部甲板下の空所を順に流れて機関室後部隔壁の油圧ホース等の貫通部から機関室に流入したのではないかと推測した。(図3参照)

本船は、黄金漁港西南西方沖で操業中、船長が発航前にプロペラ点検口窓の開閉状態を点検しなかったことから、船底の取付け面から外れたプロペラ点検口窓の囲壁から海水があふれ出していることに気付かず、舵機室から後部甲板下や機関室後部隔壁の油圧ホース等の貫通

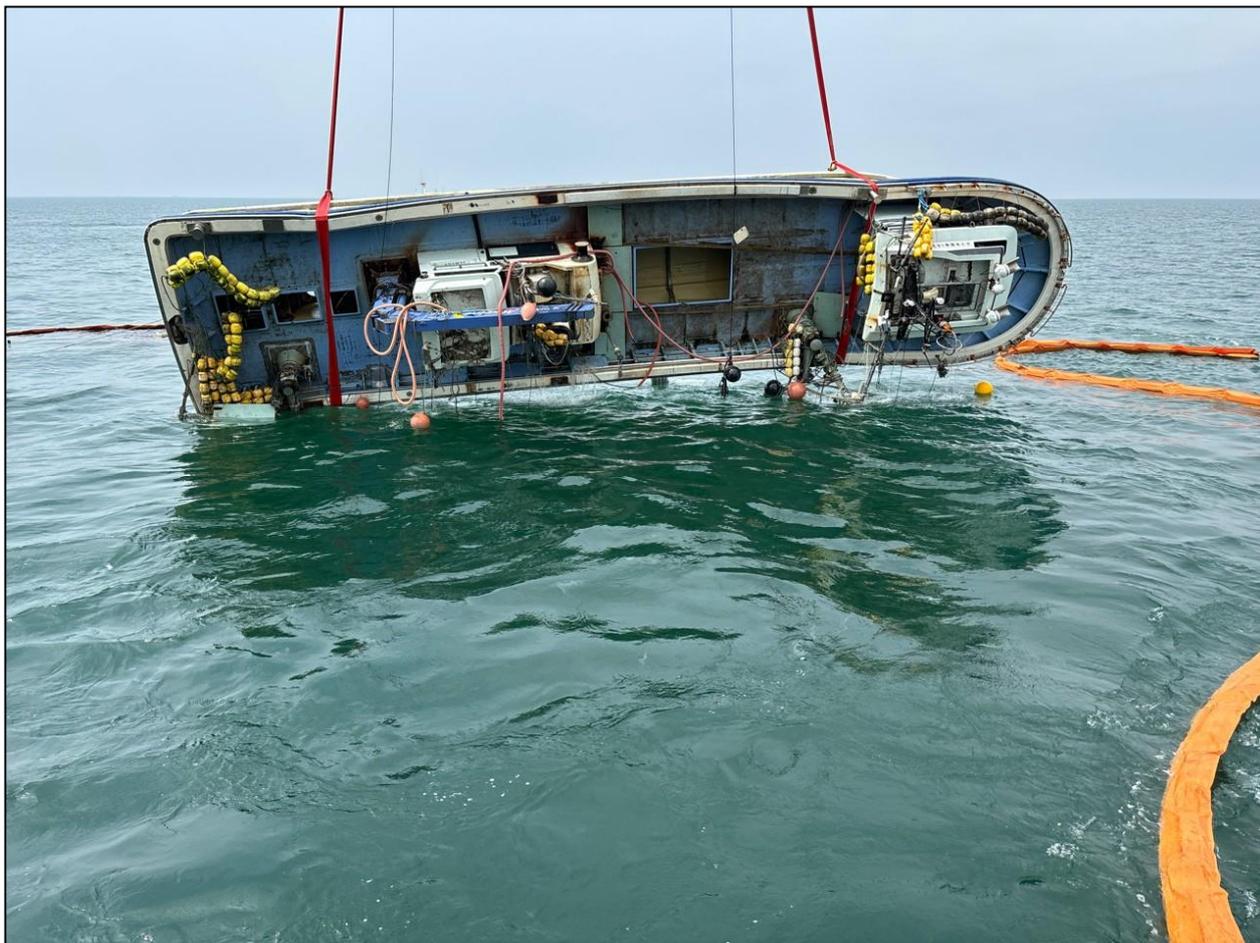
写真1 引揚げ時の本船の状況

本船は、11時35分ごろ沈没し、14日船長が手配したサルベージ会社の船舶によって本事故発生場所付近から引き揚げられ、黄金漁港に陸揚げされて、後日解撤された。
