船舶事故調査報告書

令和7年1月22日
 運輸安全委員会（海事専門部会）議決
 委員 伊藤 裕 康（部会長）
 委員 上野 道 雄
 委員 岡本 満喜子

事故種類	火災
発生日時	令和5年5月17日 11時05分ごろ
発生場所	青森県大間町奥戸漁港の西防波堤岸壁 奥戸港北防波堤灯台から真方位163°310m付近 （概位 北緯41°29.5′ 東経140°54.3′）
事故の概要	漁船第十八美代丸は、係留中、前部甲板から火災が発生した。 第十八美代丸は、前部甲板等に焼損を生じた。
事故調査の経過	令和5年5月25日、本事故の調査を担当する主管調査官（仙台事務所）ほか1人の地方事故調査官を指名した。 原因関係者から意見聴取を行った。
事実情報 船種船名、総トン数 船舶番号、船舶所有者等 L×B×D、船質 機関、出力、進水等	漁船 第十八美代丸、16.64トン AM2-4709（漁船登録番号）、個人所有 14.86m(Lr)×3.73m×1.33m、FRP ディーゼル機関、610.00kW、昭和52年4月10日 第212-6887号（船舶検査済票番号）
乗組員等に関する情報	船長 48歳 一級小型船舶操縦士・特殊小型船舶操縦士・特定 免許登録日 平成5年6月7日 免許証交付日 令和5年1月19日 （令和10年6月6日まで有効） 甲板員 80歳 一級小型船舶操縦士・特殊小型船舶操縦士・特定 免許登録日 昭和50年5月22日 免許証交付日 平成31年1月18日 （令和6年4月19日まで有効） 鉄工所社長 72歳
死傷者等	なし
損傷	前部オーニング、船首楼甲板、前部甲板、操舵室及び機関室囲い壁に 焼損（全損）
気象・海象	気象：天気 晴れ、風向 北東、風力 3、視界 良好 海象：海上 平穏

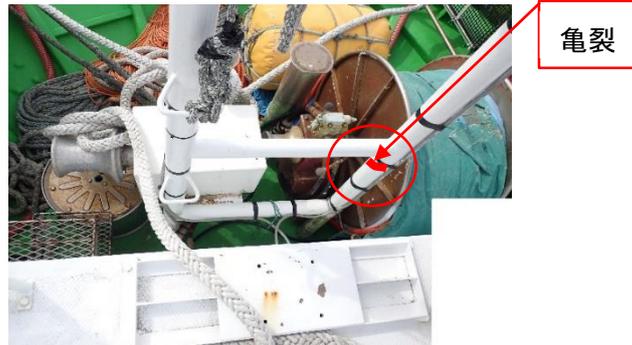
甲板員は、点検中、船首楼甲板に設置した前部マスト（以下「マスト」という。）の直径約8cmのステンレス管製右舷側支柱の下端から上方約70cmの位置において円周方向に長さ約3cmの亀裂を発見し、知人の鉄工所社長（以下「溶接業者」という。）に、同亀裂の溶接修理を依頼した。（写真1参照）

写真1 マストの右舷側支柱
（所属漁業協同組合提供）

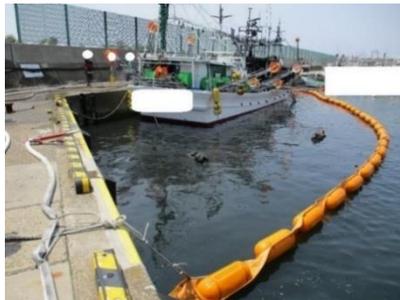
本船は、11時26分ごろ来援した消防署の消防車が、消火放水を始め、12時45分ごろ鎮火した。(写真2～5参照)

写真2 鎮火後の状況

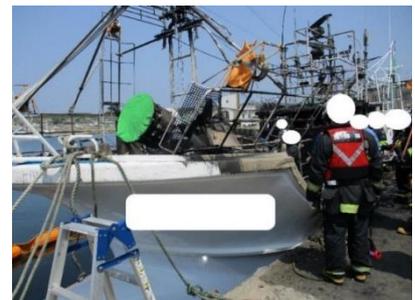
写真3 船首楼甲板の状況

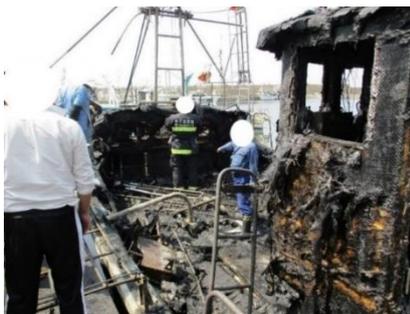
写真4 前部甲板及び操舵室の状況

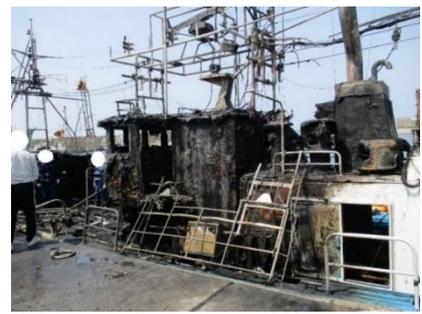
写真5 操舵室及び機関室囲い壁の状況

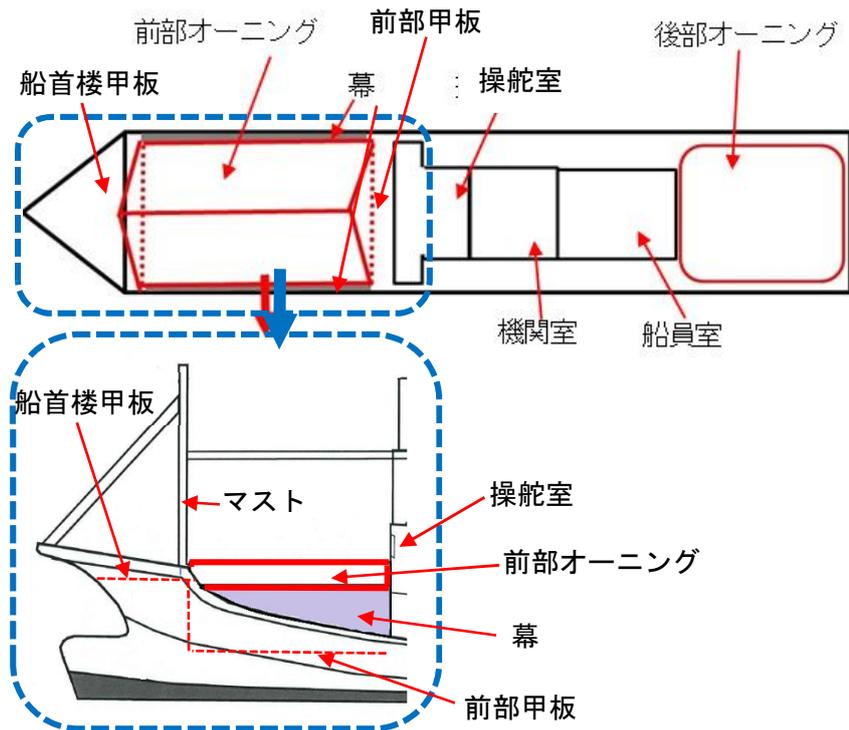
図1 船体平面概略図及び側面概略図

- ① 前部オーニングは、三角形形状で、船首楼甲板後端から操舵室前端に至る前部甲板の上方に取り付けられていた。
- ② 前部オーニングには、キャンバスで製作されたカーテン式の幕（以下「幕」という。）が、前部オーニングの両舷の前端から後端にかけて設置されており、本事故当日、閉じられていたので、前部甲板を確認する際、幕を開ける必要があった。（図1参照）

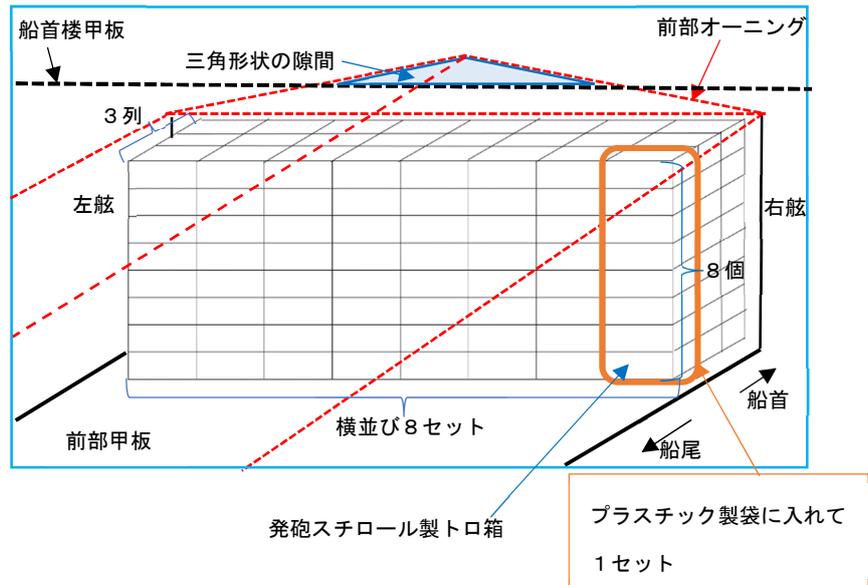
図2 前部甲板船首方に積み込まれた発泡スチロール製トロ箱の状態概略図

- ③ 本船は、本事故前日、前部甲板上の船首方において、未使用の発泡スチロール製トロ箱8個を積み重ねてプラスチック製袋に入れて1セットとしたものを横並び8セットで1列として3列の計192個が積み込まれていた。（図2参照）

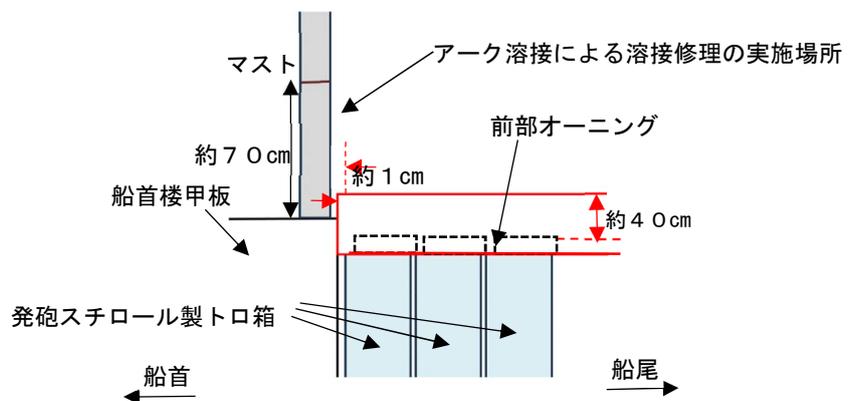
図3 アーク溶接による溶接修理の実施場所概略図

- ④ 本船は、前部オーニング船首側と船首楼甲板との間には、人は通ることができないが、前部オーニングは、形状が三角形で頂部の高さが船首楼甲板の高さより高いので、前部甲板を覗くことができる三角形の隙間があった。
- (2) アーク溶接による溶接修理の実施場所に関する情報
- ① 本船は、マストの設置場所が、前部オーニング船首端から船首方に約1cmの近接した位置にあった。
- ② アーク溶接による溶接修理の実施場所は、マストのステンレス管製右舷側支柱の下端である船首楼甲板から上方約70cmの位置にあった。
- ③ 前部オーニング上端と発泡スチロール製トロ箱の最上部との隙間は、約40cmであった。

- アーク溶接による溶接修理の実施場所と可燃物である発泡スチロール製トロ箱の最上部との距離は最大で約 110cm であった。
- (5) 溶接業者のアーク溶接による溶接修理作業に関する情報について
溶接業者によれば、事故に至る状況等は、次のとおりであった。
- ① 本事故当日、船長が後部マストの塗装を行っていたので、整備作業中と思い、本船の前部甲板に発泡スチロール製トロ箱等可燃物が積み込まれているとは考えていなかった。
