船舶事故調査報告書

事故種類	火災
発生日時	令和5年7月19日 13時00分ごろ
発生場所	京浜港東京区第3区 東京木材投下泊地防波堤西灯台から真方位150° 2.3海里（M）付近 （概位 北緯35° 35.1′ 東経139° 50.5′）
事故の概要	プレジャーボート ^{ファントム メナス} Phantom Menaceは、航行中、主機室から火災が発生した。 Phantom Menace は、発電機室等に焼損を生じた。
事故調査の経過	令和5年7月20日、本事故の調査を担当する主管調査官（横浜事務所）ほか1人の地方事故調査官を指名した。 原因関係者から意見聴取を行った。
事実情報 船種船名、総トン数 船舶番号、船舶所有者等 L×B×D、船質 機関、出力、進水等	プレジャーボート Phantom Menace、12トン 235-45897東京、株式会社World Nexrea（A社）ほか1人 11.57m（Lr）×3.90m×2.33m、FRP ディーゼル機関2基、船内機、397.18kW（合計）、平成17年6月、使用燃料軽油
乗組員等に関する情報	船長 72歳 一級小型船舶操縦士・特殊小型船舶操縦士・特定 免許登録日 昭和63年3月23日 免許証交付日 令和5年2月6日 （令和10年3月22日まで有効）
死傷者等	なし
損傷	発電機室、主機室及び操舵室を兼ねたキャビン等に焼損（全損）
気象・海象	気象：天気 晴れ、風向 南、風力 4、視界 良好 海象：波高 約0.5m
事故の経過	本船は、船長及び船舶所有者（以下「所有者」という。）が乗り組み、知人8人を同乗させ、令和5年7月19日07時00分ごろマリナーレジャーを行う目的で、京浜港東京区第3区所在のマリーナを出航し、千葉県富津市富津岬西方沖に向かった。（図1参照）

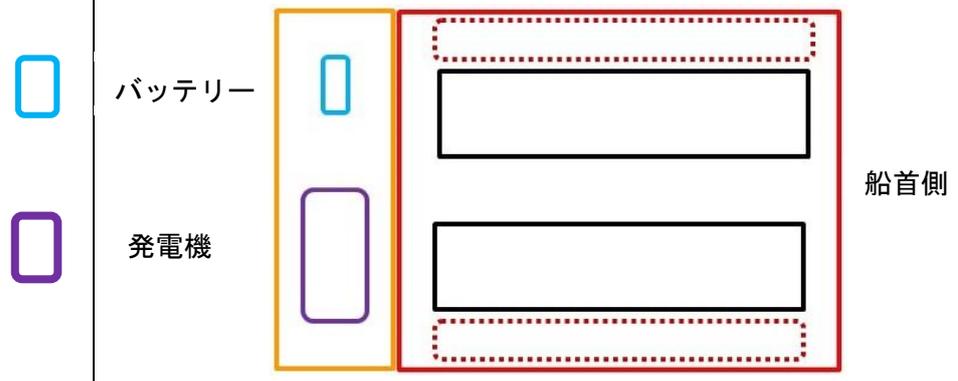
図2 主機室及び発電機室略図

本船は、13時00分ごろ、東京ゲートブリッジ南方沖を北進中、同乗していた所有者が、両舷船尾部船体外板に設けられた‘主機室及び発電機室用ベンチレーター’（以下「ベンチレーター」という。）から白煙が排出しているのを認め、船長に停船するよう伝えた。船長は、煙が出ていることを聞き後方を見たところ、ベンチレーターから黒煙混じりの白煙が排出されていた。

船長は、航行を開始し、機関回転数を2,000rpmまで上げてベンチレーターを見たところ、再び黒煙が排出されるのを認め、すぐに主機を停止したものの、黒煙の排出は止まらなかった。

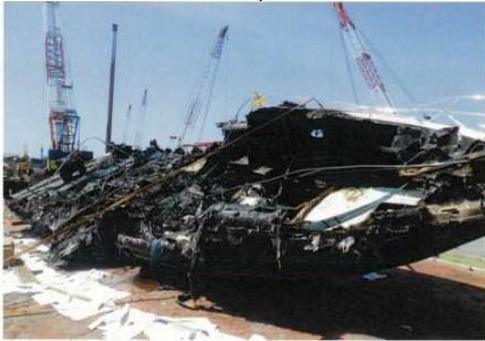
写真4 船首部からの状況（消防提供）

<p>(5) ベンチレーターから黒煙混じりの白煙の排出を認め、主機を停止してベンチレーターを見た際、排出が止まったことと、約10分でマリーナに到着できることを踏まえ、戻ってから主機室及び発電機室の点検を行おうと思い、すぐに主機を始動した。</p> <p>4. 所有者は、令和3年11月本船を中古で購入した後、管理及び整備を船長に委託したので、整備内容等を把握していなかった。</p> <p>5. 消防庁は、本船の調査並びに船長、所有者及び知人の説明を踏まえ、‘発電機室に設置した発電機又は分電盤’（以下「発電機等」という。）から出火した可能性があると推測したが、原因箇所を特定するまでには至らなかった。（写真4、写真5参照）</p>
<p>分析</p> <p>乗組員等の関与 船体・機関等の関与 気象・海象等の関与 判明した事項の解析</p>	<p>あり</p> <p>あり</p> <p>なし</p> <p>本船は、京浜港東京区第3区において航行中、発電機室から出火して火災が発生したものと考えられる。</p> <p>本船は、発電機等に異状が発生して出火し、発電機等の付近の可燃物に燃え広がって、発電機室を経て主機室に延焼した可能性があると考えられるが、物理的痕跡を得られなかったことから、出火に至った状況を明らかにすることができなかった。</p> <p>船長は、出航する際、発電機等に異状を認めなかったことから、支障を生じることなく運航できると判断し、発電機等の点検を行っていなかったものと考えられる。</p>
<p>原因</p>	<p>本事故は、本船が、京浜港東京区第3区において航行中、発電機室から出火したことにより発生したものと考えられる。</p>
<p>再発防止策</p>	<p>今後の同種事故等の再発防止に役立つ事項として、次のことが考えられる。</p> <ul style="list-style-type: none"> ・船長は、航行中、定期的に主機室及び発電機室の点検を行い、また、操船中、異状を認めた場合、主機を停止した後、機関室及び発電機室に赴いて確認を行うこと。

| | <ul style="list-style-type: none">・ 船長は、定期的に発電機及び他の機器の絶縁計測を行うこと。・ 船舶所有者は、船齢の経った船舶を購入する場合、主機及び発電機等の整備来歴を調査し、必要に応じて発電機等の整備、発電機等の電気設備に関する整備及び絶縁計測を機関又は電気修理業者に依頼することが望ましい。 |
