船舶事故調査報告書

事故種類	乗組員死亡					
発生日時	令和5年7月20日 12時25分ごろ					
発生場所	不明（静岡県南伊豆町石廊崎西方沖）					
事故の概要	プレジャーヨット エミルダⅡは、西進中、船長が落水して死亡した。					
事故調査の経過	令和5年8月9日、本事故の調査を担当する主管調査官（横浜事務所）ほか1人の地方事故調査官を指名した。 原因関係者から意見聴取を行った。					
事実情報 船種船名、総トン数 船舶番号、船舶所有者等 L×B×D、船質 機関、出力、進水等	プレジャーヨット エミルダⅡ、5トン未満 210-25346 静岡、個人所有 8.05m (Lr) × 1.96m × 1.36m、FRP ディーゼル機関、9.7kW、不詳					
乗組員等に関する情報	船長 75歳 一級小型船舶操縦士・特殊小型船舶操縦士・特定 免許登録日 平成16年5月24日 免許証交付日 平成30年10月31日 (令和6年5月23日まで有効) 同乗者 80歳 一級小型船舶操縦士・特殊小型船舶操縦士・特定 免許登録日 平成29年6月29日 免許証交付日 令和3年8月23日 (令和9年6月28日まで有効)					
死傷者等	死亡 1人（船長）					
損傷	なし					
気象・海象	気象：天気 晴れ、視界 良好 本船発見場所の東南東方約28kmに位置する石廊崎特別地域気象観測所における7月20日の観測値は、次のとおりであった。					
	時刻 (時:分)	平均		最大瞬間		気温 (°C)
		風向	風速 (m/s)	風向	風速 (m/s)	
	07:00	南東	1.3	東北東	3.0	25.8

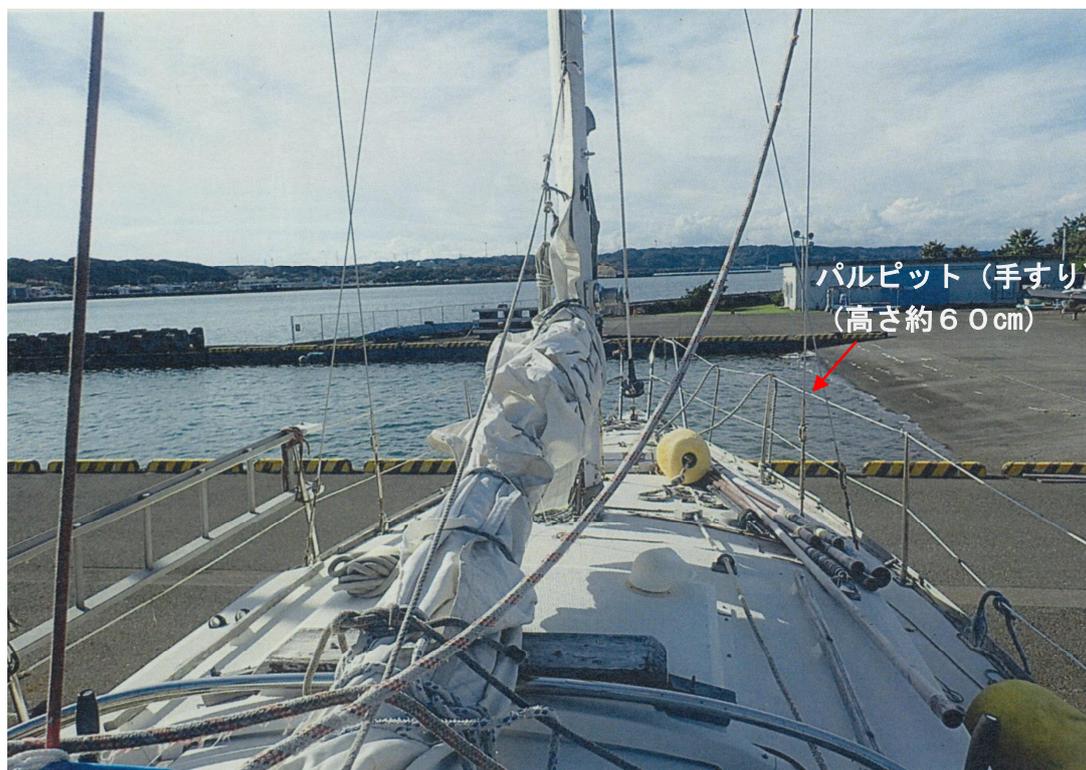
写真2 本船の前部甲板

同乗者は、12時25分ごろ本船が本件マリーナに向け西進中、船長から操縦を任され、船体中央部に設けられた操舵室内の左舷側の操縦席に座ってGPSプロッターを操作していたところ、本船の前部甲板上で展張したメインセールの調整を行っていた船長の「おーい」と呼ぶ声が聞こえた。

<p>ようとしていた際、本件ロープから両手が離れ、本船から離れていった。</p> <p>同乗者は、携帯電話で自身の家族に連絡して救助を求め、家族が海上保安庁に救助要請を行った。</p> <p>本船は、13時53分ごろ西進を続けていたところを海上保安庁の固定翼機に発見され、14時25分ごろ本件ロープが本船のプロペラ軸に絡まり、主機が停止した状態で漂流していたところ、来援した巡視艇にえい航され、22時00分ごろ下田港に入港した。</p> <p>船長は、22日10時30分ごろ御前崎市御前崎北東方沖で海面にうつ伏せの状態に浮遊しているところを航行中のプレジャーボートに発見され、プレジャーボートの船長は海上保安庁に通報した。</p> <p>船長は、来援した巡視艇により救助され、下田港に搬送後、救急隊員によって社会死（医師の診断を仰ぐまでもなく、身体の状態から誰が見ても判断できる死）と判断され、医師による司法解剖の結果、死因が短時間での溺水、死亡推定日が7月20日ごろと検案された。</p> <p>（付図1 事故発生場所概略図、写真1 本船、写真2 本船の前部甲板 参照）</p>
<p>その他の事項</p>	<p>船長は、平成20年3月に本船を購入したのち、月に1回以上は本船に乗船し、日本各地でクルージングを行っていた。</p> <p>同乗者は、本船に乗船するのは本事故当時が初めてであり、ヨットの操船方法が分からなかったため、船長の指示に従っていた。</p> <p>本船の前部甲板上の周囲に設けられたパルピット（手すり）の高さは、約60cmであった。</p> <p>本船のGPSプロッターには航跡記録が残っていなかった。</p> <p>船長は、本事故当時、体調不良を訴えていなかった。</p> <p>船長は、本事故当時、黒いTシャツ、黒い半ズボンを着用し、裸足であった。</p> <p>同乗者は、本事故当時、膨張式救命胴衣を着用していた。</p>
<p>分析</p> <p>乗組員等の関与</p> <p>船体・機関等の関与</p> <p>気象・海象等の関与</p> <p>判明した事項の解析</p>	<p>あり</p> <p>なし</p> <p>あり</p> <p>船長の死因は、溺水であった。</p> <p>本船は、波高約3～4mで風力5の東風が吹く状況下、石廊崎西方沖において機帆走で西進中、前部甲板上で展開したメインセールの調整を行っていた船長が落水したものと考えられる。</p> <p>本事故当時、波高約3～4mの波があり、風力5の東風が吹いていたことから、船長は、本船が風浪を受けて船体が動揺した際に身体のバランスを崩して落水した可能性があると考えられるが、同乗者が目撃しておらず、客観的情報も得られなかったことから、落水に至る状</p>

<p>況を明らかにすることはできなかった。</p> <p>船長は、救命胴衣を着用していなかったことから、浮力が十分に得られず、顔面を水面上に保つことができなくなり、溺水した可能性があると考えられる。</p> <p>同乗者は、本船に乗船するのは本事故当時が初めてであり、ヨットの操船方法が分からなかったことから、船長の落水後、救助操船等を行うことができなかったものと考えられる。</p>
原因	<p>本事故は、本船が、波高約3～4mで風力5の東風が吹く状況下、石廊崎西方沖において機帆走で西進中、船長が落水して溺水したことにより発生したものと考えられる。船長は、前部甲板上で展張したメインセールの調整を行っていた際、身体のバランスを崩して落水した可能性があると考えられるが、同乗者が目撃しておらず、船長も死亡しており、客観的情報も得られなかったことから、落水に至った状況を明らかにすることはできなかった。</p>
再発防止策	<p>今後の同種事故等の再発防止に役立つ事項として、次のことが考えられる。</p> <ul style="list-style-type: none"> ・ 小型船舶の船長は、出航前に気象・海象情報を入手して出航判断を行い、出航後に天候が悪化した場合には、早めに最寄りの港等に避難すること。 ・ 小型船舶の乗組員は、暴露甲板上において、救命胴衣を着用すること。 ・ プレジャーヨットの乗組員は、船体が動揺する状況下でメインセール等の調整作業等を暴露甲板上で行う場合、安全带及び命綱を着装し、落水防止を図ることが望ましい。 ・ プレジャーヨットからの落水者の救助にあつては、高度な操船技術等が必要なことから、船長等は、日頃から技術の習得を図ること。
