船舶事故調査報告書

事故種類	衝突
発生日時	令和6年5月8日 12時32分ごろ
発生場所	和歌山県白浜町瀬戸崎南西方沖 市江崎灯台から真方位300° 6.4海里（M）付近 （概位 北緯33°38.4′ 東経135°17.3′）
事故の概要	油タンカー第十一重福丸は、南東進中、また、漁船第三みよ丸は、北北東進中、両船が衝突した。 第三みよ丸は、船長が負傷し、左舷中央部外板に破口等を生じ、また、第十一重福丸は、船首部外板に擦過傷を生じた。
事故調査の経過	令和6年5月16日、本事故の調査を担当する主管調査官（神戸事務所）ほか1人の地方事故調査官を指名した。 原因関係者から意見聴取を行った。
事実情報 船種船名、総トン数 船舶番号、船舶所有者等 L×B×D、船質 機関、出力、進水等	A 油タンカー 第十一重福丸、499トン 142631、重福海運有限会社（船舶所有者、A ₁ 社）、昭和日タン株式会社（運航者、A ₂ 社） 60.07m×10.00m×4.45m、鋼 ディーゼル機関、736kW、平成28年1月 B 漁船 第三みよ丸、3.8トン WK3-19158（漁船登録番号）、個人所有 10.80m（Lr）×2.79m×1.10m、FRP ディーゼル機関、183.9kW、昭和60年3月8日 第252-25677号（船舶検査済票の番号）
乗組員等に関する情報	A 船長A 55歳 五級海技士（航海） 免許年月日 平成元年6月1日 免状交付年月日 令和2年2月20日 免状有効期間満了日 令和7年3月2日 航海士A 62歳 四級海技士（航海） 免許年月日 令和4年3月15日 免状交付年月日 令和4年3月15日 免状有効期間満了日 令和9年3月14日

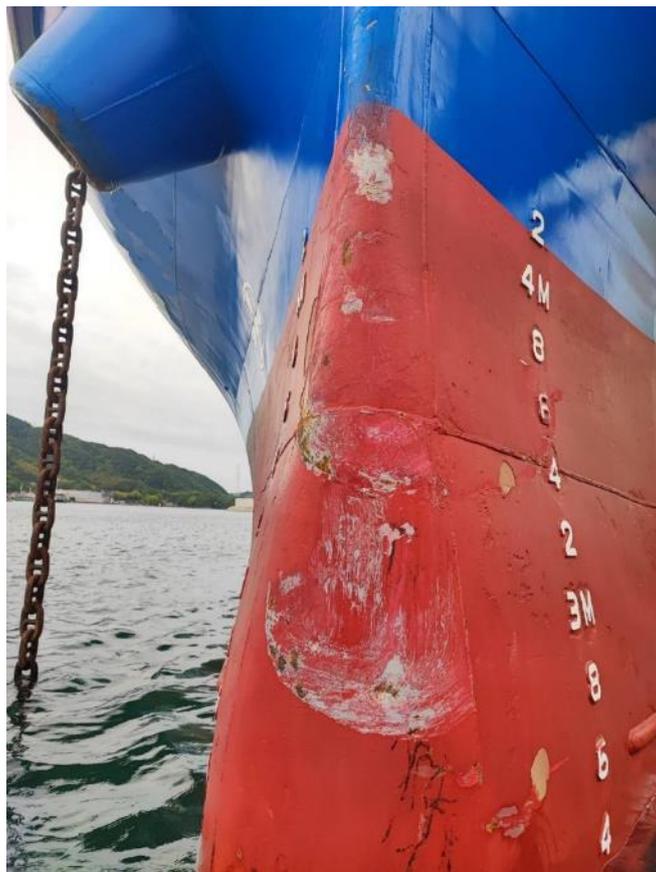
写真2 A船の損傷状況

<p>B 船長B 77歳 一級小型船舶操縦士・特殊小型船舶操縦士・特定 免許登録日 昭和49年11月8日 免許証交付日 令和元年11月19日 (令和7年2月6日まで有効)</p>
死傷者等	<p>A なし B 重傷 1人(船長B)</p>
損傷	<p>A 船首部外板に擦過傷 B 左舷中央部外板に亀裂、破口等、主機の濡損</p>
気象・海象	<p>気象：天気 晴れ、風向 北西、風力 6、視程 約7～8M 海象：うねり 波向南西、波高約2m、潮汐 上げ潮の初期 和歌山県南部には、令和6年5月8日04時11分強風注意報が発表され、本事故当時も継続中であった。</p>
事故の経過	<p>A船は、船長A及び航海士Aほか4人が乗り組み、プロセスオイル(ゴム配合油)約470klを積載して、令和6年5月7日12時55分ごろ京浜港川崎区に向けて岡山県倉敷市水島港を出航した。</p> <p>航海士Aは、A船が田辺湾北北西方沖を南東進中、8日11時30分ごろ昇橋し、前直の航海士からA船の針路及び速力のほか、反航するLPG船の動静や予定針路の周辺にひき縄漁(ケンケン漁)を行っている漁船が点在していることなどを引き継ぎ、11時40分ごろから単独の船橋当直についた。</p> <p>航海士Aは、操舵スタンド後方に立って操船に当たり、電子海図装置、GPSプロッター及び3Mレンジでヘッドアップのオフセンター表示とした1号レーダーを作動させ、約11.8ノット(kn)の速力(対地速力、以下同じ。)で針路を真方位137°に設定し、自動操舵によりA船を南東進させた。</p> <p>航海士Aは、12時00分ごろ右に舵を取って漁船約2～3隻を避航した後、元の針路に戻して南東進を続け、ふだん毎正時に船位を海図に記入して行う予定針路線からの偏位などの確認作業を、白波や大きなうねりがあることを考慮して30分ごとに行うこととした。</p> <p>航海士Aは、12時30分ごろ、レーダー画面に時折映る右舷船首方約2～3Mの小型船舶2隻の輝点まではまだ距離があると思い、また、操舵スタンド後方から目視で周囲を確認しても、航行に支障となる他船は見えなかったため、操舵室左舷後部の海図台に移動して船尾方を向いて船位を記入し、次の変針地点までの距離を確認した。</p> <p>航海士Aは、操舵スタンド後方に戻ろうと船首方を見たところ、右舷船首方至近にB船を認め、急いで操舵スタンドに戻って右舵を取ったが、12時32分ごろ舵効が生じる前にA船の船首部とB船の左舷中央部とが衝突した。</p> <p>航海士Aは、衝突後直ちに主機遠隔操縦レバーを操作して減速する</p>

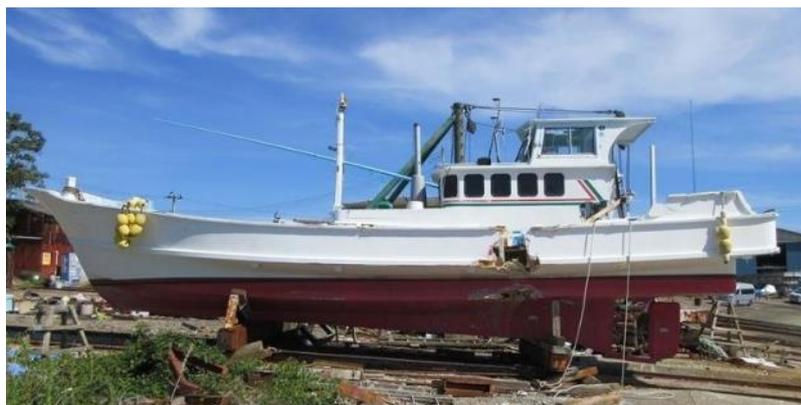
写真3 B船及び損傷状況

<p>B船は、左舷中央部外板に破口が生じて機関室が浸水し、A船の左舷側に係船された後、付近で本事故を目撃した遊漁船から漁業無線で連絡を受けて来援した同じ漁業協同組合に所属する僚船にえい航されて田辺漁港に戻った。</p> <p>船長Bは、田辺漁港に到着していた救急車により市内の病院に搬送され、多発胸腰椎棘突起骨折、多発腰椎横突起骨折、第11胸椎椎体骨折、多発肋骨骨折と診断された。</p> <p>(付図1 航行経路図、付図2 航行経路図(事故発生場所付近を拡大)、付表1 A船のAIS記録(抜粋)、付表2 B船のGPS記録(抜粋)、写真1 A船、写真2 A船の損傷状況、写真3 B船及び損傷状況、写真4 B船の損傷状況 参照)</p>
<p>その他の事項</p>	<p>A船には2台のXバンドのレーダーが装備されており、航海士Aは、船舶交通が輻輳する海域では2台を異なるレンジで使用していたが、本事故時は1台をSTC^{*1}等の調整を行って使用していた。</p> <p>航海士Aは、本事故時、レーダー画面の外周付近で小型船舶の映像が時折消えて常時捉えることができなかった。</p> <p>船舶安全法(小型船舶安全規則)により、長さが12m以上の小型船舶は汽笛を備え付けなければならないとされているところ、B船は、長さが約13.2mで汽笛を装備する必要があったが、本事故当時、B船の汽笛は架台が腐食して脱落し、使用できない状態であった。</p> <p>船長Bは、救命胴衣を着用していなかった。</p> <p>船長Bは、瀬戸崎南西方沖で大きく右転する際に船首方を確認し、航行の支障となる他船を認めなかったが、変針後の針路となる右舷方までよく確認していなかったため、右転後に左舷船首方から接近する態勢となったA船に気付かなかった。</p>
<p>分析</p> <p>乗組員等の関与</p> <p>船体・機関等の関与</p> <p>気象・海象等の関与</p> <p>判明した事項の解析</p>	<p>A あり、B あり</p> <p>A なし、B なし</p> <p>A あり、B なし</p> <p>A船は、和歌山県南部に強風注意報が発表され、風力6の北西風により海面に白波が立つ状況下、瀬戸崎南西方沖を南東進中、航海士Aが操舵室左舷後部の海図台で船位の記入作業を行い、周囲の見張りを適切に行っていなかったことから、右舷船首方至近となるまでB船が接近していることに気付かず、B船に対する避航動作が遅れ、B船と衝突したものと考えられる。</p> <p>航海士Aは、操舵スタンド後方から海図台に移動する際に周囲の確</p>
