船舶事故調査報告書

令和7年1月22日 運輸安全委員会(海事専門部会)議決

事故種類	衝突
→ 単	1 1 1
75-1111	令和6年5月22日 11時40分ごろ
発生場所 	和歌山県印南町印南漁港南方沖
	印南港横島防波堤灯台から真方位196°1,660m付近
	(概位 北緯33°47.8′ 東経135°12.6′)
事故の概要 	遊漁船・良栄丸は、北北東進中、また、プレジャーボート吉川丸
	15号は、船首を西方に向けて漂泊中、両船が衝突した。
	良栄丸は、船首部に擦過痕を生じ、また、吉川丸15号は、左舷中
	央部外板に亀裂を伴う破口等を生じた。
事故調査の経過	令和6年5月28日、本事故の調査を担当する主管調査官(神戸事
	務所)ほか1人の地方事故調査官を指名した。
	原因関係者から意見聴取を行った。
事実情報	
船種船名、総トン数	A 遊漁船 良栄丸、9.7トン
船舶番号、船舶所有者等	WK2-5250(漁船登録番号)、個人所有
L×B×D、船質	14.80m (Lr) ×4.08m×1.19m、FRP
機関、出力、進水等	ディーゼル機関、450. 10kW、平成16年11月22日
	第252-24790号(船舶検査済票の番号)
	B プレジャーボート 吉川丸 1 5 号、 O . 7 トン
	252-27677和歌山、個人所有
	5.83m (Lr) ×1.94m×0.72m、FRP
	ガソリン機関、18.40kW、平成4年11月
乗組員等に関する情報	A 船長A 42歳
	一級小型船舶操縦士・特殊小型船舶操縦士・特定
	免 許 登 録 日 平成13年6月21日
	免許証交付日 令和2年9月7日
	(令和8年6月20日まで有効)
	B 船長B 41歳
	二級小型船舶操縦士
	免 許 登 録 日 令和 2 年 1 1 月 3 0 日
	免許証交付日 令和2年11月30日
	(令和7年11月29日まで有効)

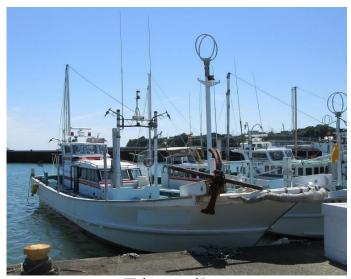
写真1 A船

なし
A 船首部に擦過痕
B 左舷中央部外板に亀裂を伴う破口等(全損)
気象:天気 曇り、風 ほとんどなし、視界 良好
海象:海上 平穏、潮汐 下げ潮の末期、水温 約20℃
A船は、船長Aが1人で乗り組み、釣り客9人を乗せ、令和6年5
月22日04時30分ごろ印南漁港の係留地を出航し、同漁港南方沖
で釣り客が遊漁を終えた後、11時30分ごろ帰航を始めた。(写真
1 参照)

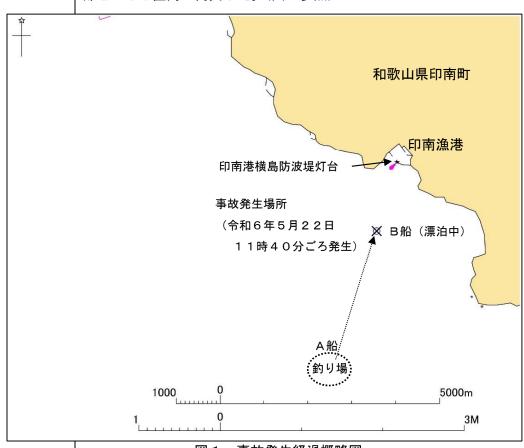
図 1 事故発生経過概略図

船長Aは、印南漁港に近づき、少し右転して船首を港口の右側に向けた際、左舷船首方至近にB船を認め、機関を中立として右舵一杯としたが間に合わず、11時40分ごろA船の船首部とB船の左舷中央部とがほぼ直角に衝突した。(図1参照)

A船は、印南漁港南方沖を約17knの速力で北北東進中、船長Aが、船首を左右に振るなどして船首方の死角を解消したり、レーダーを使用したりして適切に見張りを行っていなかったことから、B船が前路で漂泊していることに気付くのが遅れ、機関を中立として右舵ー杯としたが間に合わず、B船とほぼ直角に衝突したものと考えられる。

原因 本事故は、印南漁港南方沖において、A船が北北東進中、B船が船 首を西方に向けて漂泊中、船長Aが、船首を左右に振るなどして船首 方の死角を解消したり、レーダーを使用したりして適切に見張りを 行っていなかったため、B船が前路で漂泊していることに気付くのが 遅れ、また、船長Bが、航行しているA船が漂泊しているB船を避け てくれると思い、衝突を避けるための措置を採らなかったため、両船 が衝突したものと考えられる。 再発防止策 今後の同種事故等の再発防止に役立つ事項として、次のことが考え られる。 ・船長は、航行中、船首の浮上等によって船首方が見えにくい場 合、船首を左右に振る、自分の立ち位置を移動するなどして船首 方の死角解消を図るとともにレーダーも併用しながら見張りを適 切に実施すること。 ・船長は、漂泊中であっても、接近する他船が自船を避けてくれる と思い込むことなく、接近する他船を認めた場合、必要に応じて 注意喚起を行うとともに、早めに衝突を避けるための動作をとる ・レンタルボートの所有者は、汽笛等を備えることを要しない船舶 で、かつ汽笛が備わっていない船舶を貸し出す場合、携帯式エア
