# 船舶事故調査報告書

事故種類	火災
発生日時	令和6年7月14日 14時50分ごろ
発生場所	京都府舞鶴市舞鶴港 舞鶴港戸島灯台から真方位246° 400m付近 (概位 北緯35° 29.5′ 東経135° 20.1′)
事故の概要	遊漁船西洋丸は、航行中、機関室で火災が発生した。 西洋丸は、機関室等に焼損を生じた。
事故調査の経過	令和6年7月18日、本事故の調査を担当する主管調査官（神戸事務所）ほか1人の地方事故調査官を指名した。 原因関係者から意見聴取を行った。
<b>事実情報</b> 船種船名、総トン数 船舶番号、船舶所有者等 L×B×D、船質 機関、出力、進水等	遊漁船 西洋丸、7.9トン KT2-1118（漁船登録番号）、個人所有 12.06m (Lr) × 3.15m × 1.18m、FRP ディーゼル機関、船内機、279.50kW、昭和60年3月 4サイクル、回転数毎分2,200、6気筒、ボア117.8mm、使用燃料軽油、平成2年機関製造 第290-26788号（船舶検査済票の番号） （写真1及び2 参照）
<div style="display: flex; justify-content: space-around;"> <div style="text-align: center;">

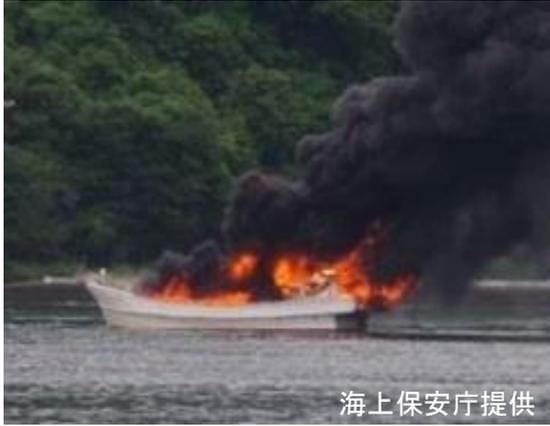
<p style="text-align: right;">海上保安庁提供</p> <p style="text-align: center;">写真3 火災の状況</p>

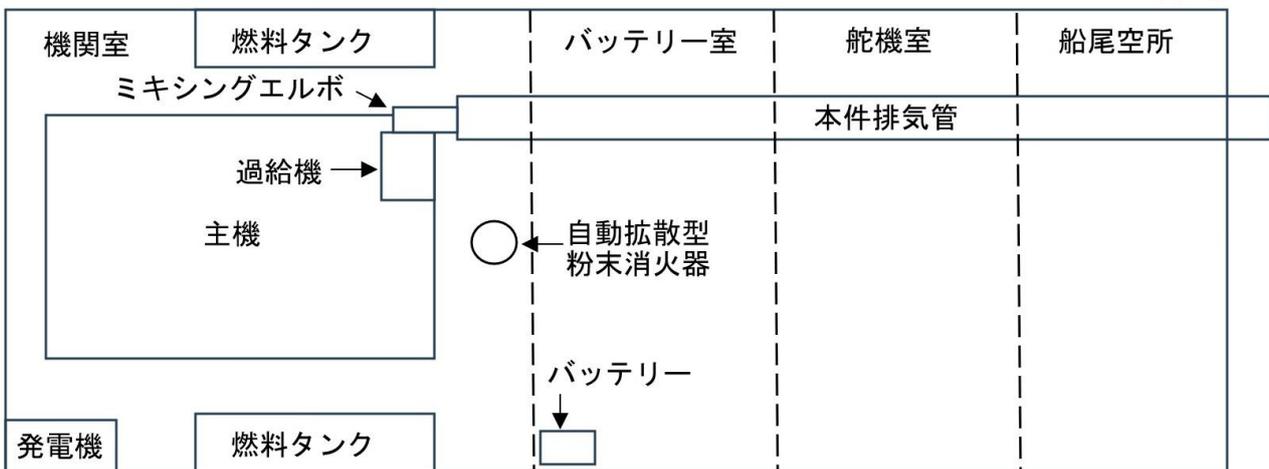
図1 機関室等配置図

主機の排気ガスは、過給機の排気ガス出口側に接続されたミキシングエルボ\*1で主機の各部で熱交換を終えた冷却海水と混ぜて冷却された後、本件排気管を通して右舷船尾部の排気口から排出されていた。

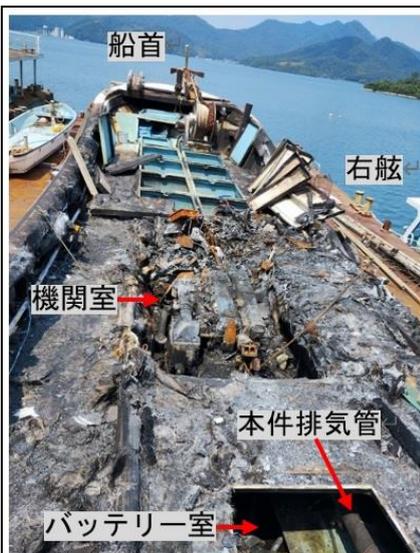
- ・本船は、船体中央部の機関室付近から船尾にかけて焼損が見られ、上部構造物は焼失していた。また、本件排気管の排気口付近の船尾部外板が黒く焼けていた。
- ・本件排気管は、右舷暴露甲板の床下を機関室船尾壁面から船尾外板に向けて、機関室船尾方のバッテリー室、舵機室及び船尾空所を通過して敷設されていた。
- ・本件排気管は、全長約 3.6 m のうち、機関室側付近の約 1 m 及び船尾側付近の約 1 m に激しい焼損があった。
- ・自動拡散型粉末消火器の本事故時の作動状況は不明であった。

写真4 機関室から船首方

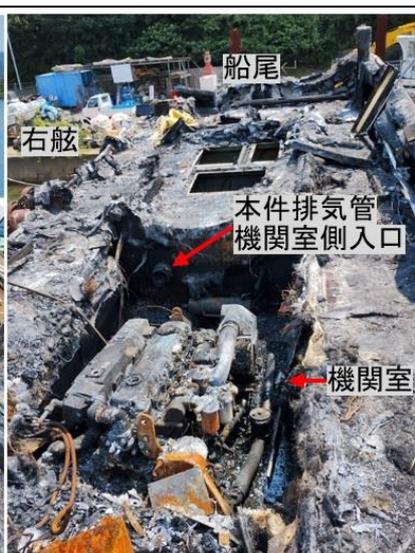
写真5 機関室から船尾方

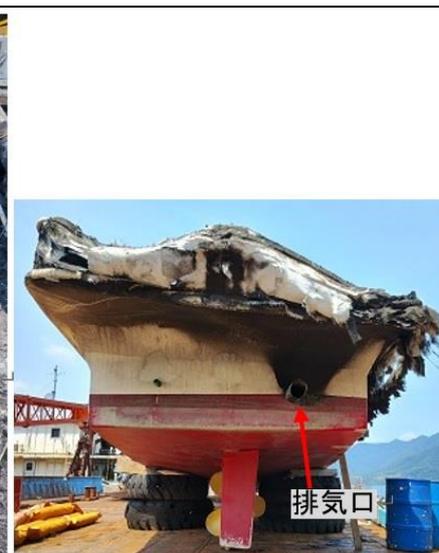
写真6 排気口及び船尾部

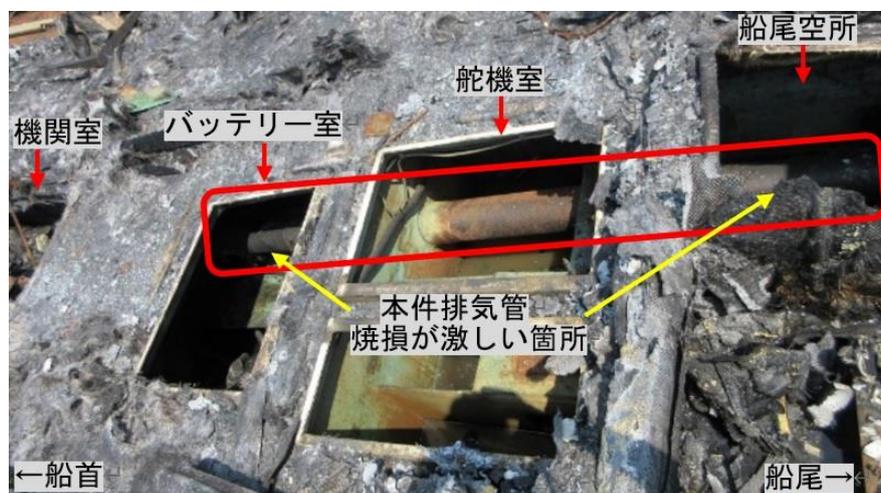
写真7 本件排気管

機関整備会社担当者は、本船の主機の開放整備を行ったことがなく、本事故後の写真を見ただけなので火災の原因は不明であるが、過給機内で漏れた潤滑油が高温となってガス状の可燃物となり、過給機又は本件排気管で発火し、本件排気管から船体に延焼した可能性があるとの見解を示した。
